国宝如庵及び法隆寺旧富貴寺羅漢堂のX線による調査

石川 陸郎・登石 健三

1 国宝如庵の調査

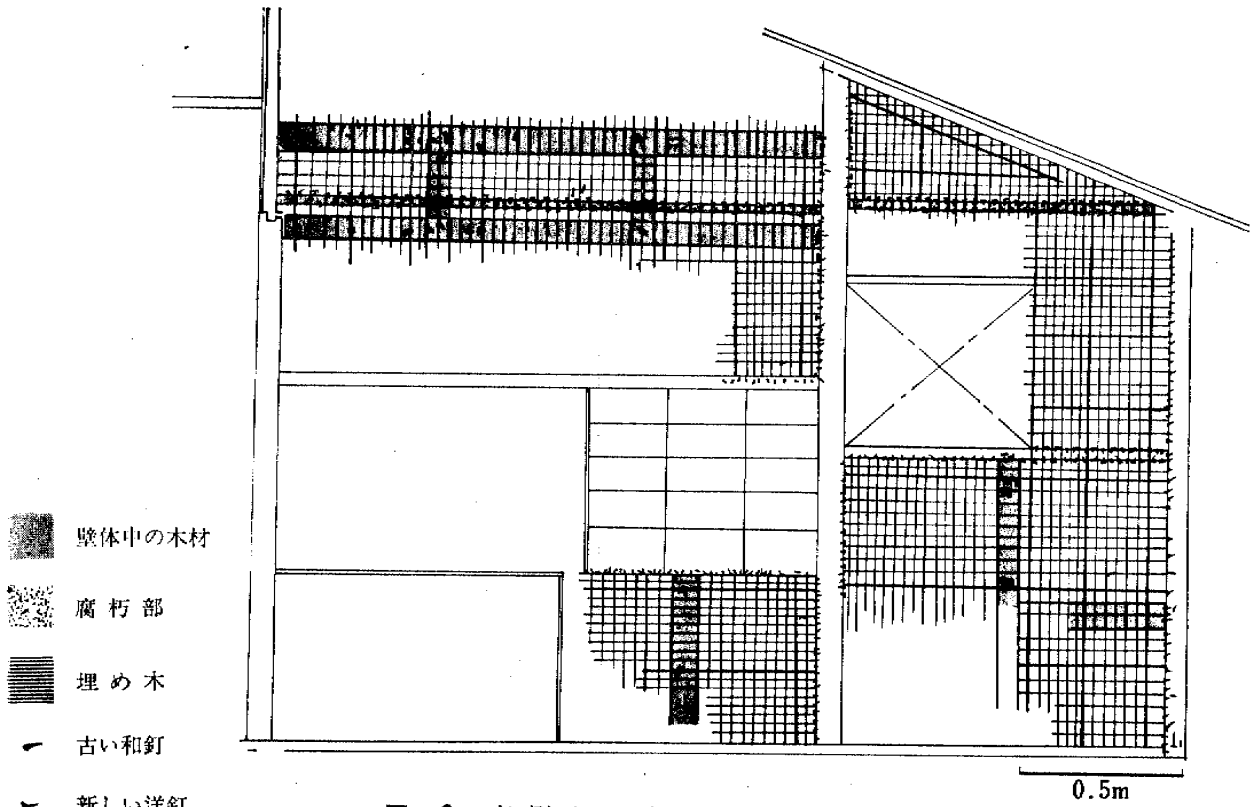
図-2 東側有楽窓のある壁面
 (以下すべて庵内より外へ見た場合)

のみ構造材からはずしたとすればさげをの古釘を切断したであろうから柱や桁に和釘の頭部がないものと新しい釘が混っていると考えられる。このような前提のもとにX線透視をおこなった。東側壁は有楽窓が中柱を挟んで上下に2箇所あるが、右側窓の上部、中柱、南側角の柱にさげおの固定に用いられた洋釘が一面に見られ貫板などもはっきり写し出された(図-2)。ただ2つの有楽窓のしきいの下側には和釘が洋釘と混っているが用をなしていないようである。水屋の東側無双窓のある壁についてはさげおの固定釘がほとんど洋釘でたまに和釘が残っている程度である(図-3)。貫板については無双窓の下にたてに1本と右側の中間に1本、窓と床面の中間によこに1本通っていた。南側の壁については連子窓の上下と中柱、東よりの窓のしきいにさげおの洋釘が見られる。貫板についても(図-4)に示したが木舞の親竹と貫板に比較的長い洋釘が使われている。中柱の上部には桁との結合に使っていた約10cmの頭部の切断された釘が打込んであり、また床面よりやや上に真よこに大きなねじ状のものが認められた。なお連子窓の下に貫板が入っているのがわかったので、東側小窓下腰壁の部分は連子窓と同様の作りと考え対象からはずした。床間については中央のうら側に柱が立ててあるが、その柱を含めやや右側をたてにフィルムをおき透視撮影をおこなった。ここにもさげおを止めるべく洋釘が多数写し出された。壁体中の木材は中央部よりやや上でよこに1本の材が使われているのみである。落しがけの小壁には貫板は認められず木舞のみである。さげおを固定する釘は右側床柱に見られるがその数は少ない(図-5, 6)。

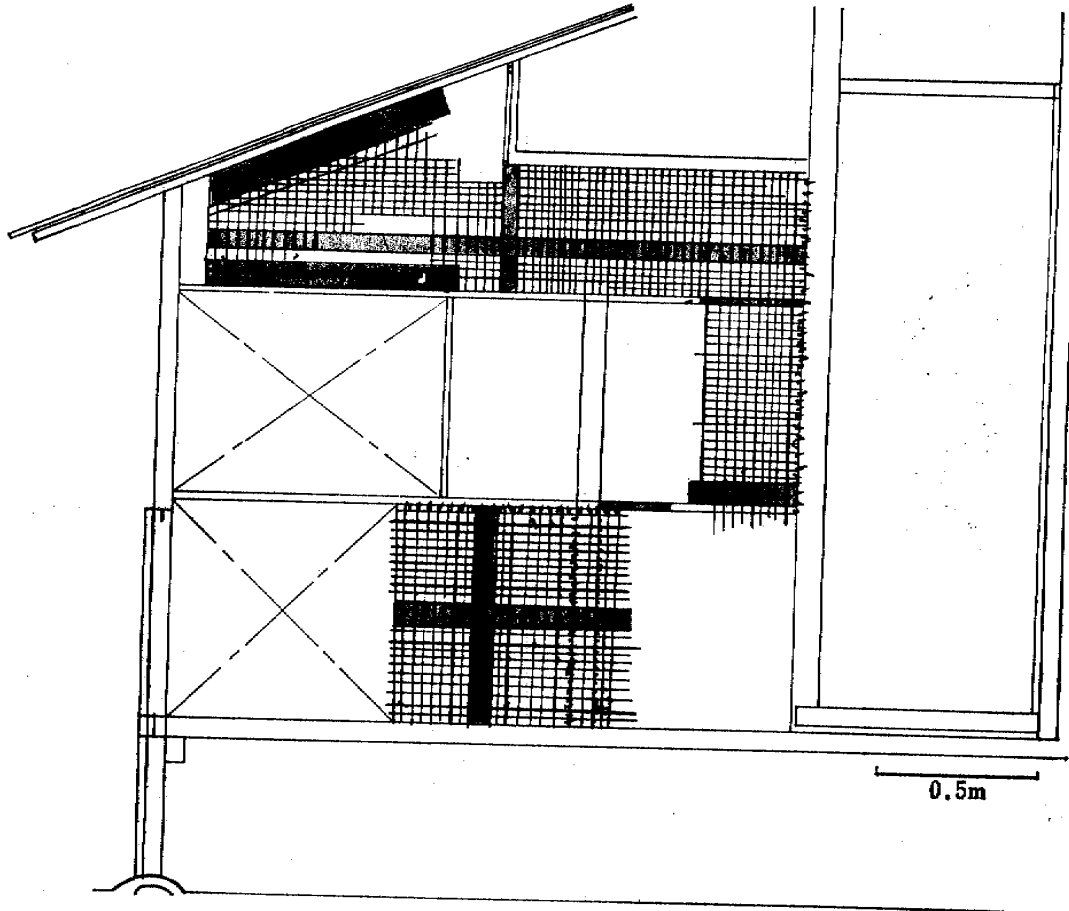
図-7 西側=ジリ口のある壁面

西側ニジリ口にある壁については床側の柱、ニジリ口の壁の上部と柱にさげおの洋釘が多く見られる。壁体中の木材については壁上部中央にたてに1本、よこに南側柱から床間側柱まで中央やや下に1本、ニジリ口上部の障子上に1本使われている。床間側の障子しきいの延長上に貫板がよこに認められるが全部写していない。またニジリ口右側で中央部に十字に貫板が認められた(図-7)。

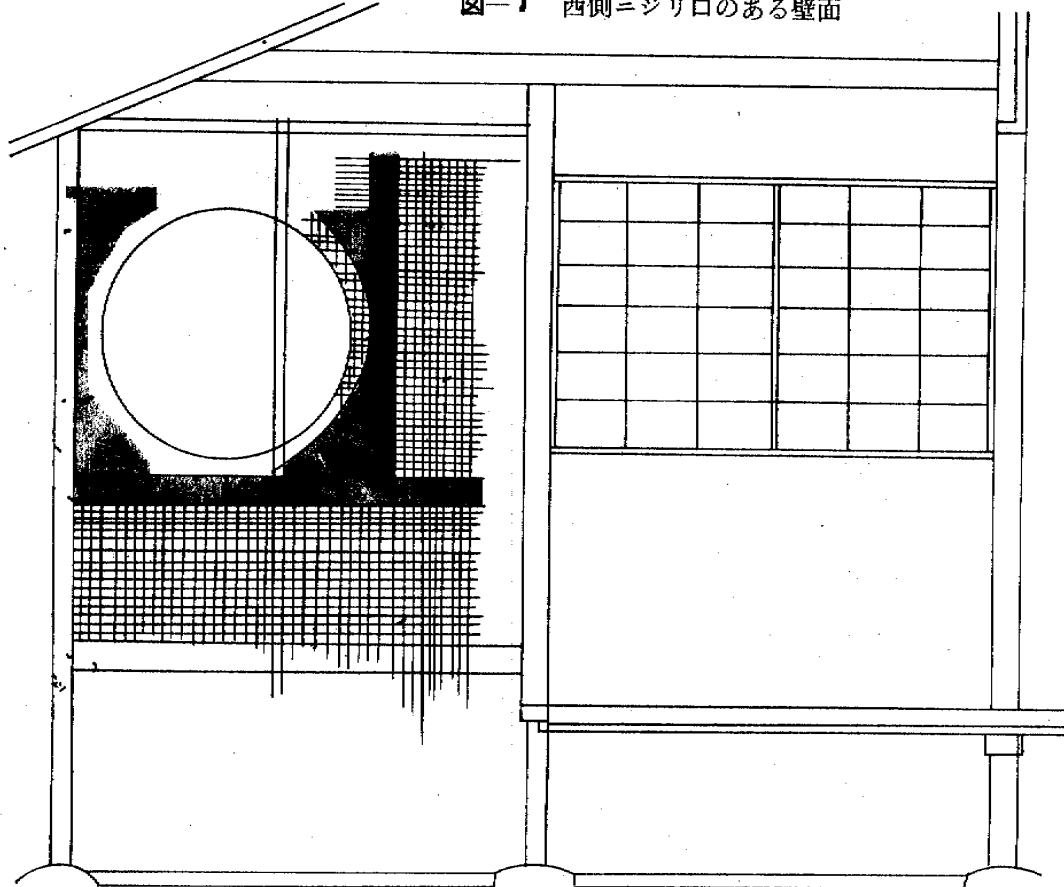
図-8 西側の丸窓

西側丸窓のある壁で丸窓の周辺部の心材は貫板を何枚かはぎ合わせて、多角形の輪郭をつくりそれに竹の木舞を打ちつけ子竹を組んで大体円形にして壁土で完全な円形に仕上げている。丸窓に使われている釘は古い和釘が多く少数の洋釘も見られるが、和釘が生きた状態である。丸窓の南端の丸柱と壁との接続部に使われているさげおの固定釘の状態を見ると和釘も洋釘も頭部が切断されているのが見られる。このことは過去の解体で壁体を分解せず柱などから取りはずしたのと考えてよい。丸窓下の貫板にはさげおの固定釘はまったく認められない(図-8)。以上が壁体について調査した結果であるが西側丸窓以外はすべて壁土を落して解体したといえる。

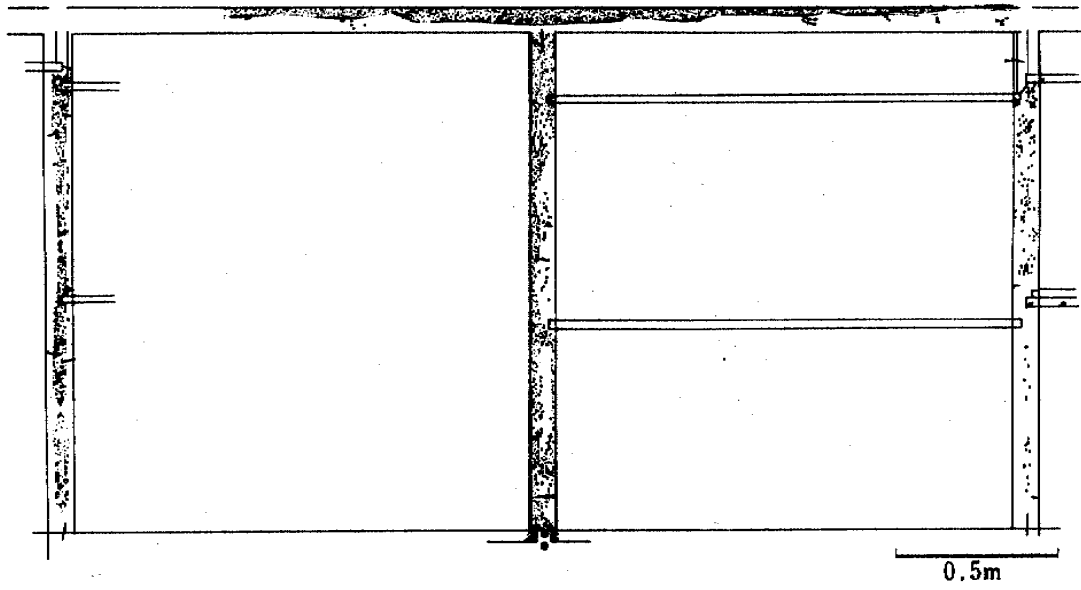
東南角の柱は楣の組込みのやや上からほとんど下まで腐朽が進んでいて柱の1/2は強度を失っている。それに加えて虫穴もあり土のつまったものも見られる。中央の柱は最もいたみが進行していて2/3~3/4は腐朽している。虫穴は中間に多く下部にもかなり見られる。この柱は健全なところはほとんどなく壁に挟まれて立っているといった状態である。ニジリ口のある柱は腐朽よりむしろ虫害がひどく虫穴に土のつまった状態のものが柱の上部に多く見られ、中間から下部にかけては空洞となっている。南面の桁については中央部柱附近の左右1mくらいが最も腐朽している。屋根と桁の接触面で茶室側から手が入るほどである。X線フィルム面上からは約1/2は空洞状となっている。中央柱から東へかけて次第に健全なところが多くなる。それでも腐朽箇所が1/3ほどにも達していた。西へかけても同様腐朽箇所が1/3から1/4と少な

くなっていた。この南面の桁も虫害部が数箇所見られる。このように南面の状態は主要材としての機能はまったく失われていて、強い衝撃でも加わったならば耐えられないであろう。したがってこの南面の柱と桁は新材にするかあるいはそのまま使うとすればよほどの補強が必要となる。これだけ腐朽が進行した理由を考えるとすれば、中央部柱附近の屋根に欠損部が生じて雨水が桁や柱に浸み込んだか、南面のため高温となりむれの状態が起ったとしか想像できない(図-9)。床間の左柱については虫穴がひどく空洞になっているものが多い。材としては非常にしっかりしていて腐朽部は認められない(図-10)。小間については桁に虫害部があるが腐朽箇所はほとんどなかった。被害状況は軽微である。柱については鴨居よりやや下部に腐朽箇所が見られまたしきい上部にも認められる。この柱は全体に虫害が見られるが桁と同様補強すればそのまま再使用が可能と思われる(図-11)。

図-9 南室南面 腐蝕虫害状況

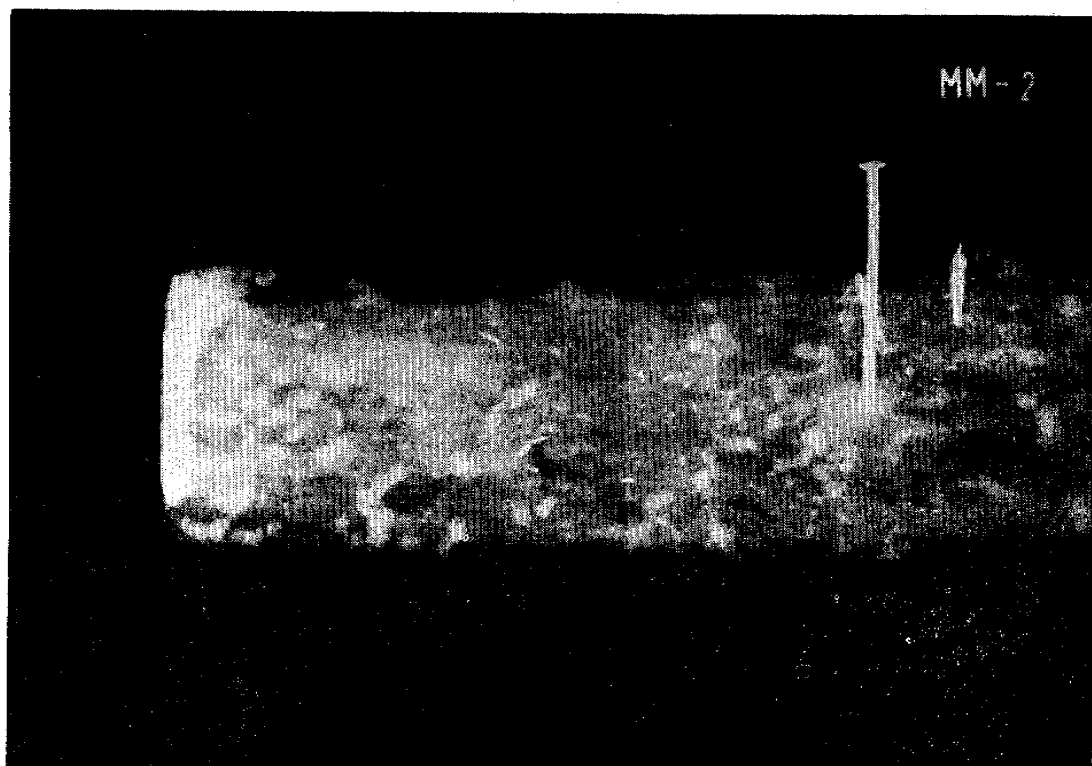
第2回の調査で腐朽、虫害部が明かにされたが、その調査したデータにもとづいて樹脂による充填がおこなわれた。その充填補強がどのようにおこなわれたかは樋口主任研究官の執筆による項に詳しく記されているので、ここではどの程度損欠部に充填されているかを写真にて簡単に記す。(図-16)は南面の桁の東端で先端の欠損部は元の形に整えており虫穴部は非常によく充填されている。白く写っているのが充填箇所である。(図-17)はやはり南面の桁の延長であるが補強前のはさくさくの状態で材としての機能は失われていたといってもよい。充填処置後の写真は(図-16)と同様白い部分が充填補強箇所である。充填補強後の写真は大手術のあとが歴然としており中心部はほとんど穴を掘っている。(図-18)は補強処置前と処置後の写真であるが処置後の写真でガラスクロスを内壁に張って強化している様子がはっきりわかる。(図-19)は南面中央部の柱の上部で左の写真は解体前の状態である。この部材はほとんど腐朽していて柱としての役割ははたせていない。右の写真は層状に樹脂を入れ虫穴部にもよく充填補強されている様子がわかる。太い頭部のない釘の上方の2本の木ねじは桁との結合のために打込まれたものと思う。(図-20)は屋根の竹垂木の先端を支える垂木かけであるが釘穴に樹脂がよく入っているのがわかる。(図-21)は竹垂木で先端は非常によく補充整形されている。

図-16 人工木材による整形(白い部分)
