国宝如庵移築に伴う部材保存処置

中里 寿克・樋口 清治

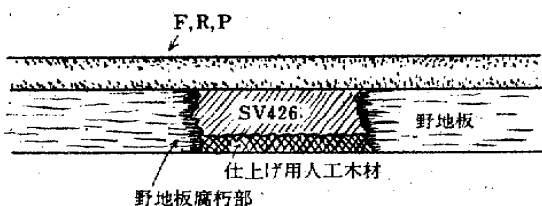
図-2 杉野地板処置図

天井に露見するもので、燻染の為に真黒になっている。板は杉のねと称せられる厚さ2~3mm、幅70~80mmの杉の割板で、長さは約1200mmほどある。これを天井の木舞棧の止に隙間なく並べて釘打ちとし、長さの足りない場合は棧上で継いでいる。腐朽はこの木舞棧に当る部分に主に現われ、又軒の出にかかる部分は木口より腐蝕するものが多い。全体には虫害がみられ、ふけた状態になって木の精がなくなっているものが多い。燻染された色相が得がたいものであり、新補するわけにはいかないの、これを使用する必要があった。

処置はまずウオッシュコートBを塗布含浸し、後よく醋酸エチルにて洗滌して徐々に乾燥させた後、施工に影響のない裏面でFRP法による裏打ちをする事にした。初め和紙を貼る事を計画したが、想像以上に腐朽が進んでいる事と、裏面に若干余裕がある事からガラスマットを使用する事とした。マットを貼る前に板の腐朽部には裏面よりSV426を充填して面一とし、継いでいる部分もここで一緒にした。

ガラスマットは板の幅に切り、ポリエチレン板上に置き、タフネスクリヤー3000(若干の充填剤を加えたもの)を充分に含ませて暫くそのまま放置する。樹脂がある程度硬化した頃合を

を見計って丸棒をもってマットの上を回転させ、余分の樹脂をとり除き、マットの厚さを1~2mmに圧縮して密度を高めてやり、それを野地板裏面上に貼りつけ、指でよく押えて浮上りをなくしてなじませる(図-2)。ここでは丸棒を回転させる頃合が肝要である。硬化後は表面を出して仕上げ用人工木材にて欠損部を充填し、

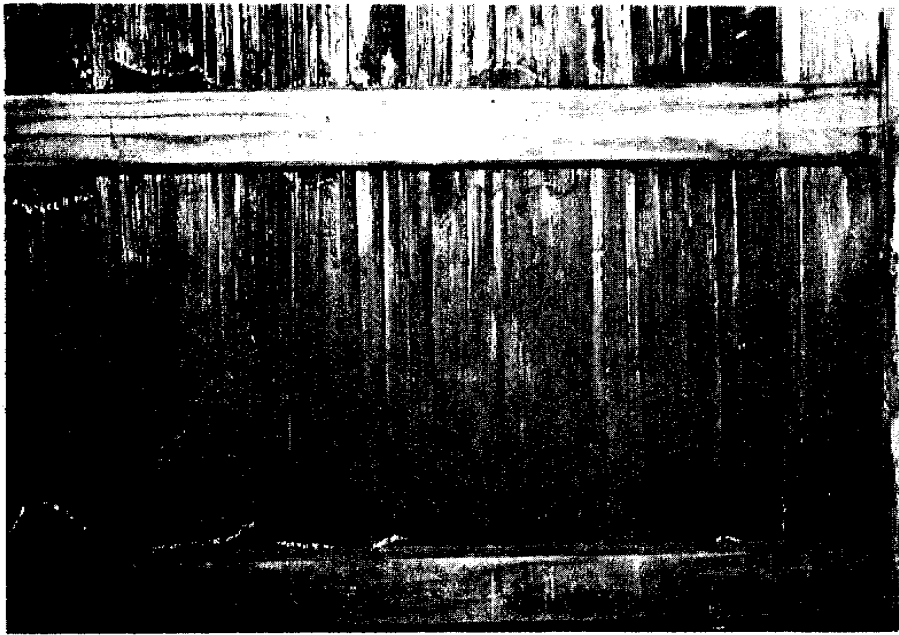
付図—1 如庵天井杉野地板処置後(白樺の部分)

尚、強化樹脂の塗布については、含浸による濡色が憂慮されたが、心配するほどの事はなかった（付図—1）。

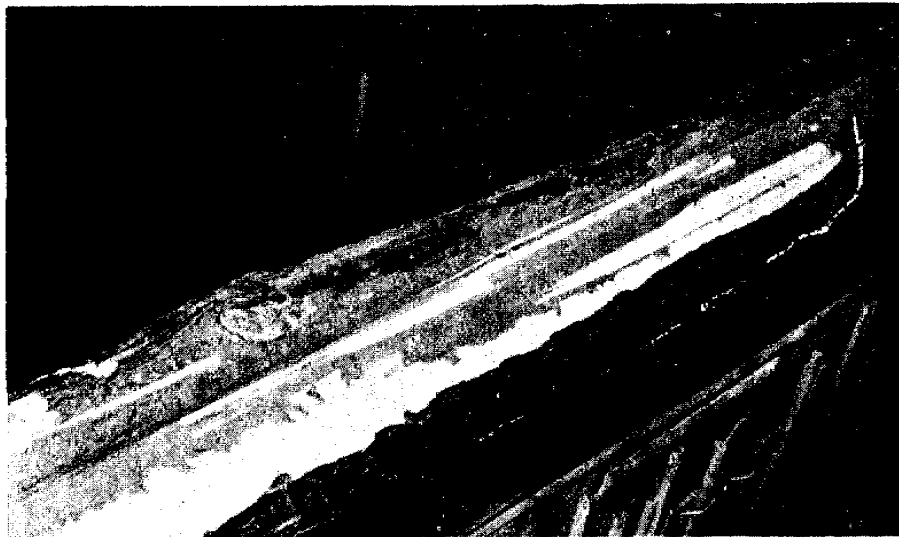
付図—2 松皮付軒桁のSV426による整形後の状態

床に対面する壁の上部にある皮付赤松の軒桁で長さ約 2.5 m、直径は両端同径の 8 cm である。上面は斜に面をとり幅せまい溝を全長に通し、下面は皮つきのまま壁に接している。中央にある枿穴をはさんで 8.5 cm ほど著しく腐朽し、薄皮をのこして内部がほとんど欠損し、一部で辛うじてつながっているだけで枿の位置も明確でない。全体には虫害がひどいが心までは及んでいないらしく、再使用には支障ないと判断された。松皮はこの中央部分で剥落がひどく、木肌を露出しており、他の部分でも若干木肌の露出が見られた。又松皮の剝離は所々に見られ、又木質の虫喰により^{ひまし}廂状に残った松皮の部分も見られ、これらはかなり危険である。更に薄い鱗片状に剝離する松皮も全体に見られた。

桁は 2 材に分断しているので、まず支持台を用意し、中央に枿用の凸起を作ってそこを基準につなぎ合わせ、長さ、曲り、ねじれを充分見当した後両側に添木をあてて固定した。腐朽部は脆弱部分を削除し、更に FRP の効力をよくする為、ノミで削って健全材を出し処置面を広げた。この処置面は凹凸がはげしいので、予め SV 426 を盛りつけて地均しし、ガラスクロスを貼りやすくした。

ガラスクロスは幅 5 cm、長さ 80 cm に切り、これをタフネスクリヤー 3000 に若干のカーブレックス、エロジールを加えたもので 20 枚貼重ねた。この全長は 1 m 30 cm ほどにしたが、両端では薄く 2、3 枚の厚さであり、中央部では立上りを作り、断面を L 字形にし曲げ強度を考慮した。この処置は初めの計画では、腐朽部がかなり進んでいるとの見方から、表面の松皮のみ生かす事を考え、心木に FRP を巻いた強化木材を埋める予定であったが、木部は健全であったので、以上の様な手法をもって処置した。中央の枿穴は復原しようとするに FRP に穴をあけることになり強度が低下するので、盲枿とし現状変更した。

FRP が硬化後は、囲りのケバを除いて大きい空間には心木を入れ、SV 426 をもって全体を整形した。中央部の木肌の露出部分は、仕上げ用人工木材にて松皮の模刻を行ない、調色したが、実際の組上げにおいては、この部分はほとんど外見しない（付図—2, 3）。

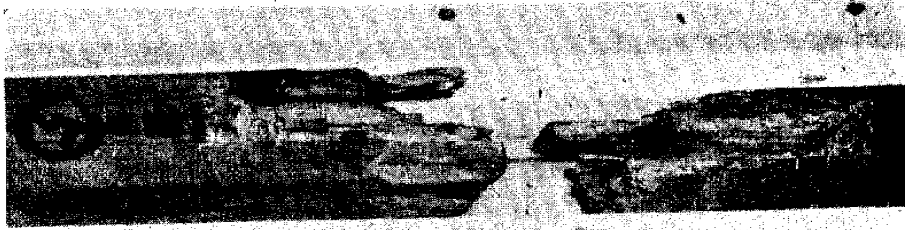
付図-4 垂木折損接合処置

木垂木は細磨き丸太を用い、根元は四方で面をとっている。軒桁には釘打ちとし、又ここには膜板の切込みを両側よりとっているため、細くなっている為、数回の解体修理により釘穴が集中し、折損するものが4本ある。一般には全体に虫害が見られる。

① 垂木折損部の上面に溝をほる

折損する4本はFRPにより接合する事とし、軒桁の場合と同様、支持台に固定し、折損部の上面には両材にかけて長さ12~15cm、幅3cmほどの溝をほり、そこにガラスクロスを10枚

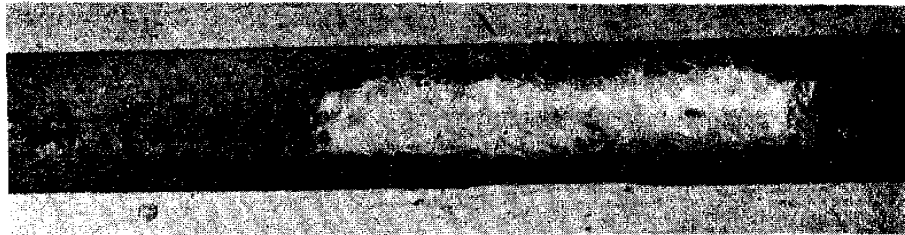
② // F.R.P法の処置

ほどタフネスクリヤー3000などをもって貼重ね硬化させた。その後、SV426にて盛上げ、仕上げ用人工木材を薄くつけてかるく風蝕を模刻した(付図-4)(図-3)。

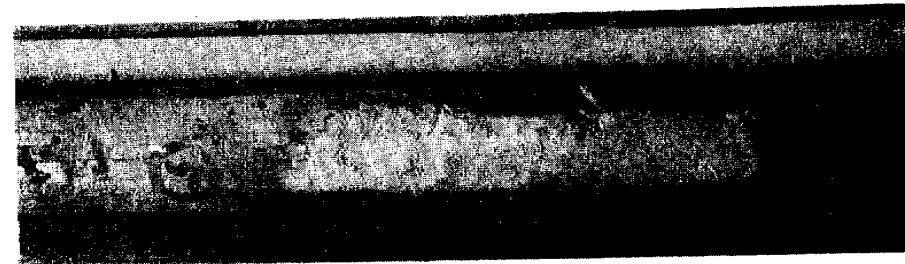
③ // SV 426により盛上げる

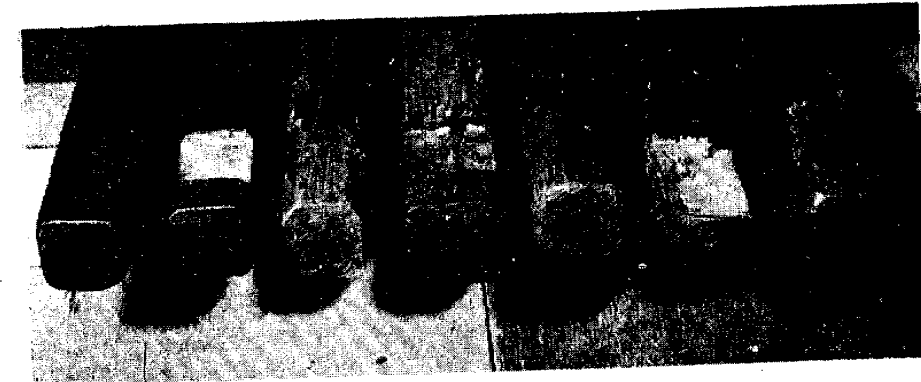
付図-5 垂木木鼻の整形処置

他に木鼻がかなり腐蝕しているため、この部分は心木を入れ、SV426で盛上げ、仕上げ用人工木材にて化粧し、木口には入念な年輪を模刻した(付図-5)。

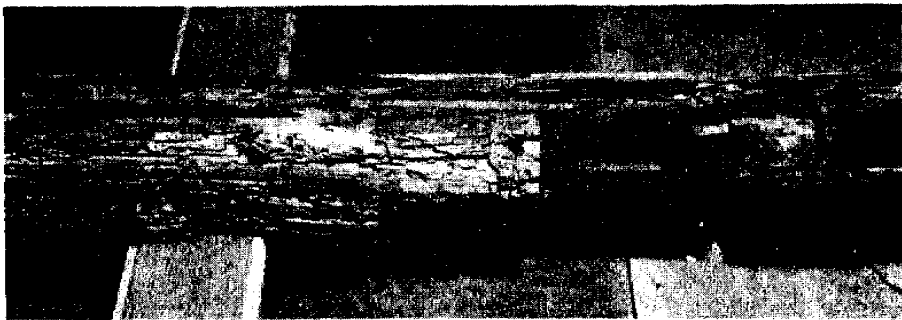
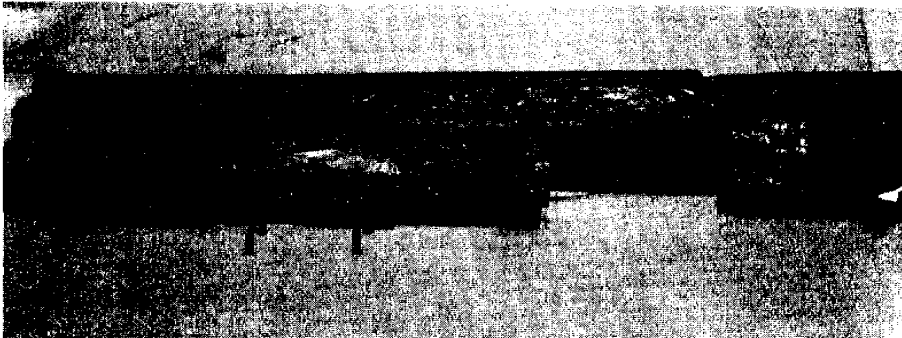
付図-8 柱の強化処置 処置後

処置前

処置はこれらの補修材を解体し、腐朽した旧材にはPSNY6を塗布して強化し、全体にはウオッシュコートBを塗布し、とくに念入りに溶剤にて洗滌した後徐々に硬化させた。

使用出来る補修材はそのまま用いる事にし、色を合わせる為ウオッシュコートBを塗布した後、それぞれもとの位置にもどしてSV426にて接着し、必要のない納や切込みはすべて心木を入れてSV426にて埋めた(付図-8,9,10)。

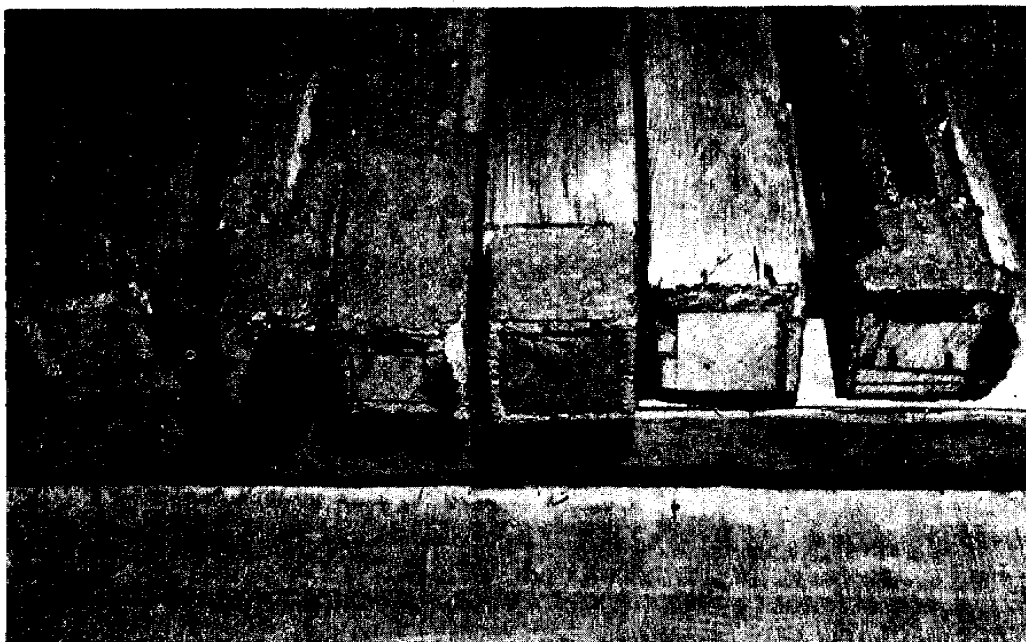
付図-11 書院の柱下部の処置

茶室につづく書院の柱では、根元の腐朽が見られるため、伝統的修理法により腐朽部を削除し、納穴を設けて新補材を継ぎまし、SV426にて接着したものが、2,3本ある。

柱においては特に荷重がかかる為、SV426のみによる盛上げをさけ、心木に持たせる様、部材に接続させ根継ぎを行なった(付図-11)。
