# 国宝・重要文化財建造物の蟻害緊急調査

—千葉県蟻害調査を中心に行なった—

著者の一人森は、昭和47年度の蟻害調査実施地域である千葉県文化課から調査依頼を受け、表記のメンバーによる調査団を組織して、千葉県下全域に所在する指定建造物のうち、石造物などを除く対象延建築面積 5035 m<sup>2</sup>, 16 棟の調査を完了したので、ここに報告する。

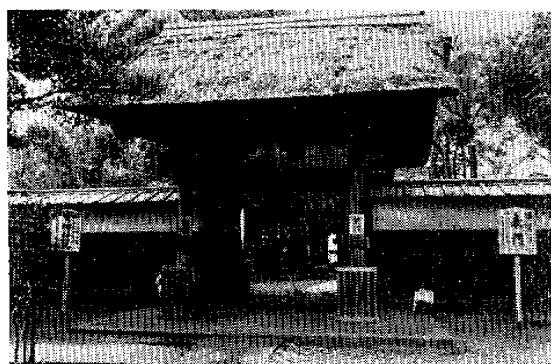
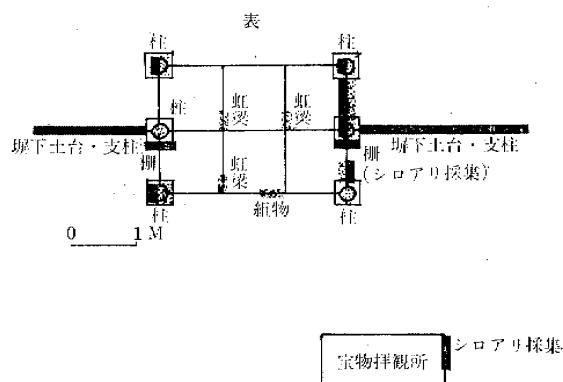
(1) 神野寺表門(千葉県君津市鹿野山324)。……図-1

**立地条件**：神野寺表門は、房総第一の高山・鹿野山上のうっそうたる樹木にとり囲まれた場所にあって、かなり多湿状態と認められるので、シロアリの生息に好適と考えられる環境である。

**蟻 害**：あり、やや大、軸部、ヤマトシロアリ。柵より多数の幼虫・職蟻を採集したので、この近くに営巣しているものとみなされた。

**付近の蟻害**：宝物拝観所に蟻害が認められ、多数のヤマトシロアリを採集した。

**その他の虫害**：キクイムシの被害もやや大。

- (1) 神野寺表門：ヤマトシロアリが生息加害中であり、キクイムシの被害もあるので、被覆燻蒸を行ない、その後で防蟻剤の吹付処理と土壌処理を実施する必要がある。
- (2) 石堂寺本堂：解体修理が望ましいが、昭和41年に屋根換えをしているので、今実施するのは無理と思われる。現時点では、被覆燻蒸が最も有効である。最少限床下部材の吹付・穿孔・土壌処理が必要である。

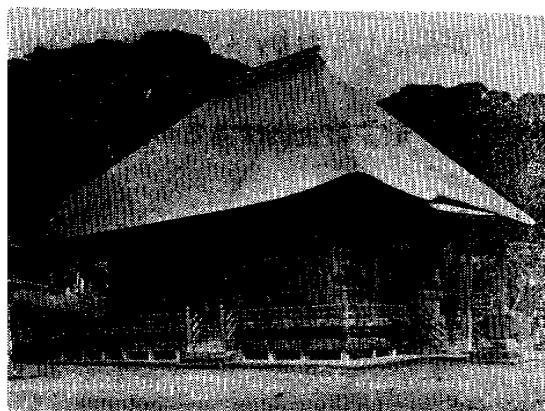
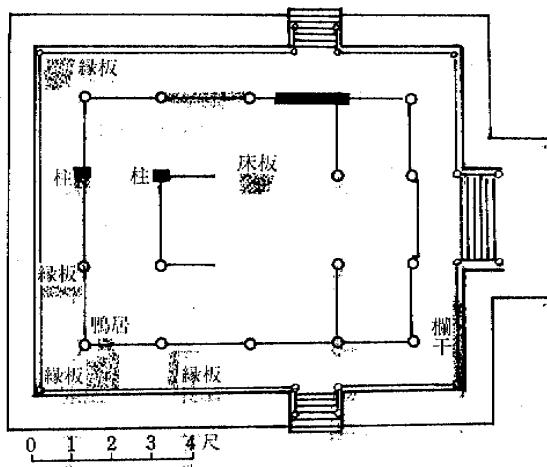
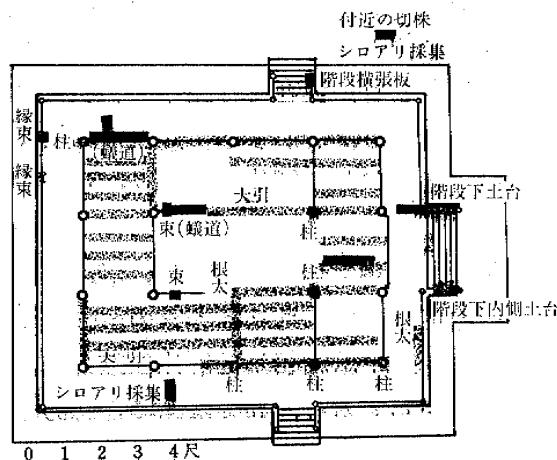
(2) 石堂寺本堂(安房丸山町石堂302)……図-2

**立地条件**：石堂寺本堂は、高い石段の上にあって、その建物は、背面にうっそうたる樹木をひかえ、非常に温暖多湿で、シロアリの繁殖に好適な条件を備えた環境である。

**蟻 害**：あり、やや大、土台・床廻り・軸部、ヤマトシロアリ。蟻道が構築されており、床下に放置された木材に多数のヤマトシロアリの幼虫・職蟻が生息加害してるので、この建物のどこかに巣があるものとみなされた。

**付近の蟻害**：太子堂・多宝塔・庫裡の蟻害甚大。

その他の虫害：キクイムシの被害も甚大。

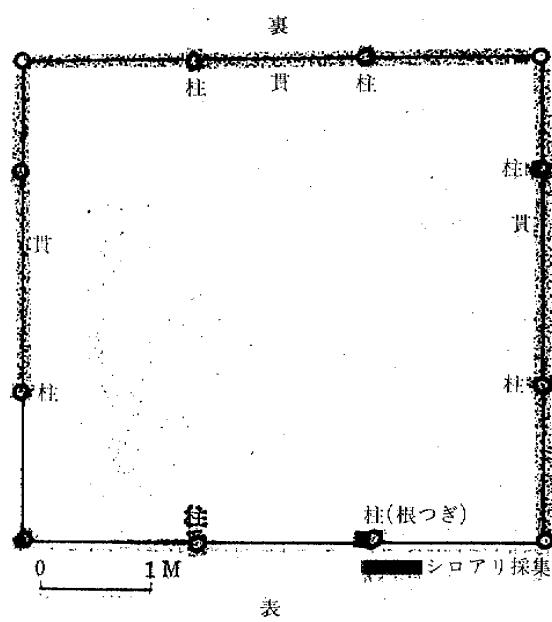
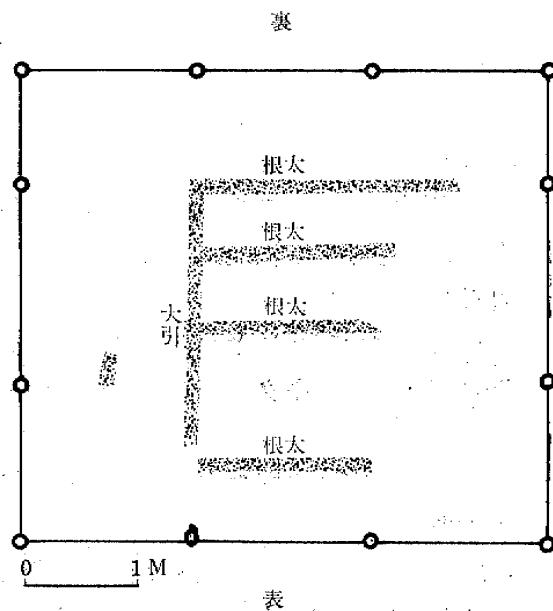
## (3) 石堂寺薬師堂（安房郡丸山町）……図一3

**立地条件：**石堂寺薬師堂は、うっそうたる樹木を切り開いて移築したようで、三方を大木に囲まれ、現在その立木・伐根にはヤマトシロアリが生息しており、いつこの建造物に侵入するかわからない危険な環境である。

**蟻害：**なし。解体修理の際、古材を使用しているので、過去の食痕はあるが、現在蟻害なし。

**付近の蟻害：**付属建物はないが、周囲の立木よりヤマトシロアリを採集した。

**その他の虫害：**キクイムシの被害が認められた。

**防蟻処理：**昭和49年に解体修理の際、アリアンチ・アリデン（三共K.K.）による防蟻処理をしており、効果は確実と認められた。

- (3) 石堂寺薬師堂：キクイムシ被害が認められるから、一度被覆燻蒸を実施するとよい。蟻害に関しては、解体修理にあたって防蟻処理を行なっており、まだ数年以上有効と認められる。しかし、その後は予防の意味で床下部材に防蟻剤の吹付・土壌処理が必要である。
- (4) 大聖寺不動堂：キクイムシの被害があるので、一度被覆燻蒸を実施し、その後で防蟻剤の吹付・土壌処理を行なうとよい。この処置ができない場合は、床下部材の吹付・穿孔・土壌処理を実施すべきである。

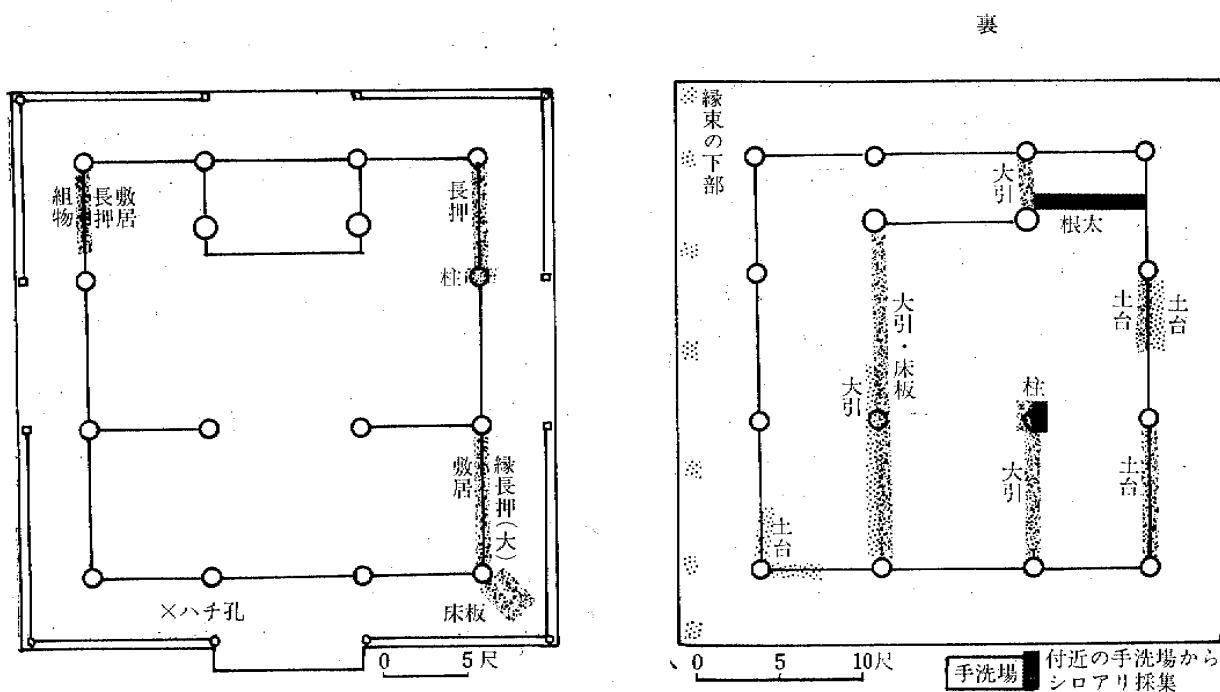
## (4) 大聖寺不動堂（夷隅郡大原 10676）……図一4

**立地条件：**海岸から近い眺望のきく、高丘に建立されているが、給水源が近いので、かなり多湿で、シロアリにとって中程度の好適な環境である。

**蟻害：**あり、中程度、土台・床廻り・軸部、ヤマトシロアリ。

**付近の蟻害：**付属建物はないが、付近の手洗場からヤマトシロアリを採集した。防風のための衝立の支柱にヤマトシロアリの食痕が認められた。

**その他の虫害：**キクイムシの被害もやや大。

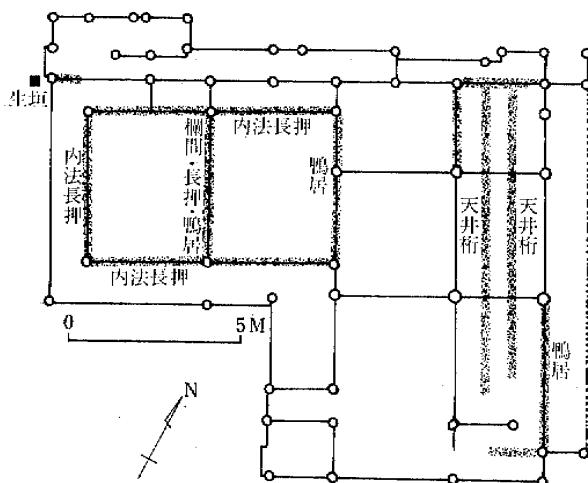
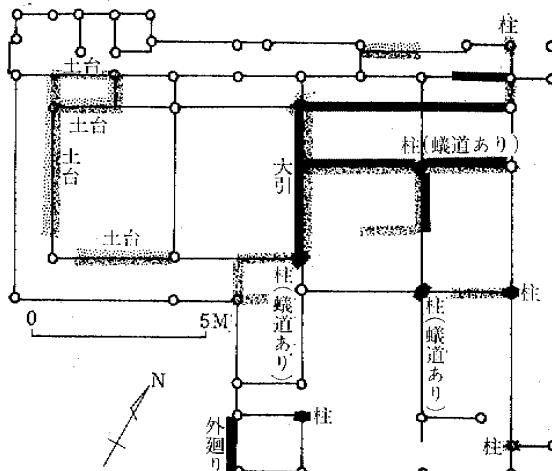
## (5) 渡辺家住宅（夷隅郡大多喜町久保 126）……図一5

**立地条件：**渡辺家は、軍用金御用達をつとめた家柄の商家で、その住宅は街道に面した普通の民家のため、神社・仏閣の建物と比較すると、床下が低いので、床下に細かい砂を入れているが、それでもシロアリの繁殖しやすい環境である。

**蟻害：**あり、甚大、土台・床廻り・軸部、ヤマトシロアリ。文化財であるので、被害材

を壊すことができず、巣の探知は無理であるが、営巣していることは確実である。

**付近の蟻害**：庭の立木・生垣などにヤマトシロアリが生息していた。

その他の虫害：キクイムシの被害も甚大。

- (5) 渡辺家住宅：キクイムシの被害も甚大であるので、密閉燻蒸を実施したいが、数日間家族の立退きが前提条件となる。これができない場合は、床上に DDVP 樹脂蒸散剤を使用し、床下は防蟻剤の吹付・穿孔・土壌処理を実施する。
- (6) 笠森寺観音堂：DDVP 樹脂蒸散剤の使用と、防蟻剤の吹付処理を行なう。

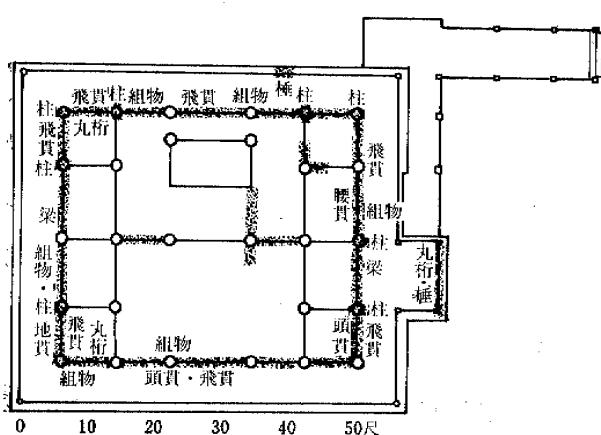
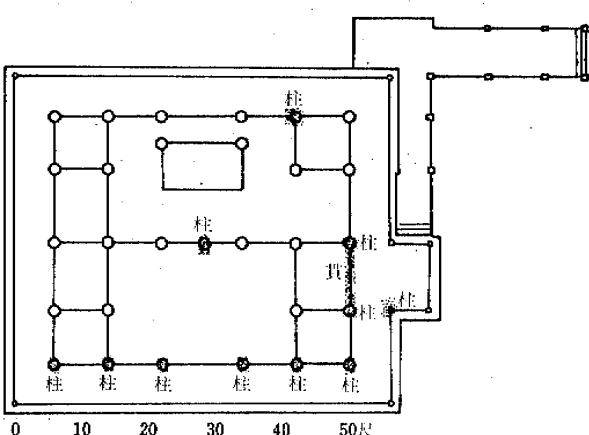
(6) 笠森寺觀音堂（長生郡長南町笠森 302）……図-6

**立地条件**：山頂の巨岩上に建立されており、いわゆる「懸け造り」で通風がよく、蟻害を受けにくい環境である。

その他の虫害：キクイムシの被害は甚大。

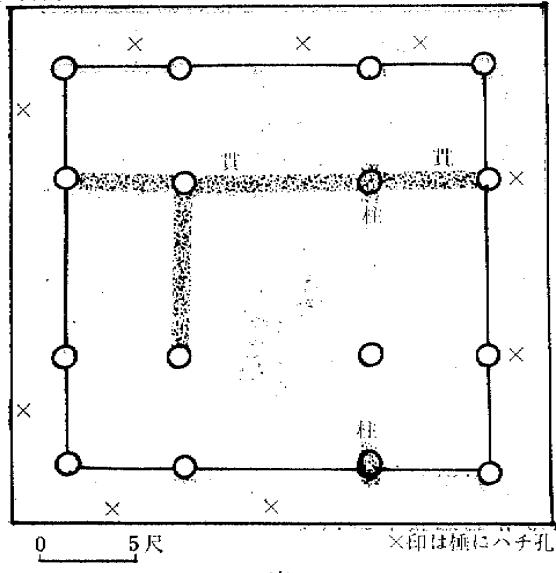
(7) 西願寺阿弥陀堂（市原市平藏 1360）……図-7

**立地条件**：背面に山林をひかえ、周囲は樹木により囲まれた多湿状態と思われる場所に建立されているが、床下通風がよく、これが蟻害を防ぐ環境となっている。

**付近の蟻害**：庫裡・本堂にはかなりの蟻害が認められた。本堂裏からヤマトシロアリを採集した。

**その他の虫害**：キクイムシの被害が若干あるが、大したことではない。また、種にハチ孔が  
とくに多く認められた。

- (7) 西願寺阿弥陀堂：予防の意味で、床下部材に防蟻剤の吹付・土壌処理を行なう。
- (8) 凰来寺観音堂：予防の意味で、床下部材に防蟻剤の吹付・土壌処理を実施する。
- (9) 栄福寺薬師堂：被覆燻蒸を行ない、その後で、床下部材に防蟻剤の吹付・土壌処理を実施する。
- (10) 竜正院仁王門：キクイムシの被害が甚大であるので、一度被覆燻蒸を行ない、その後で防蟻剤の吹付・土壌処理を実施する。

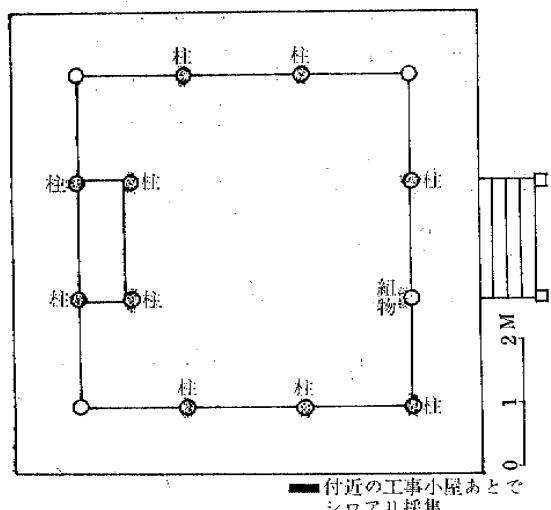
(8) 鳳来寺觀音堂(市原市吉沢滝の沢 237-1)……図-8

**立地条件**：日当たりのよい平地に建立されていて、その上、床下通風がよく、これらが蟻害を防ぐ環境となっている。

**付近の蟻害**：付属建物はないが、昭和41年の解体修理の際に使った工事小屋がヤマトシロアリの巣となっており、ここからヤマトシロアリを採集した。

**その他の虫害**：柱に古材をできるだけ利用しているので、キクイムシの食痕が認められた。しかし、これは過去の被害と思われる所以、大したことではない。

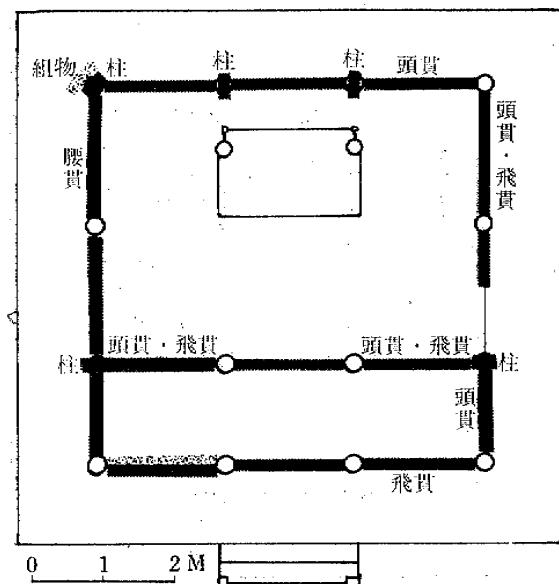
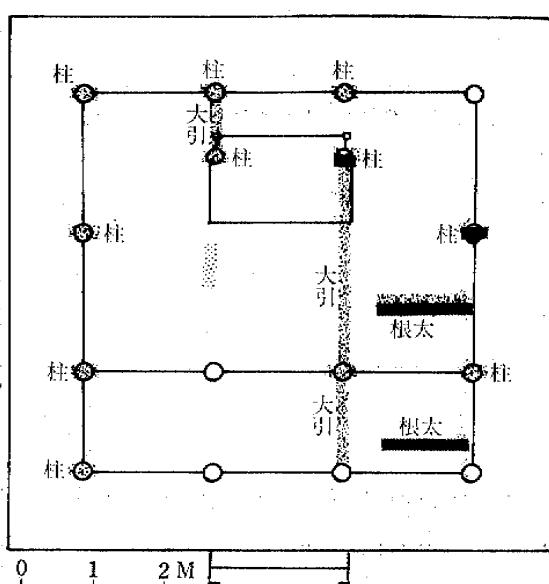
(9) 美福寺薬師堂(印旛郡本埜村角田2)……図-9

**立地条件**：比較的の日当たりのよい平地に建立されているが、樹木多く、多湿環境であるので、薬剤の効果が消失すると、蟻害を受けやすい環境である。

**蟻 害**：あり、やや大、土台・床廻り・軸部、ヤマトシロアリ。解体修理に際し、できるだけ古材を利用しているので、大部分過去の食痕と思われた。

**付近の蟻害**： 庫裡に蟻害が認められた。

**その他の虫害**：キクイムシの被害もやや大。

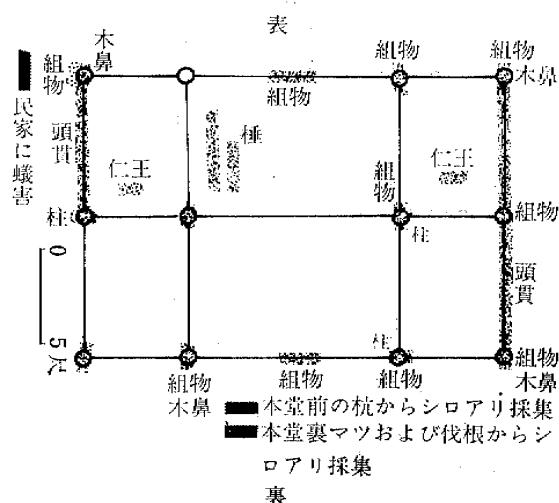
(10) 竜正院仁王門（香取郡下総町滑河 1063—1）……図-10

**立地条件**：日当たりのよい平地に建立されているために、蟻害を防ぐ環境となっている。

**付近の蟻害**：仁王門の付属建物はないが、近くの民家の蟻害は甚大であった。本堂前の杭および本堂裏のマツ立木・伐根がヤマトシロアリの巣となっていた。ここでヤマトシロアリを採集した。

**その他の虫害**：キクイムシの被害は甚大。

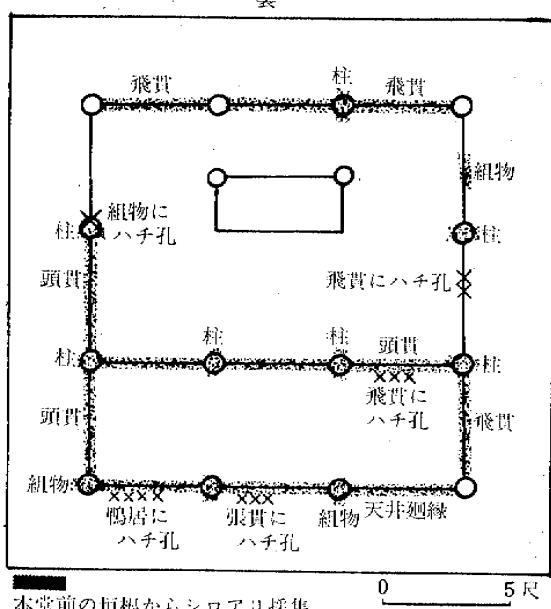
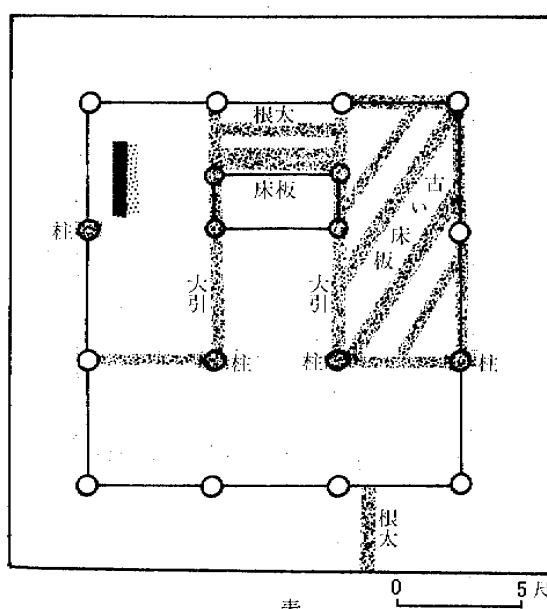
(11) 宝珠院観音堂（印旛郡印西町小倉三門 口 1114）……図-11

**立地条件**：丘陵上にあり、うっそうたる巨木に囲まれているため多湿であり、蟻害を受けやすい状態であるが、床下の通風がよいので、そのわりに防蟻効果のある環境である。

**蟻害**：あり、やや軽微、土台・床廻り、ヤマトシロアリ。

**付近の蟻害**：付属建物はない。本堂前面の柵は、殆んどすべて蟻害進行中で、ここからヤマトシロアリを採集した。

**その他の虫害**：キクイムシの被害は甚大。

- (11) 宝珠院観音堂：キクイムシの被害も甚大であるから、一度被覆燻蒸を行ない、その後で防蟻剤の吹付・土壌処理を実施する。
- (12) 滝田家住宅：解体修理が必要である。その際に、建築用材の浸漬処理を行ない、再建にあたっては、土壌処理を入念に実施する。
- (13) 法華経寺四足門：防蟻剤の吹付処理程度でよい。

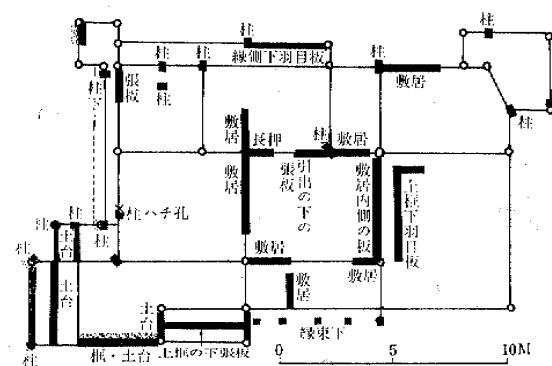
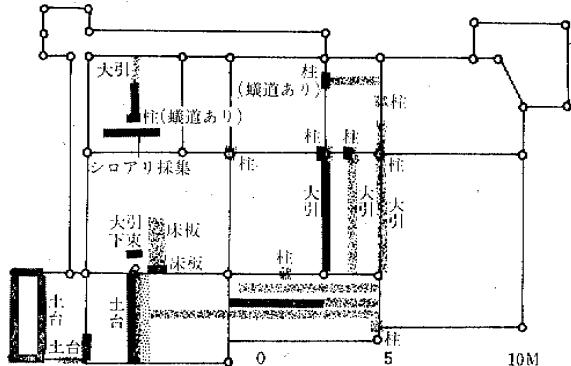
(12) 滝田家住宅（印旛郡白井町平塚 503）……図-12

**立地条件**：名主をつとめた家柄の大農家であるが、神社・仏閣と比較して、床下がきわめて低く、通風悪く、最も蟻害のおこりやすい環境である。

**蟻害**：あり、甚大、縁廻り・土台・床廻り・軸部、ヤマトシロアリ。今回の調査の建造物中では最大の蟻害を受けていた。東石に蟻道があり、この中をシロアリが往来していた。床下からヤマトシロアリを採集した。

**付近の蟻害**：接続建物の蟻害も甚大。

**その他の虫害**：キクイムシの被害も甚大。

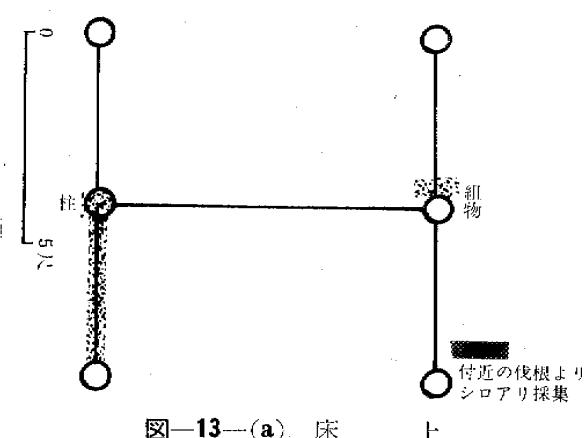
(13) 法華経寺四足門（市川市中山町 2-242）

**立地条件**：高い石段を登った上にあり、日当たりよく、比較的乾燥しているので、蟻害を防ぐ環境である。

**付近の蟻害**：法華堂床下に蟻害が認められた。また、付近の伐根よりヤマトシロアリを採集した。

**その他の虫害**：キクイムシの食痕も若干あるが、軽微で、過去のものと思われた。

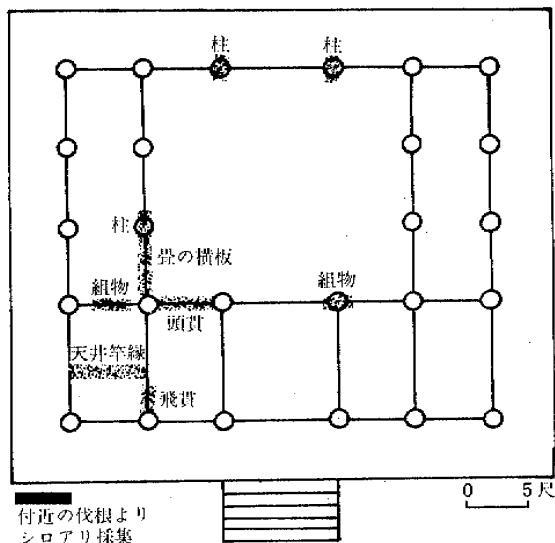
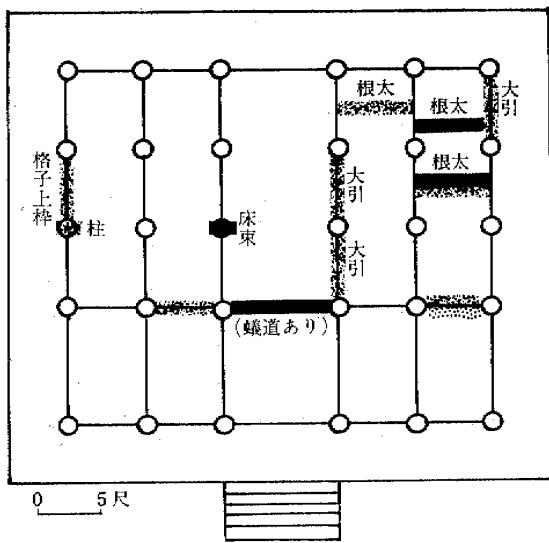
(14) 法華経寺法華堂（市川市中山町 2-242）……図-14

**立地条件：**石段を登った比較的高所に建立されているが、周囲に樹木をひかえ、わりに多湿であるので、シロアリにとって中程度の環境である。

**蟻害：**あり、中程度、土台・床廻り・軸部、ヤマトシロアリ。

**付近の蟻害：**四足門には蟻害はないが、付近の伐根よりヤマトシロアリを採集した。

**その他の虫害：**キクイムシの被害も中程度であった。

- (14) 法華経寺法華堂：床下部材の穿孔・吹付・土壌処理、床上は DDVP 樹脂蒸散剤を使用する。
- (15) 法華経寺五重塔：床下部材の穿孔・吹付・土壌処理、床上は DDVP 樹脂蒸散剤を使用する。
- (16) 飯香岡八幡宮本殿：キクイムシの生息が認められたから、燻蒸処理が最も有効であるが、規模がかなり大きくなるので、第一手段として、DDVP 樹脂蒸散剤の使用と防蟻剤の吹付処理を勧めたい。また、雨の降込みもあり、防腐処理も必要である。

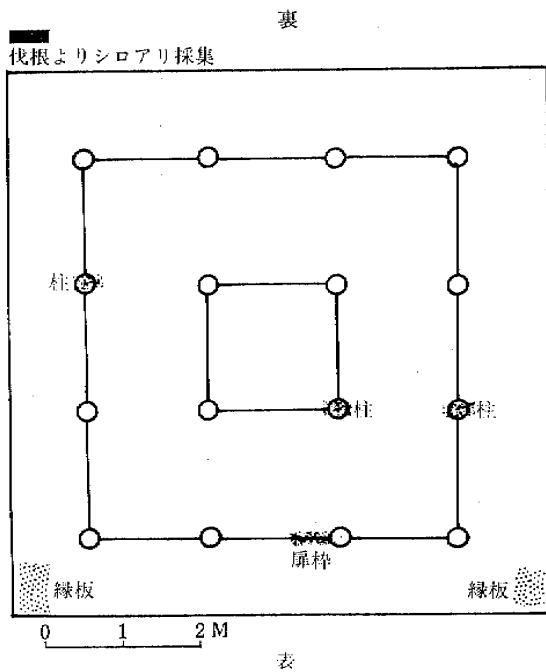
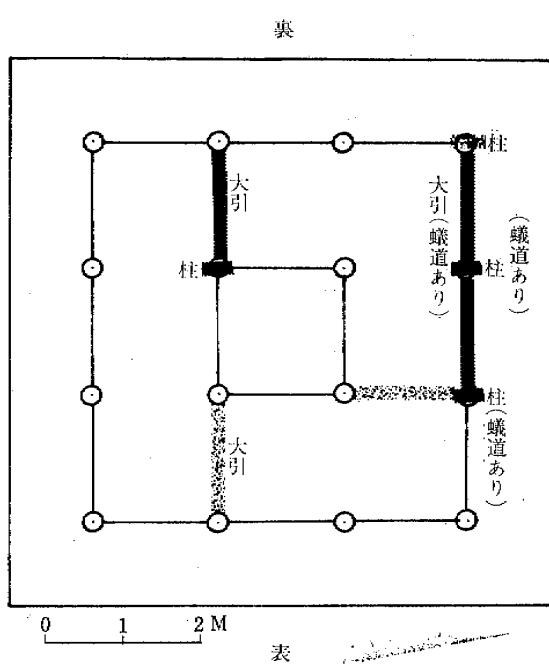
(15) 法華経寺五重塔（市川市中山町 2-242）……図-15

**立地条件：**境内のなかでは比較的目当たりのよいところに建立されているが、左右、背面に樹木をひかえているため、シロアリの侵入しやすい環境である。

**蟻害**：あり、やや大、土台・床廻り・軸部、ヤマトシロアリ。この建物中に営巣していることは確実である。

**付近の蟻害**：付属建物はないが、五重塔裏の伐根よりヤマトシロアリを採集した。

**その他の虫害**：キクイムシの被害も認められたが、大したことではない。

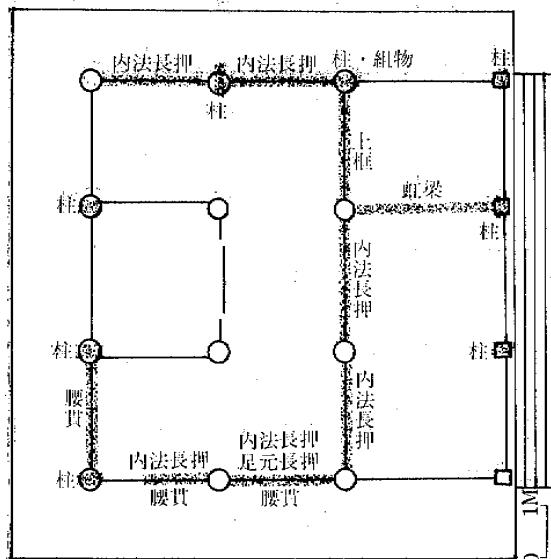
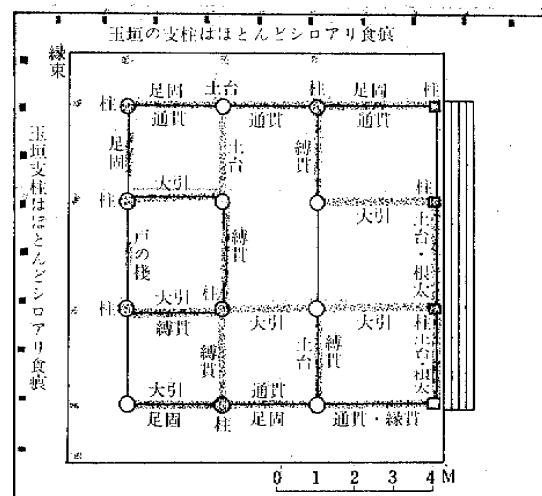
(16) 飯香岡八幡宮本殿（市原市八幡 1057）……図-16

**立地条件**：砂質の非常に乾燥した平地に建立されているので、防蟻効果のよい環境である。

**付近の蟻害**：周囲の玉垣の支柱のほとんど全部に蟻害と腐朽が認められたが、調査当日は、土壤が非常に乾燥していたため、シロアリは採集できなかった。本殿裏の支柱にも蟻害が認められた。

**その他の虫害**：解体修理に際し、なるべく古材を使用したため、キクイムシの食痕はかなり多かった。

**防蟻処理**：昭和43年修理の際に、キシラモン（武田薬品工業 K. K.）による塗布、土壤処理を施工しており、効果は「やや確実」である。
