重要文化財新潟県議会旧議事堂中心飾り の保存処置

受託研究報告 第 31 号

樋口清治・中里寿克

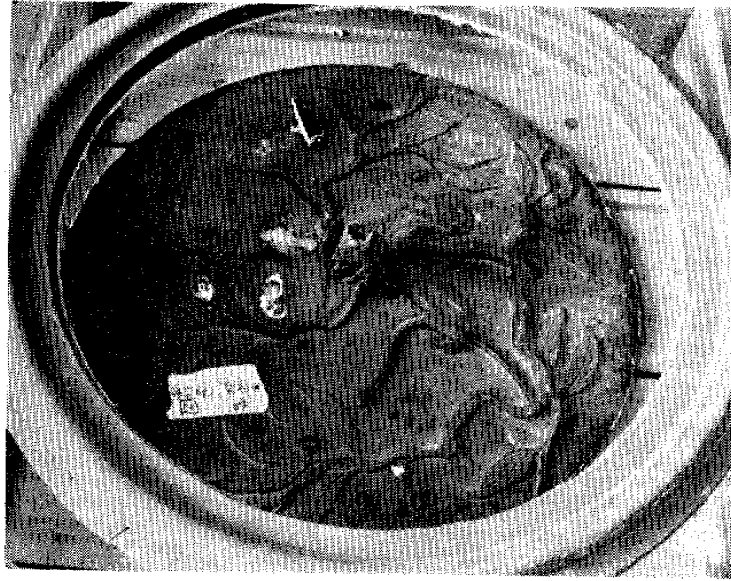
中心飾りの表面は永年のほこりに覆われ、薄黒く汚染されており、特に「猿に栗の木」は煤煙によると思われるもので真黒になっていた。この汚染を拡大して詳細に観察すると、単なる汚れだけとは思わず、或る時期に表面を塗りかえたい痕跡が見られ、刷毛目や気泡穴などが見られた。この塗料層上に煤煙や塵が付着したものではないかと思われた。この汚損は無視する事は出来ず、漆喰素地を傷めず何らかの方法でクリーニングする必要が認められた。

付図一 中心飾り「猿に栗木」文 処置前 (縁は梅文のもの)

前述のように漆喰表面は汚染がひどいので、これを洗滌するための特殊な洗剤を調製した。それは洗滌の際の水が漆喰にしみこみ、漆喰の組織をゆるませることのない様な泡状のもので、ノニオン系表面活性剤を C. M. C 水溶液に添加し、更にアルミナ粉末を混和したものである。ノニオン系表面活性剤は中性石鹼で起泡剤の役目を果し、C. M. C は水の粘度を上げてクリーム状にするためのものであり、アルミナ粉末は物理的に汚れを研磨するために配合した。

これらを適当にミキシングしたクリーム状の泡で漆喰表面をブラッシングした結果、表面の煤煙の様なものは除去する事が出来た。しかしこの処置だけでは漆喰の純白さを再現する事が出来ずに、全面的に黄褐色の汚れが残った。この黄褐色の汚れの原因、組成は明らかに出来ないが、水溶性のもので漆喰の内部にしみ込んでいっているものである。この為に表面を濡した綿で拭いても内部からこの黄褐色の汚れが表面に移動して再び汚れてくる。この汚れを完全に除去するためには中心飾りを水中に浸漬して水溶性である汚れを抽出除去することが最も能率的であると思われたが、若しこのために塑型された漆喰がゆるみ原型をくずす様な事があっては危険なので、出来るだけ少量の水を用いる様な工夫を考えた。すなわち中心飾りの表面全体に薄美濃紙を水貼りして表面を保護し、更にその上に綿で覆って水をふくませる方法である。これによって漆喰の汚れは水に溶けて綿に吸収され、綿は表面から乾燥して汚れを表面に集中させ黄褐色に染まるようになる。この際乾燥を促進させる為に赤外線ランプで温ため、溶解度を増加させる様にした。この湿布法で綿が殆んど黄褐色にならない程度まで5,6回くりかえした。この結果漆喰表面を荒すことなく、ほぼ黄褐色の汚れを抽出する事が出来た。部分的に黄色が残り、これは湿布法では除去出来なかった。又漆喰絵の凸部の先端に褐色の汚れが集中して、これも容易には吸収出来ず最後まで残った。このクリーニング処置により今まで汚れの下に隠れていた「猿に栗の木」文の猿の顔と尻の部分に辨柄と思われる彩色がある事がわかった。

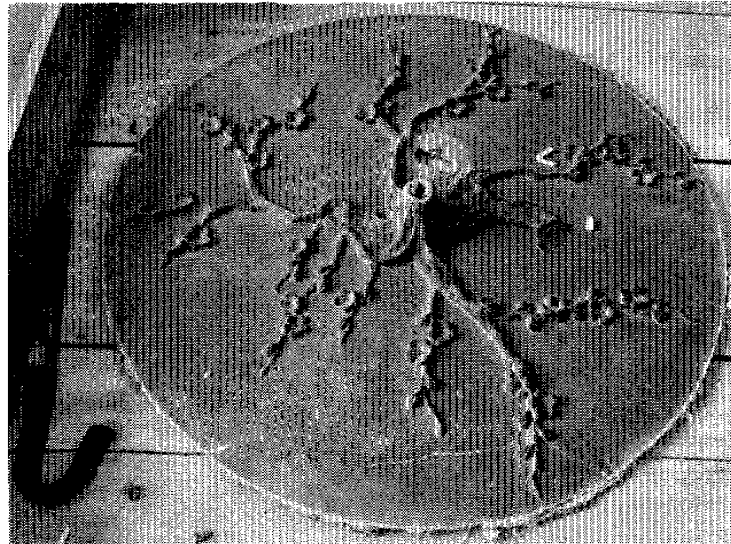
付図二 同「梅の木」文 処置前

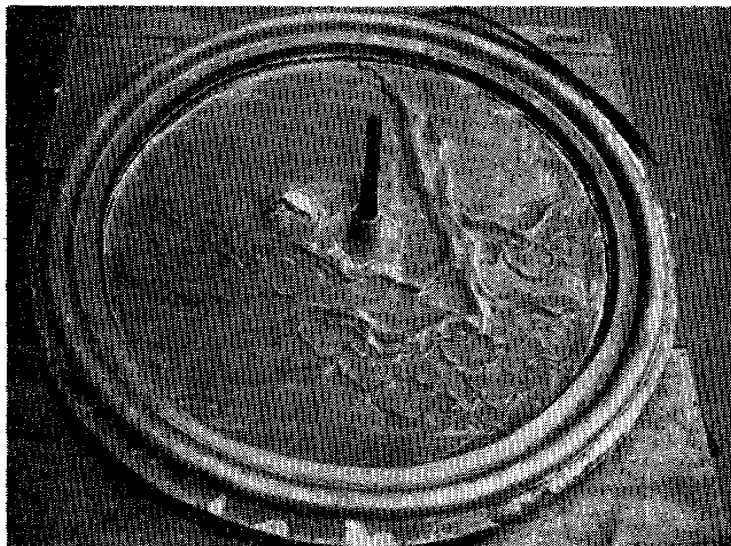
付図三 同「松に帆かけ船」文 処置前

3個の内「松に帆かけ船」文は中心のフックをそのままつけて処置したが、他の2個のフックは取りはずしてあったので、FRPはその部分に予め穴をあけて、フックが通る様にしておいた。

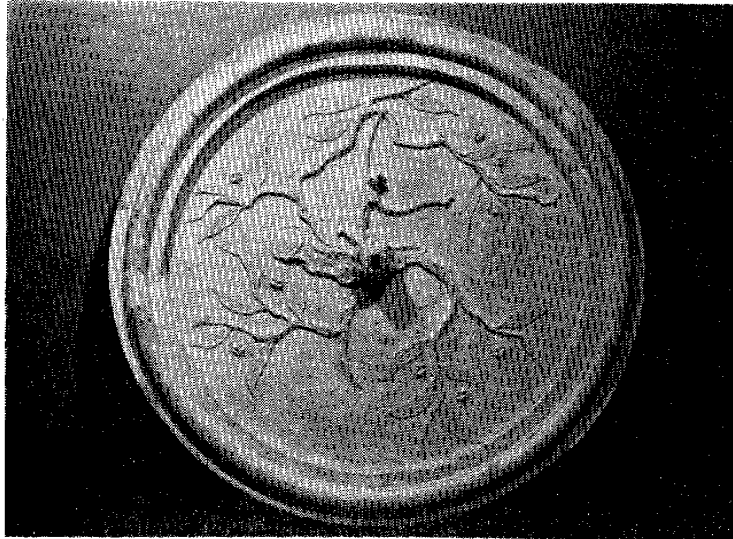
3つの漆喰絵の出来栄は特に秀逸とは云いがたいが、かなり手なれた所を見せており、例えば梅花などは花の一瓣を一へらで作りだして、作り直した様な所は少しも見られない。おそらく天井につけられた後に作画したのであろうが、小さな鋸と金棒の様なものを用いて実に巧みに造り出している。後に記すが、クリーニングの後、猿文の所で顔と尻に辨柄が塗られているのが見出された。

付図—4 同「猿に栗の木」文 処置後

漆喰表面には縁と中心飾りの合せ目や、その他にかなり大きな割れ目が生じているので、これらにはV字カットを施し、消石灰をすり込んで整地した。小さな割れ目にはそのままへらで塗る様にすり込み仕上げた。「猿に栗の木」文の猿の彩色部分にはプライマル AC-34 をうすくかけた。

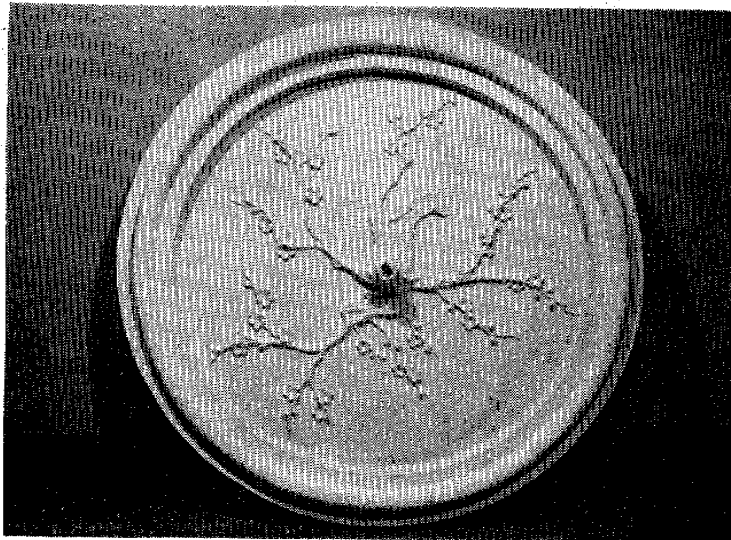
付図—5 同「梅の木」文 処置後

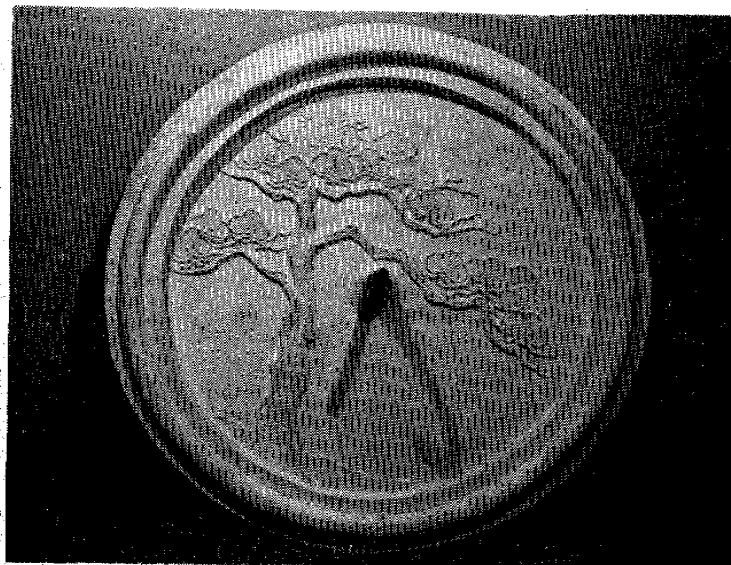
付図—6 同「松に帆かけ船」文 処置後

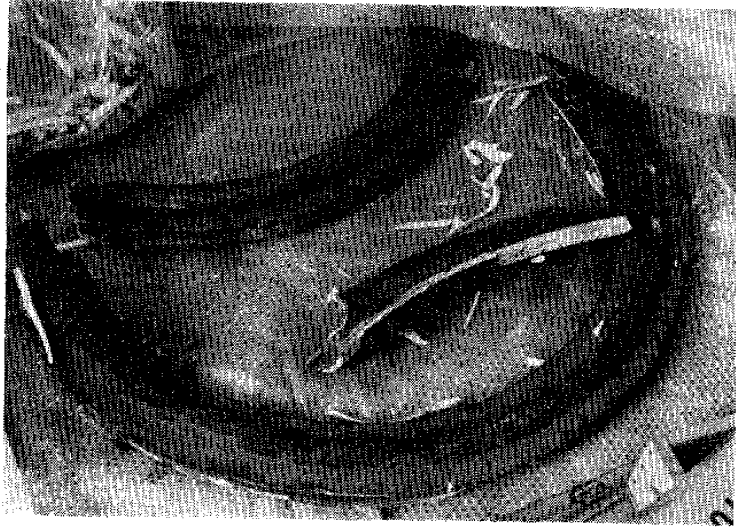
縁の漆喰は3個ともかなり欠損部が見られ、木枠が露出している部分、下塗り漆喰層が欠失して上塗り漆喰層が浮上っている部分、下塗りと上塗りの漆喰層が剥離している部分等が見られた。これらに対する処置として、まず木枠が露出する部分にはプライマル AC34 に消石灰とガラスマイクロバルーンを適当に混合して漆喰状としたもので充填し、表面は鍍で丁寧仕上げた。マイクロバルーンを入れたのは収縮によるひび割れを防ぐ為である。漆喰層が浮上る所は、エポキシ樹脂を流し込んで

付図一7 「猿に栗の木」文の縁の破損状態

遊離を留め、空隙部、欠失部には先の漆喰状のものを充填した。次に両層が剥離する部分にはエポキシ樹脂を流し込んで押え木枠に接着した。

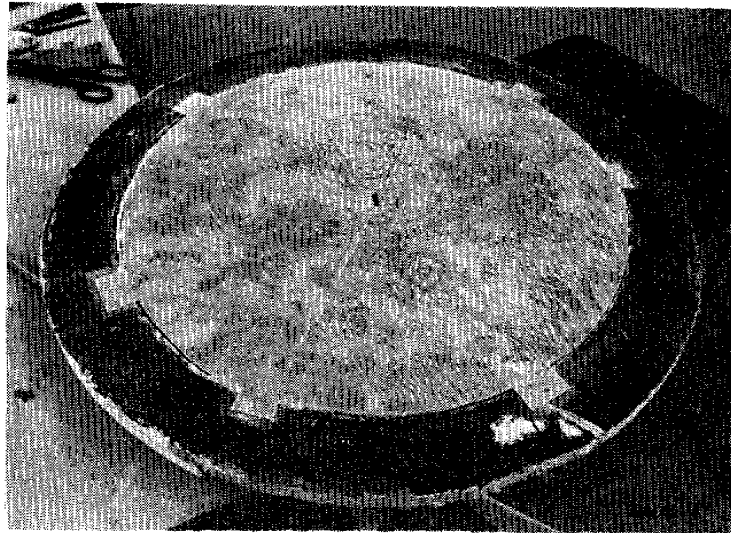
加図一8 中心飾り裏面の接合

用する事にした。施工方法は FRP の加工面（裏面）に対する接着を良くするため、まず薄くエポキシ樹脂を塗っておき、次に中心飾りの直径より少し大き目に切った丸形のガラス織布に、同じくエポキシ樹脂をあらかじめ刷毛塗りして十分に含ませておき、金ペラで余分な樹脂をしごき取ったものを加工面に積層した。積層の際には内部に空気泡が残らない様に手先で充分密着させる。次にこの上にビニールシートをかぶせたベニヤ板を置いて、中心飾りをこれに乗せる様に表に返し、FRPは平らに延ばして硬化させる。電燈線内孔や欠損部は、なじみを良くする為に FRP が硬化しない内に石灰をもって充填した。FRP 硬化後、中心飾りの周りにはみ出た部分は大部分削り落とし、一部分は耳として数箇所残し縁との接合用とした。中心飾りと縁の接合は破損箇所などを合せて旧位置に戻す様にし、裏面では縁の木枠の一部を削って FRP の耳の部分をはめ込み、木ネジで留め接合した。合せ目の補強を兼ねて裏面合面に更にガラス織布をエポキシ樹脂で貼った。

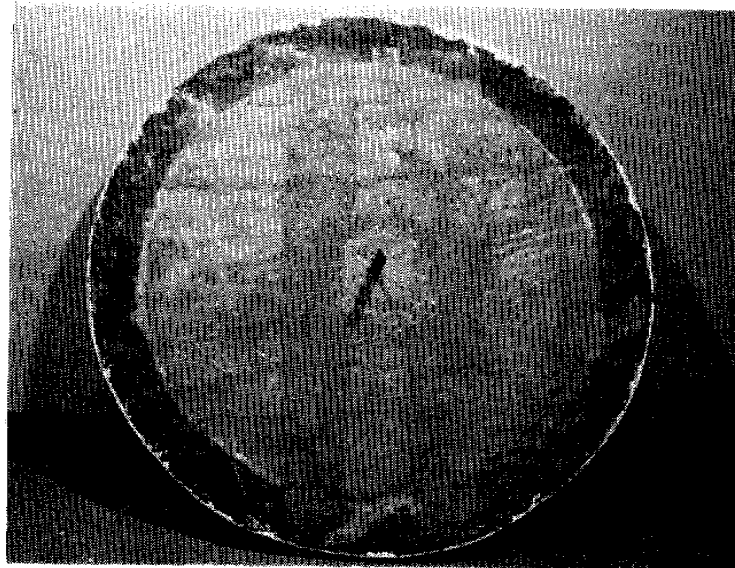
塑形面のある表面の漆喰は、組織が十分に緻密で強度的に心配はなかったが、厚さが3~4mmと薄く、又下塗層は粒子が荒く且つ脆く粗弱質である。たとえばこの下塗層に合成樹脂を含浸させて強化することも一案として考えたが、実際にはさほどの強度を期待出来ないので思い切って脆い下塗層を削除し、そこにFRPを裏打ちして補強することにした。まず塑形面に厚く綿を置き、又蒲団で覆って養生し、更にその上に中央フックを通す孔を開けた当板をあてがって慎重に裏返しとした。裏面の下塗漆喰層は平ノミを用いて少しづつ削りとり、上塗漆喰面だけを残すまで完全に、下塗層を除去した。この作業は下塗層が脆かったため比較的容易に施工し得た。

付図一9 同裏面処置 (FRP)

下塗漆喰層を削りとった後は、露出した上塗り漆喰層にアクリルエマルジョン（プライマル AC 34）を刷毛塗りして強化し、FRPを行う地固めとした。

FRPのガラス繊維は加工後は平らに仕上がる事、薄くて強度が高いことなどを考慮してガラス織布を用い、合成樹脂には接着性、耐久性を考慮してエポキシ樹脂（タフネス 3000）を使

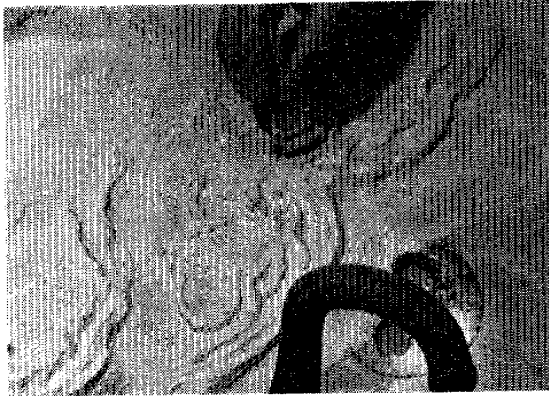
付図-10 泡状洗剤でクリーニング

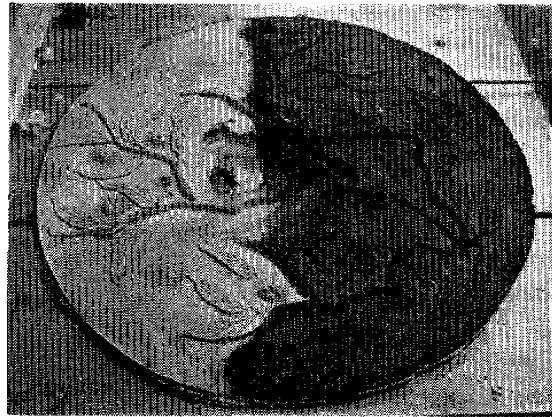
付図-11 クリーニング処置(左側処置後)

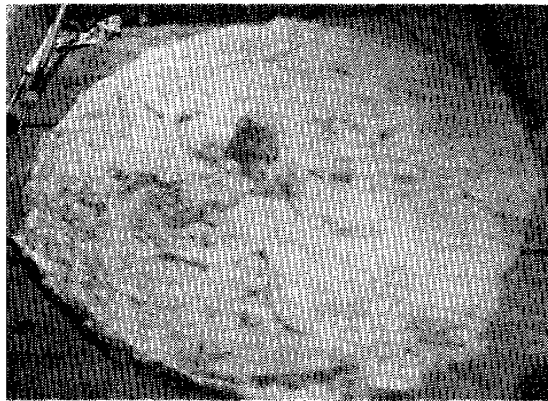
付図-12 濡綿による抽出処置

FRP処置及接合処置の期間中に、漆喰の乾燥に従い漆喰絵の表面主に凸部の先端部分に再び茶褐色の汚染が集中して来たので、最初の処置と同じく紙を水貼りし、濡綿で覆って最終的な脱色処置を行った。結果はあまり効果がなく先端部分は少し目立つ程度に色素が残った。

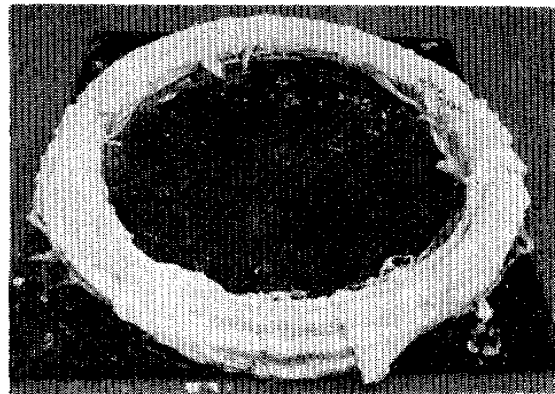
付図-13 濡綿による縁の抽出処置

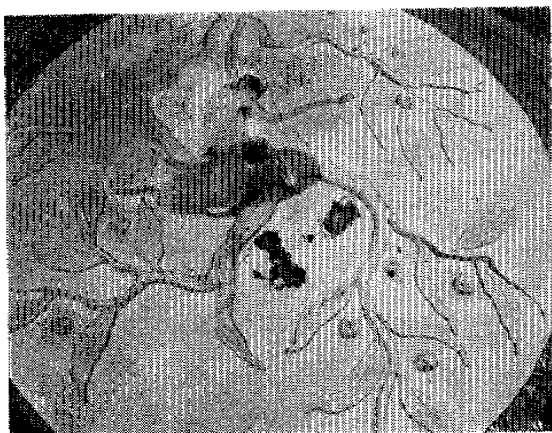
による洗滌を行い、次に抽出法による脱色を行ったが、5,6回に及ぶ濡綿による抽出にもかかわらず全体に淡褐色の色相を抽出する事は出来なかった。オキシウルによる漂白も試みられたが、ほとんど効果がなかった。この褐色の水溶物質は漆喰に混合された「ふのり」の老化によるものではないかと思われ、いわば漆喰の「古色」と見做すべきものであらう。ここではこの古色を尊重し、とくに石灰で表面を化粧する様な事はしなかった。

付図-14 クリーニング処置後

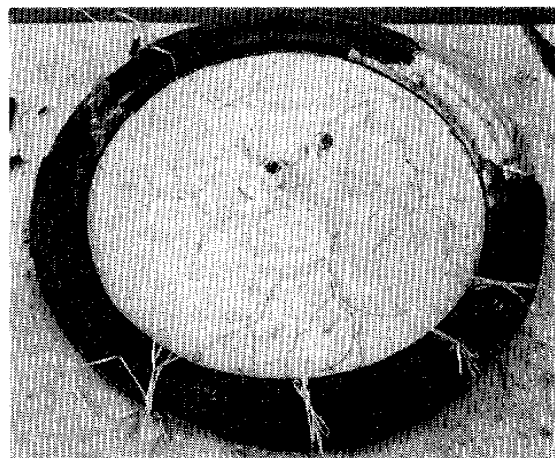
付図-15 中心部と縁の仮接合
