抱一筆洋犬図絵馬のクリーニング

受託研究報告第 34 号

増 田 勝 彦

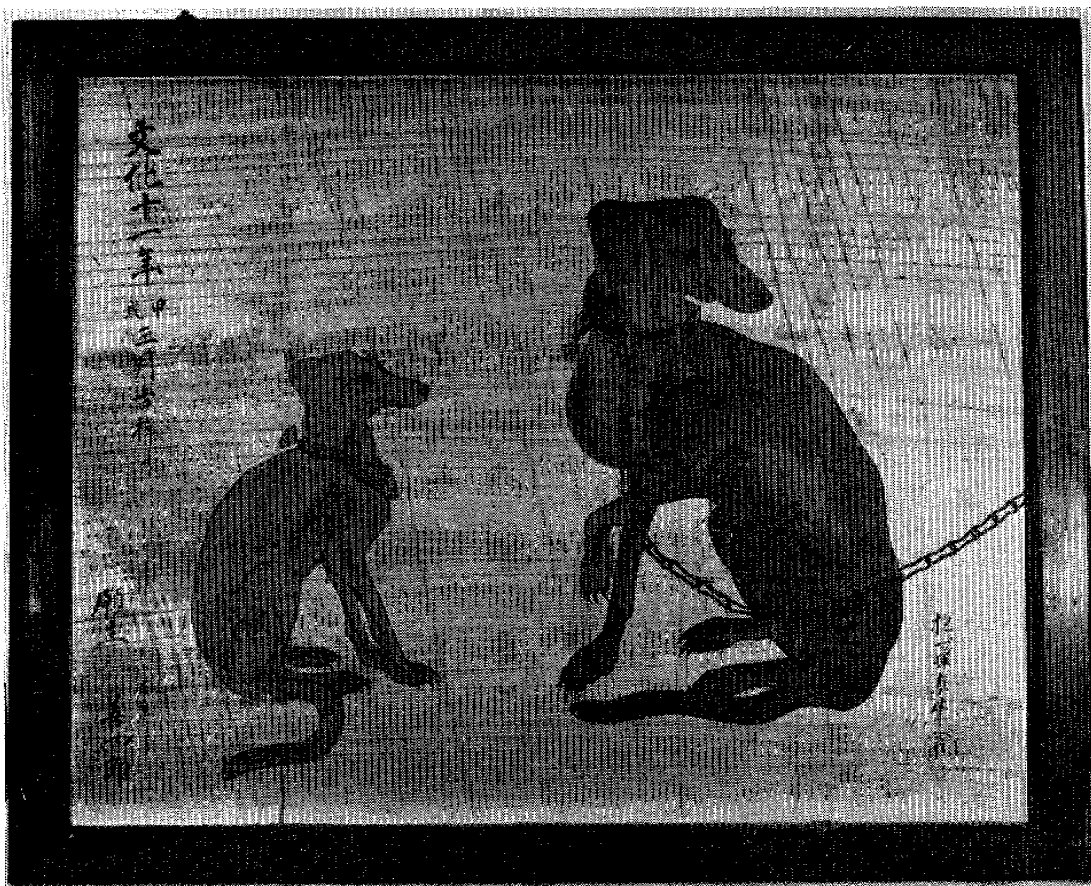
図-3 処置前画面

①長年月にわたる燻煙・塵埃・虫糞等による汚損は、画面の全面に見られ厚く付着していた。彩色層は全体的に艶が目立つ所から、油絵の一種又はアラビアゴムを練り込んで描かれたものと考えた美術史研究者もあった。油の存在を確かめるために紫外線照射によって観察したところ、螢光は見られず油ではないことが確かめられた。特に凹部には褐色物質が集中して付着し、黒色に光っていた。全体として燻煙による汚損が主体と思われ、赤褐色を呈し透明感があり水溶性である。黒色の流下跡が、親犬腹部・尾部・仔犬尾部等に見られるが、その原因は明らかでなく、この黒色物質は水溶性ではない。その状態は、非常に粒子が細かく、画面上をほぼ垂直に流下していて、流下起点より下方に行くに従って濃さを増している。

②火災時に受けた汚損は消火用水によるものが主で、他には画面左側に消火器薬剤と推定される白色のヨゴレと引掻傷がある。消火用水によるものは、汚損というより部分的流下に伴う見苦しさと言って良く、新しい汚損物質が付着流下したとは考えにくい。前述したように、画面全体には長年にわたって付着した褐色物質が存在し、且つ水溶性であるので、消火用水の画面流下に従って、画面上の付着物のうち水溶性物質のみが溶出流下し、不溶性の塵埃等が残留した結果、流下跡のみ艶がなくなり、他の部分と容易に見分けられるようになったのであろう。その消火用水は、画面流下の際には弱アルカリ性であったと想像され得るので、容易に溶出されたと思われる。画面左端には消火器薬剤が直接当たったと思われる跡があり、椽には白い飛沫が付着していた。分析の結果、燐酸イオンとアンモニウムイオンが検出され、消火器薬剤であろうと推定された³⁾。
