鹿島神宮蔵黒漆居木の修復処置

受託研究報告 第 35 号

中 里 寿 克

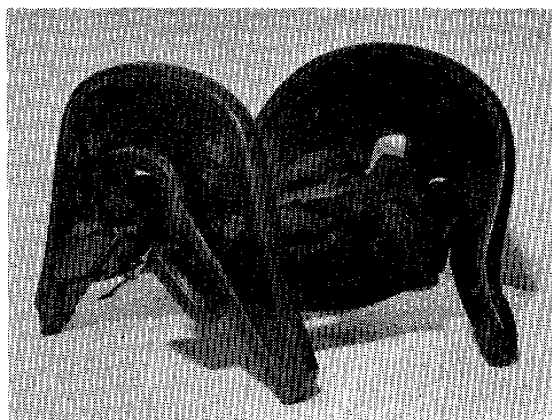
鹿島神宮には重要文化財に指定された、室町時代と思われる梅竹蒔絵鞍があり、現在これには柳枝に四手蒔絵の居木を伴って一具としている。しかし、この居木は、鞍橋との結合のための紐穴などはまったく合致せず、いまは不自然な姿に組立てられている(図-1)。同宮にはこれらとは別に黒漆塗無文の居木があり、これが「鹿島神宮宝物図鑑」¹⁾の解説にも述べている様に梅竹蒔絵鞍と一具をなすものであろうと考えられる。ただこの居木は上記宝物図鑑発行当時(昭和14年)、すでにかなり虫蝕、腐朽をうけて原形をそこなっており、この為鞍の重文指定の際も、蒔絵が施こされ居木先も比較的残存した別物の居木を転用して一具としたものであろう。しかし本来この鞍と一具をなすべき黒漆無文の居木は重要な遺品であるので、修復技術部では文化庁美術工芸課と、鹿島神宮の要請を受けて昭和48年度の受託研究として木質の強化と漆膜の保存処置を行った。この処置にあたり鹿島神宮宮司 東 実氏、同権宮司 萩原正彦氏の御配慮と文化庁美術工芸課 鈴木友也調査官の御助力に先ず感謝の意を表しておきたい。又この居木の処置の施工に直接たずさわっていただいた漆芸家新井榛名氏にも謝意を表したい。

図-1 梅竹蒔絵鞍の現状

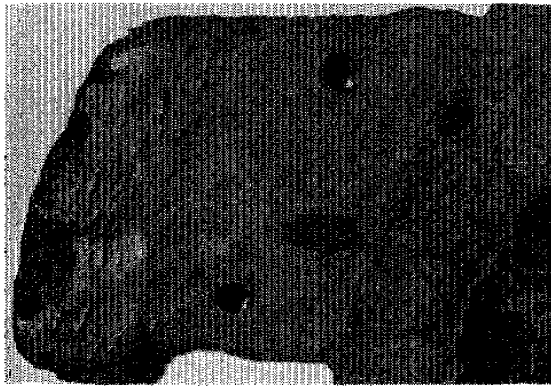
塗漆施工は、まず両端の居木先部分の表面のみに布着せを行い、側面から裏面に折曲げて縁近くで止める。先端の部分は木屎を盛上げて一段高くしている(図-3)。居木の表面は素地の上に木屎状のものを全体に薄くつけるのが見られるが、漆下地は認められない(図-4)。塗漆は数回で上塗は透漆様の少し栗色をしたものを塗立てている。裏面は若干施工が異なり、素地の上に直接黒漆を2回ほど塗るだけである。

図-3 居木先の布着せ及び木罫盛上げ部分

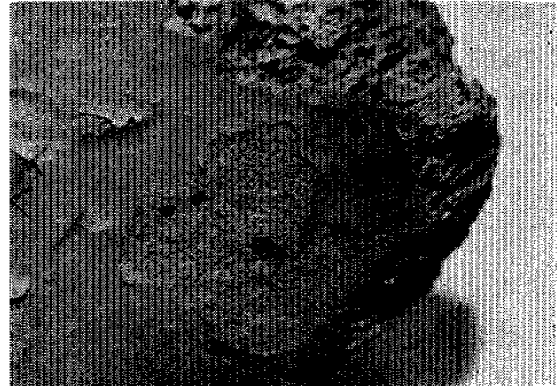
以上の様に塗漆施工は比較的単純なものであるが、漆下地を行わず木屎状のもので素地を覆う施工は木造彫刻的であり異色である。これを形体の修正用として用いたのか、漆下地のか

図-4 居木表面の木罫様施工

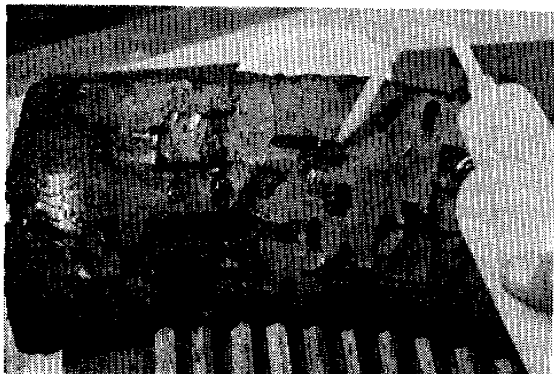
図—5 洗ビンによるウオッシュコート含浸

腐朽した木材に対する合成樹脂による強化は、すでに実績があり³⁾、イソシアネート系の樹脂である PSNY—6、ウオッシュコートによる強化が有効である。この居木に対してもこれらの樹脂が適当であると判断し、予め腐朽状態の似通った他の試片に含浸させ、色相や強度をテストした。以上の合成樹脂の特徴として前者は強度に優れるが固く、濃いぬれ色になる。後者は若干強度が劣るが弾力がありぬれ色も淡い。テストの結果ウオッシュコートを含浸させる事にした。まず右居木には 100g を含浸させ、左居木には 100g ずつ3回にわたって計 300g 含浸させた。含浸後漆膜表面の残液は無水シンナー（醋酸エチル）でよく拭きとり、表面に残らない様にした。硬化は出来るだけゆっくりの方がぬれ色がおさえられるので、乾燥箱に無水シンナーを入れ、溶剤雰囲気中で硬化させた。硬化後若干漆膜上に残留したが、小刀で丁寧に削り落した（図—5, 6, 7）。

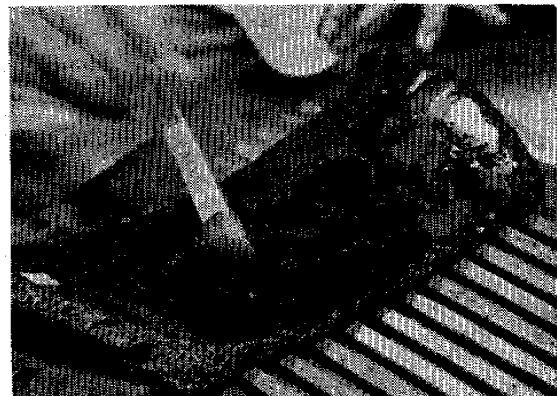
図—6 無水シンナーによる表面残液除去

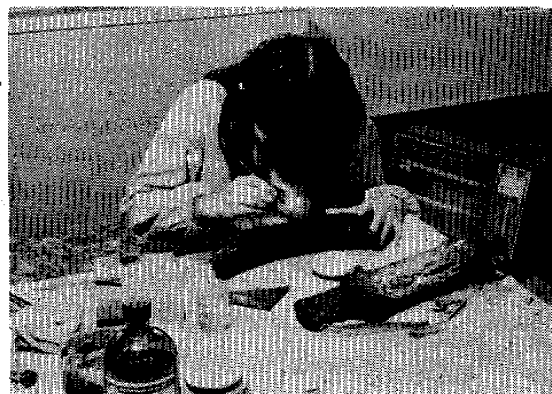
図—7 居木処置作業

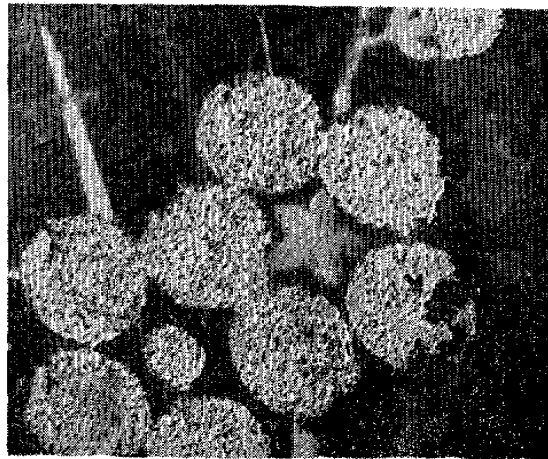
この上に前後輪とも表面には梅枝と竹をからませた文様を描き、内側には笹の様な枝を付書き風に少し肉をもたせて金平蒔絵する。この梅花に蒔いた錫は錆化の為にほとんど痕跡のみになっており、漆面より一段凹んで、ざらざらとした石目状になっている。この様な状態である為に一見して錫平文の痕跡の様にも見受けられるが、良く観察すると花瓣の所々に上塗と同じ漆面が見られ（図一8矢印）、平文でなく錫粉蒔きによる技法である事がわかる。したがってこの梅花は錫粉を蒔き分けて研出して表現し、その後金で竹枝等を上書きで描いたと考えられる。ただ不思議なのは、枝や蕾の蒔絵の部分に下の漆膜から錫粉が錆びて噴出している所がある。これは推測するに梅花に錫粉を蒔くと同時に置目にも蒔いたと考えられる。

図一8 梅竹蒔絵鞍の梅文の部分

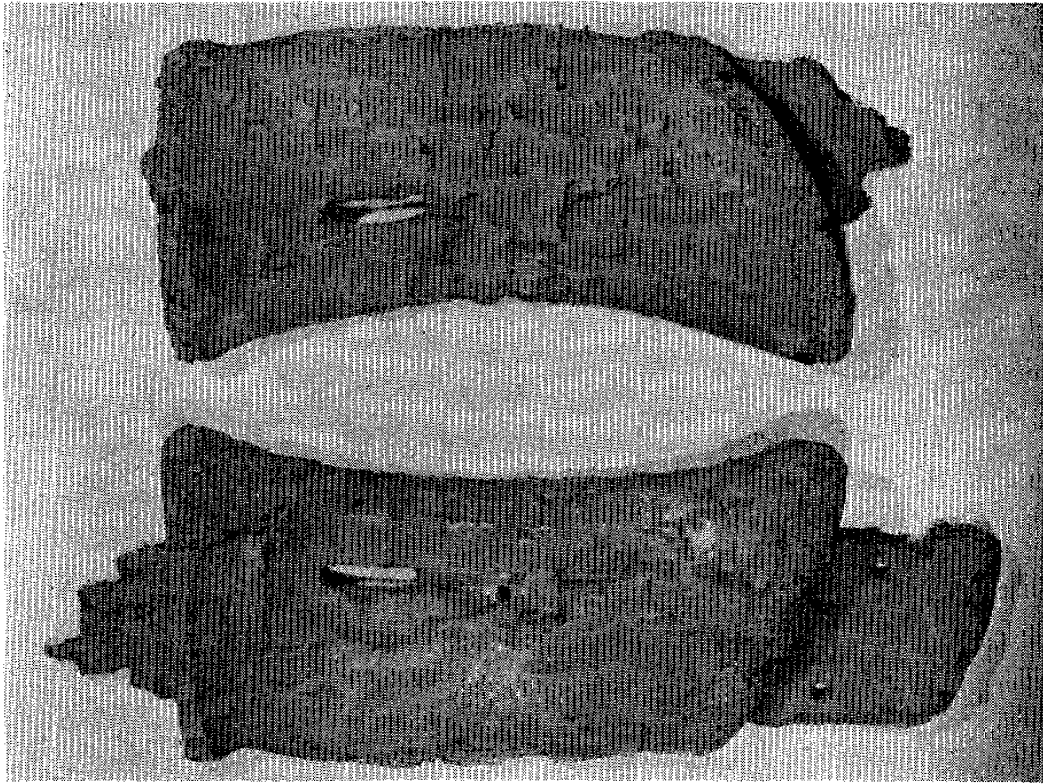
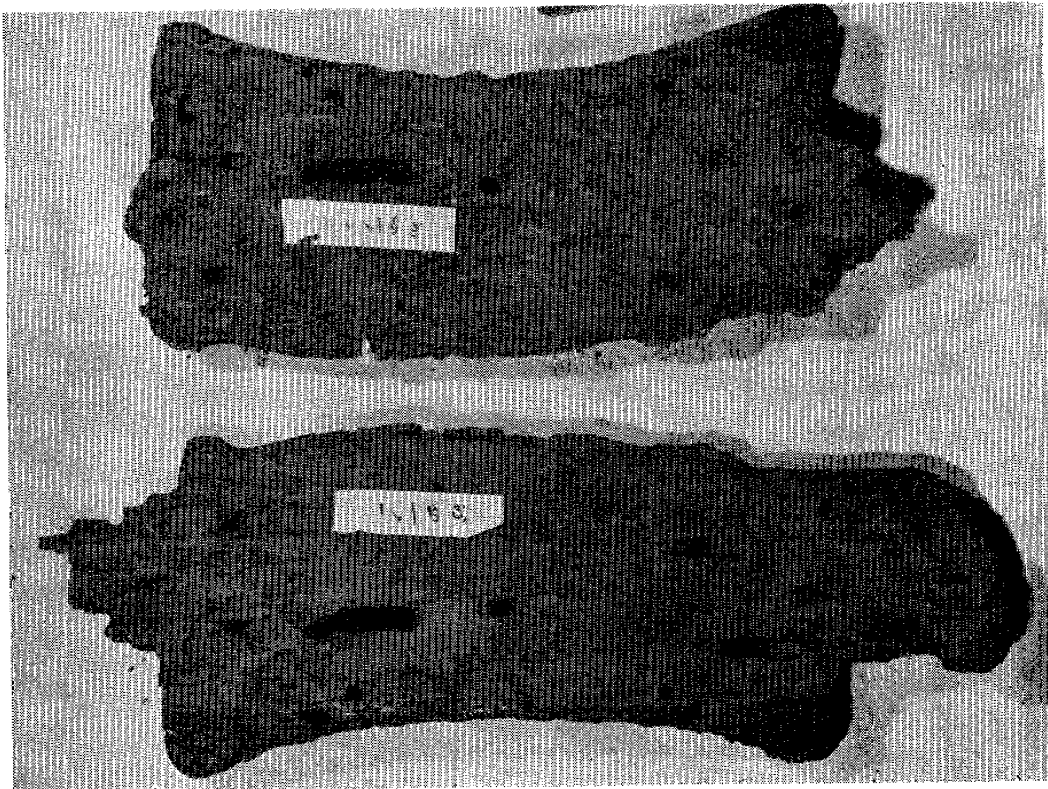
付図-1 処置前

2枚の居木は木質部が虫蝕によって海绵状となり、更に腐朽によって全体がかなり脆弱化している。又木目にそった木痩せにより漆膜に断文が生じ、漆膜の剝離剝落が全面に見られる。

前後輪に接する山の部分は、2枚とも稜部が欠損、変形し、居木先も左居木の後方のものが

辛うじて原形を保つが前方のものはほとんど形を失い、右居木も後方のものは若干残存するが前方のものはほとんど破損している。裏面では塗漆が一部残存するが、全面積の3分の2程は虫蝕によって欠落し木肌を露出している。

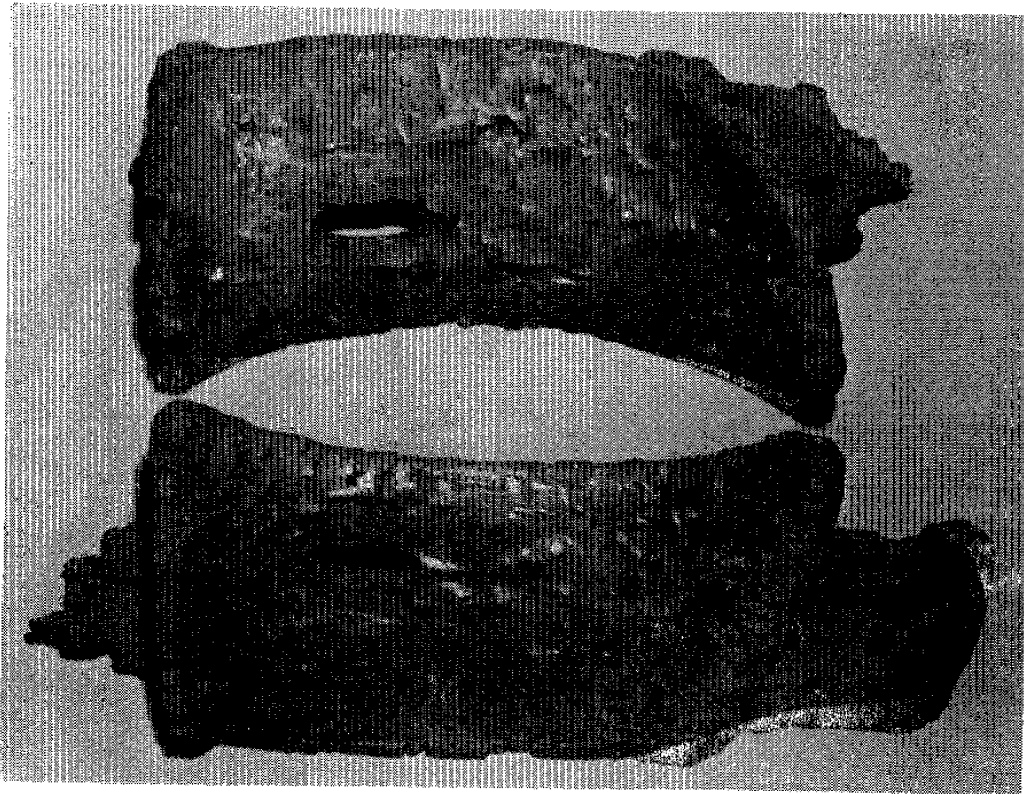
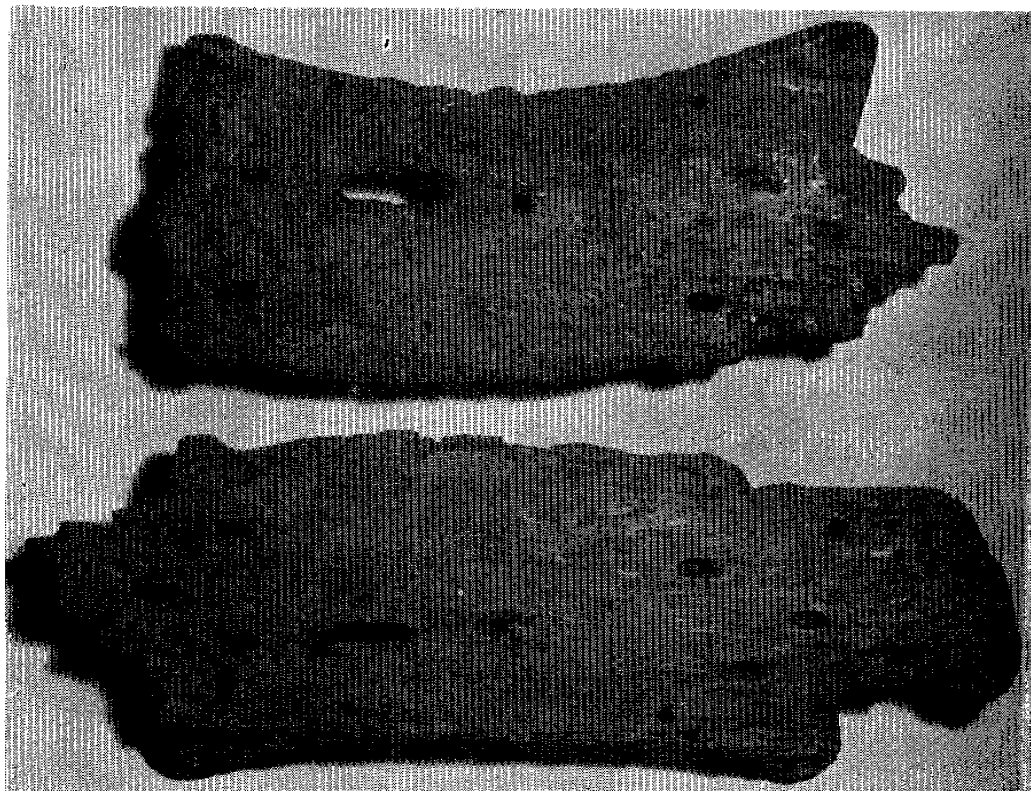
付図—2 処置後

著しく破損したこの2枚の居木は、以上の様な木質強化処置と漆膜の接着によって一応安定した姿にする事が出来たが、特に、伝統的な漆芸技法による処置を第一と考えて、それでこなし切れない部分に科学的な技法を応用するという方針で行ったことを、ここで強調しておきたい。処置前の重量は右居木が 230 g、左居木が 277 g あったものが、処置後には各 296 g、326.5 g になった。この増量の多くはウォッシュコートによるものであるが、木質部はまだ完全に強化されておらず、多少木質の欠落が見られる。しかしこれ以上の含浸は質感を著しく損ねる恐れがあるので、後は周到的な管理によって保存さるべきものである。

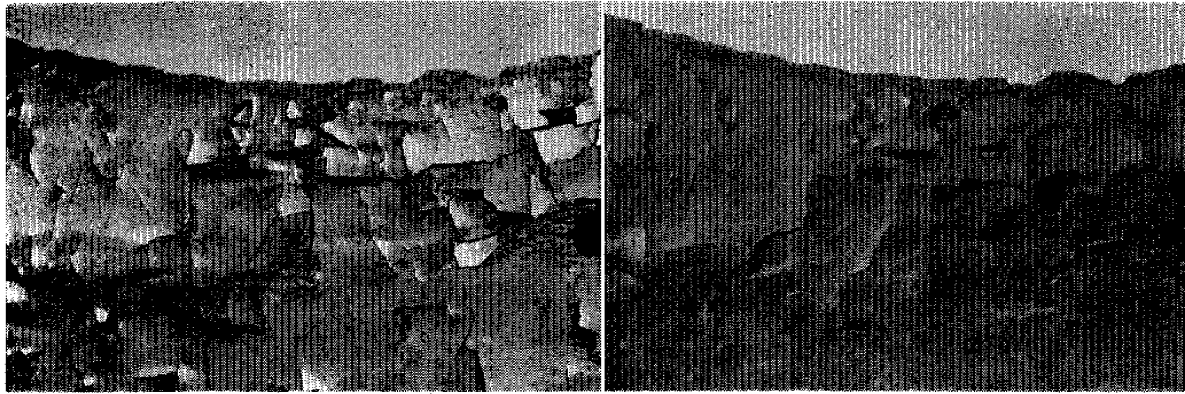
付図一 3

表面処置前

同 処置後

一応漆膜を固定した所で、漆下地に光明丹を入れた黒下地を作り、漆膜欠損部にこれをつめて平滑にした。SV 426 又木屎が露出する所等も、これで色づけし全体の色調を整えた。裏面でもこの黒下地をもって木屎又 SV 426 充填の部分に色づけし、又見苦しい剝落の痕跡の一部も黒下地で埋めて漆膜の剝落個所を目立たない様にした(付図—3, 4)。

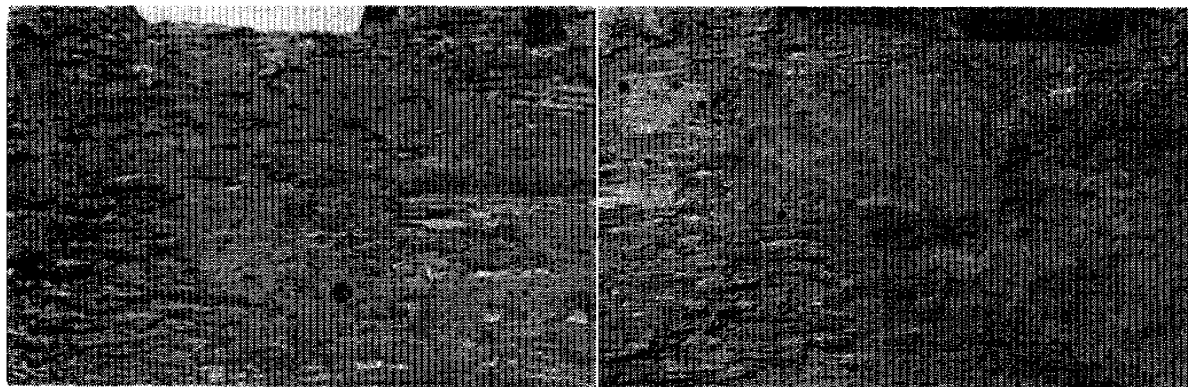
付図一 4

裏面処置前

同 処置後

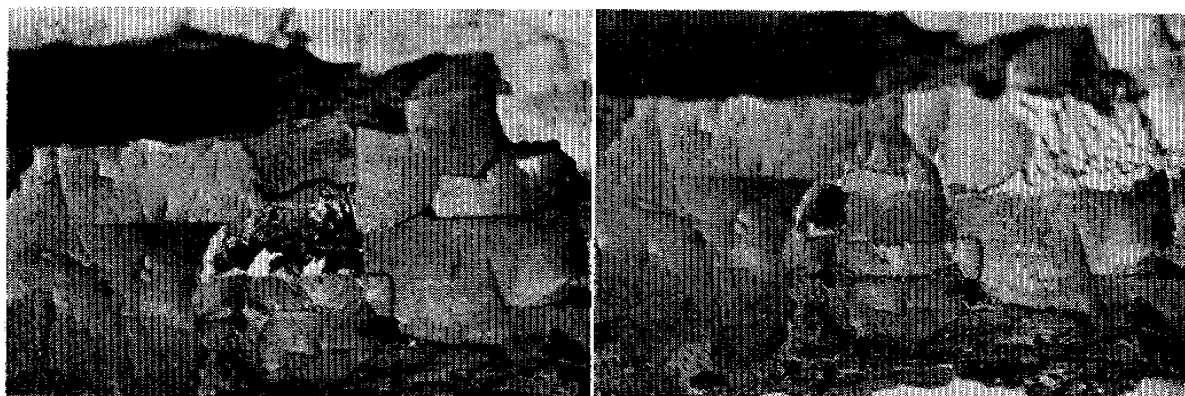
付図一 5

空洞部処置前

同 処置後

反り上るものは内側に SV 426 を充填し、上から画鋏やおもしろでおさえ接着した。位置がずれるもの、陥没するものは旧位置に戻す様にした。漆膜がふくらんでいる所は内側を充填させるだけにした。内部が空洞で漆膜のみが蓋状に覆っている部分が居木先の布着せの所などに見られたが、ここはその一部を割って穴をあけ、SV 426 又木屎を十分に詰め、漆膜をかぶせた(付図—5)。裏面は漆膜のみの為、細かに剝離しており、これらは一つ一つ木屎又は SV 426 を針の先で充填して固定する様にした。海綿状の木質部が露出する部分は、木屎をこまかにつめて強化した。

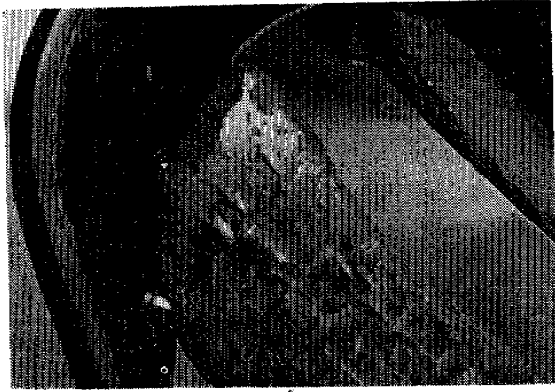
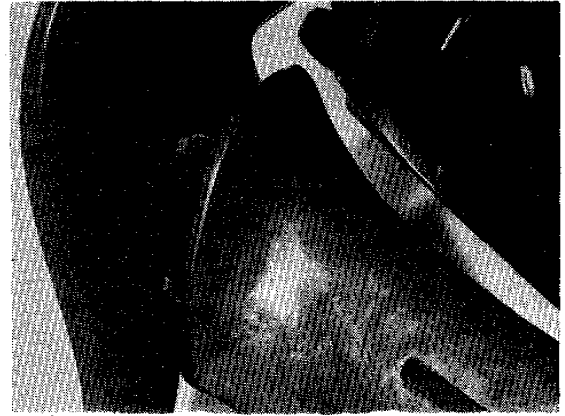
付図—6

地味な仕事ではあったが、重文の鞍と一具をなすこの居木の保存処置は大きな意義があったと考えられ、近い将来居木の復元をはたし、梅竹蒔絵鞍が正しい姿で観賞出来る様になることが切望される。尚この居木の保存処置完了後、鞍橋に取付けて組立ててみた所、紐穴も合致し、鞍橋との接する面の割りもなじみよく合致した。この結果から本居木は重文梅竹蒔絵鞍の居木である事はほぼ間違いないものと確認することが出来た(付図—6, 7)。

処置した居木による組上

現状の組上げ

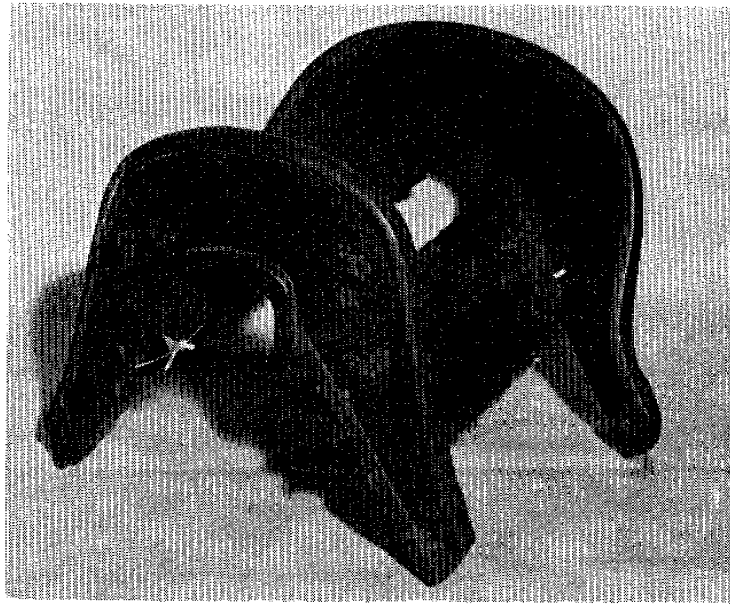
付図—7 処置した居木による組上

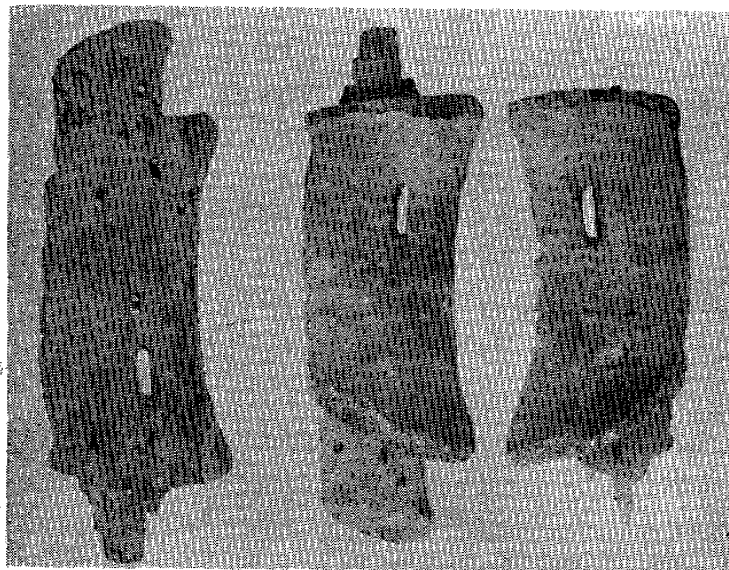
「宝物図鑑」に掲載の本品と比較すると、木質の虫蝕状態や破損状態は現在とほとんど変わる所はないが、当時見られなかった漆膜の断文とその剝落が著しく進み、35年の年月の経過を物語っている（付図—8）。

付図—8 「鹿島神宮宝物図鑑」掲載居木
