# 重要文化財根津神社楼門のX線透視調査と防腐防虫対策

石川陸郎・三浦定俊・新井英夫・森八郎

## Gate of the Shrine "Nezu" —X-ray Examination and Treatment against Bio-deterioration

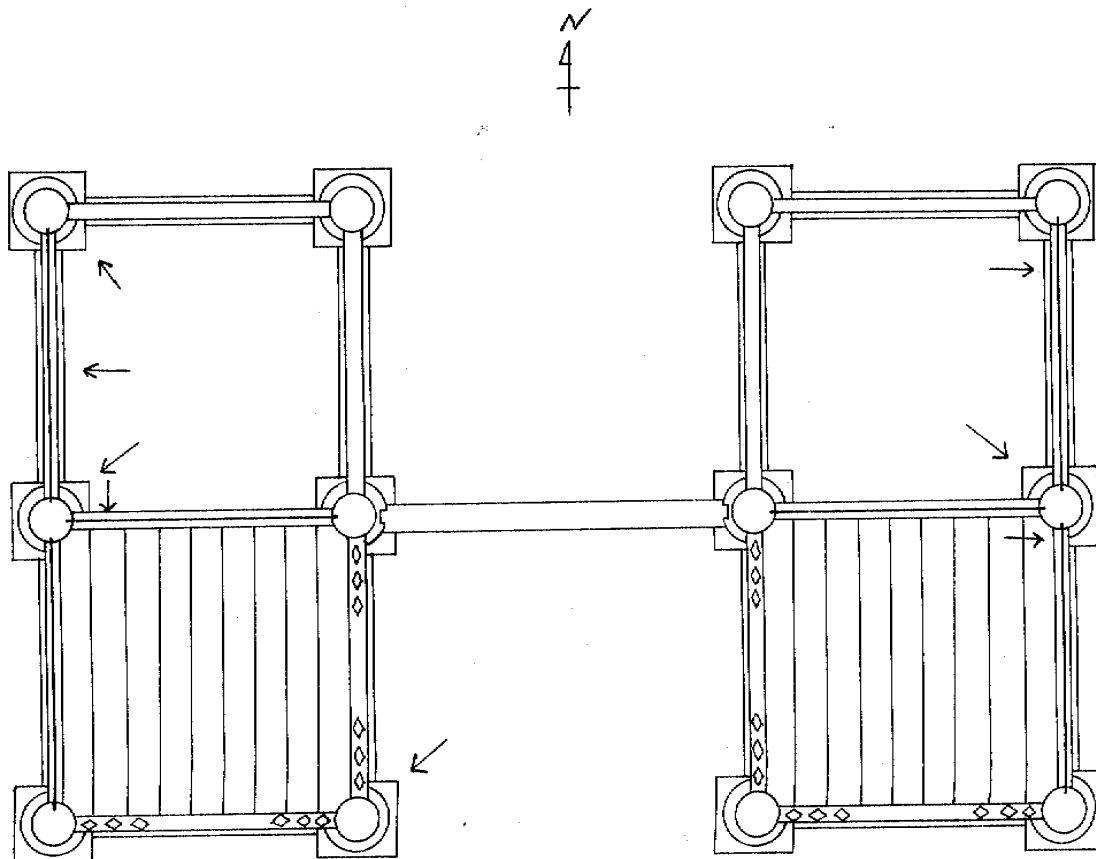
図一2 楼門平面図と透視箇所および透視方向

今回の調査は生物劣化の進行状況に主眼をおいてX線透視を行った。調査箇所は南正面においては西側内柱を基礎より195cmの高さまで、東側面では東中柱の基礎より上へ160cmまで

と腰貫の北半分、その下部の地覆、西側面では西中央柱を基礎より上 188 cm までと腰貫の北半分とその下部の地覆の一部および腰貫の一部についてそれぞれ透視を行った。(図-2)は透視箇所をの平面図である。

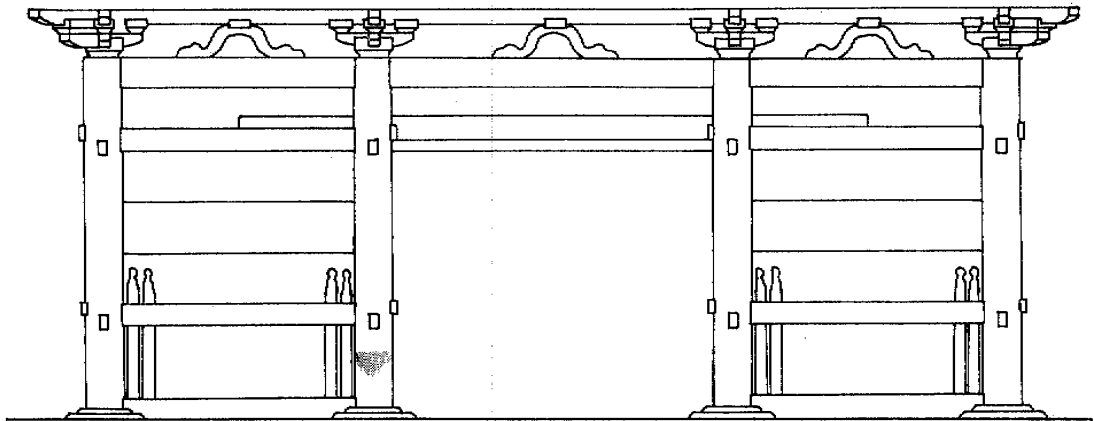
X線透視の結果、正面西側内柱においては、基礎と腰貫の中間部に生物劣化が確認された(図-3)。東側面においては中柱基礎より腰貫上部まで生物劣化が進んでいた。腰貫におい

図-3 南正面西側内柱の腐朽状況

中央横断面図-6においては、腰貫の西柱に接続した部分の一部に劣化が認められた。以上X線透視撮影をしたフィルムから判断した結果であるが、柱については根継ぎ材はすべて取り替える必要がある。とくに東、西の両中柱と西側面の北柱については、腰貫の上部まで取り替

えが必要である。腰貫と地覆材はほぼ全体に生物劣化を受けているので、全部材の取り替えが必要と思われる。

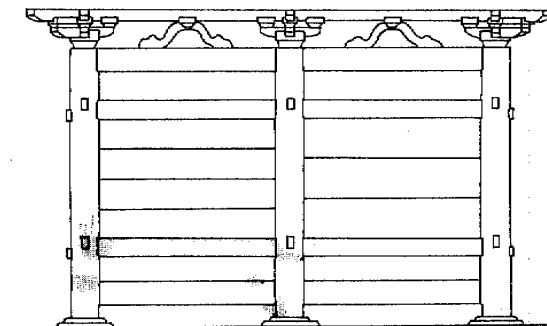
ては上部全面が劣化されており、北端木口より虫孔が数個認められた。地覆については上部全面が劣化されており、とくに中柱と北柱の接合部付近が著しく劣化されていた(図-4)。

図-4 東側面北側腐朽状況

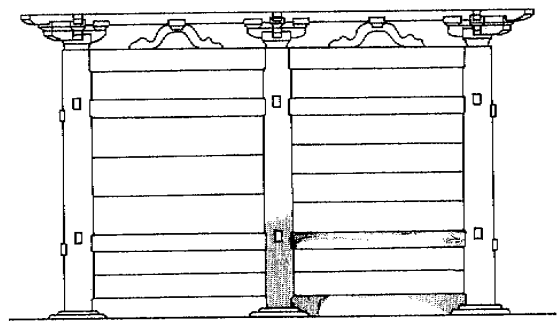
西側面においては、中柱の左下部と腰貫との接合部に劣化箇所が認められた。腰貫において上部全面と中央部の下面に劣化が認められ、とくに木口は著しかった。本殿側北柱においては、根継ぎ材の上部と腰貫との接合部に劣化が認められた。腰壁については中柱に近い箇所を1か所だけの撮影であったが、劣化が著しかった(図-5)。

図-5 西側面北側腐朽状況

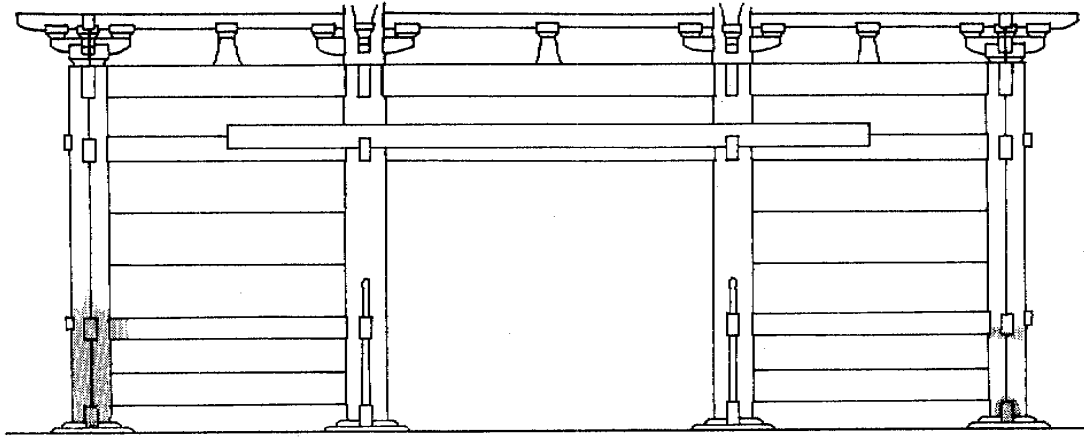
図-6 中央横断面東および西中柱付近の腐朽状況

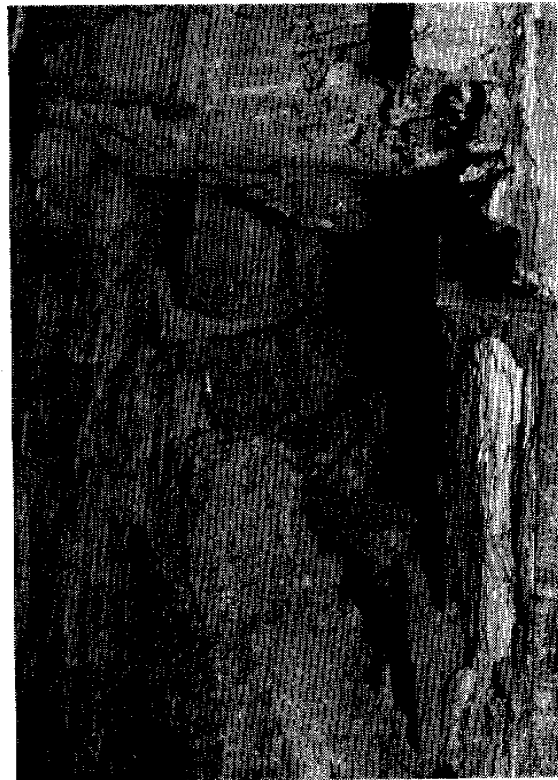
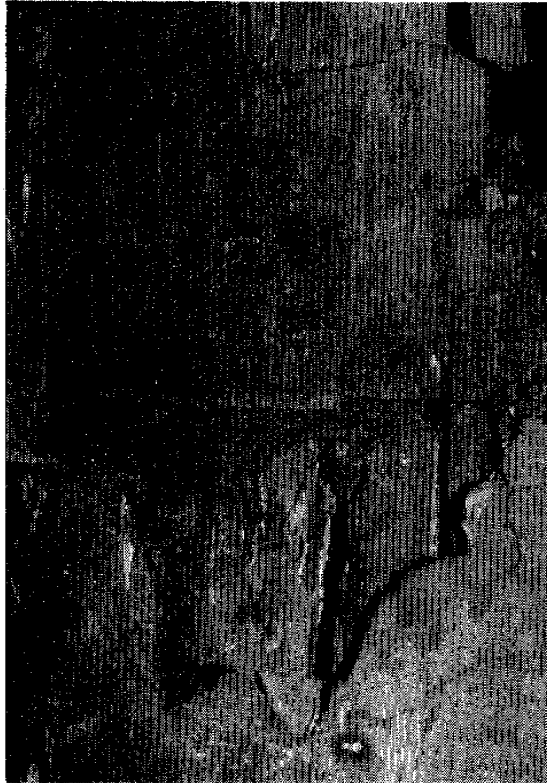
楼門の東側面中柱の柱根から上方2.5mの間が著しく腐朽していた。東側面中柱の腰貫部の腐朽状況を図-7, 8, 9に示し、柱根および地覆の腐朽状況を図-10, 11に示した。いずれも立方状褐色腐朽で、木材の強度は失われていた。

図-7 東側面中柱の腐朽

図-8 東側面中柱の腐朽(図7の拡大)

図一9 東側面中柱の腐朽（図7の拡大）

根津神社楼門は木材表面に漆を塗布するから、使用する防除薬剤はつねに漆への影響を念頭におかなければならない。油剤の溶剤には石油系のケロシンがよく使われているから、漆への影響が懸念される。そこで、CCA (No.1 JIS K 1554) の2%水溶液を使用することにした。処理方法は、つぎのとおりである。根津神社楼門の修理に用いられるヒノキ丸太1,269m<sup>3</sup> (素材480kg/m<sup>3</sup>)について、CCA 1号の2%水溶液の加圧注入を実施した<sup>1)</sup>。すなわち、前排気として処理する材を減圧タンクで600mm、30分間減圧して木材中の空気を排除した。つぎにCCA 1号の2%水溶液を加え、液温32℃、圧力4 (最初) ~13 (最後) kg/cm<sup>2</sup> で6時間加圧処理した。最後に600mm 30分の後排気処理を行った。この結果処理したヒノキ丸太には、CCA 1号が394kg/m<sup>3</sup> 注入された。

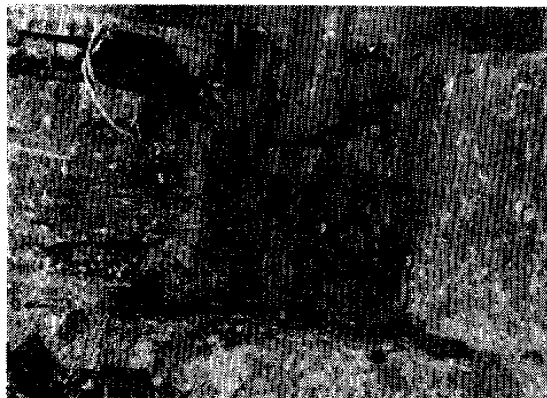
図一10 楼門東中柱の柱根および地覆の立方状褐色腐朽

さらに修復が進行中に取り除かれた被害部材中にヤマトシロアリ *Reticulitermes speratus* の食痕も認められ、また、生息虫も採集した。この境内には、約400羽前後のドバトが生息しており、楼門はこのドバトの格好な休息場所となっている。図—10, 11でも明かなようにドバトの糞による楼門の汚染も著しい。

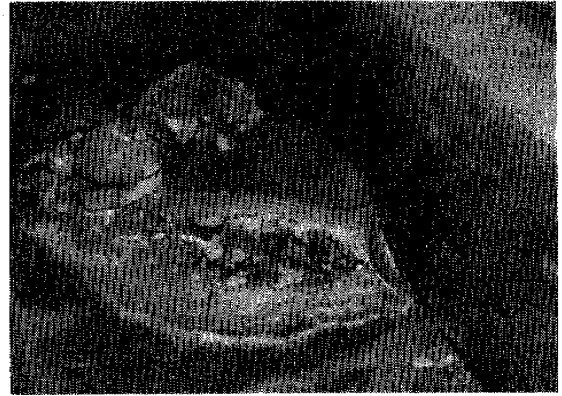
一方西側面中柱の内側の柱根に木材腐朽菌の子実体が発生していた(図-12)。この柱も東側面中柱と同様に褐色腐朽であった。

図一12 楼門西中柱の柱根内側南部に発生したオガサワラハリヒラタケ *Gyrodontium versicolor* の子実体

本菌はオガサワラハリヒラタケ *Gyrodontium versicolor* と同定された。

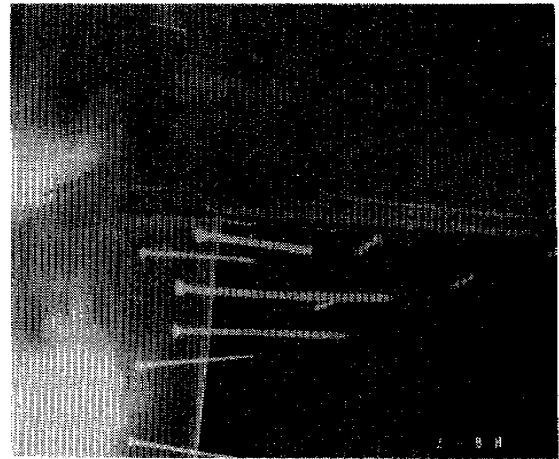
図一13 東側面中柱と地覆の腐朽（X線写真）

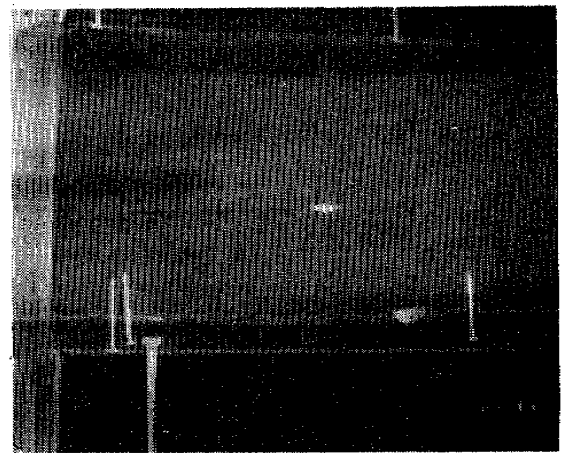
図一14 西側面腰貫北柱付近の腐朽（X線写真）

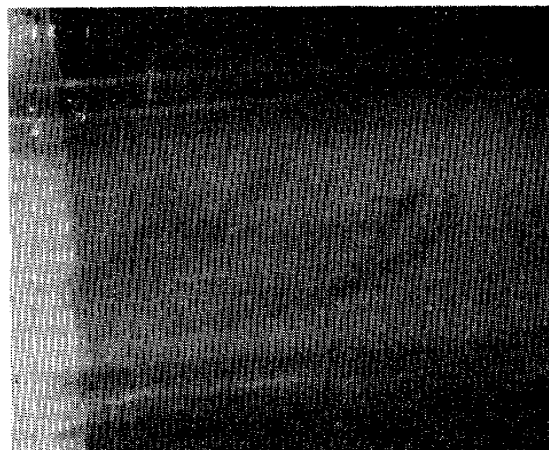
図—15 東側面腰貫北柱付近の腐朽と虫孔 (X線写真)
