# 松本市桜ヶ丘古墳出土金銅天冠の修復処置

受託研究報告 第40号

青 木 繁 夫

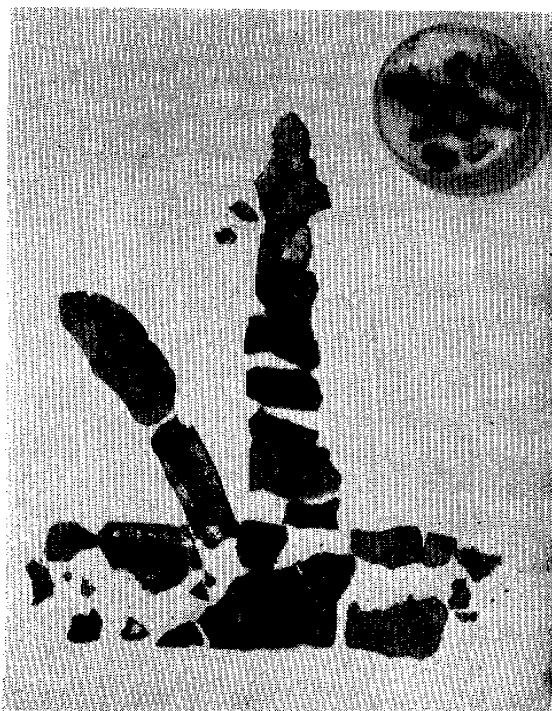
薄い銅板の上に鍍金した、いわゆる金銅製であるため、銅板が錆びて緑青化し、表面に残っている金の膜によってかろうじて形状を保ち、触れると壊れるような状態で、とくに冠帯および立拳裏面にこうした傾向が著しい。泥の付着も多くそのため鍍金の輝きにもぶく、毛彫文様の全貌がつかめなかった。錆び着いている竹櫛や布帛等は比較的良好な状態で残存している。

図一 天冠処置前（表面）

まず初めに顕微鏡下で、針などを用いる機械的方法、あるいはアルコールを含ませた筆によるブラッシングなどの方法で遺物を損わないよう注意深く錆や泥のクリーニングを行った。

クリーニング終了後、竹櫛部分を約10%のアクリル樹脂(パラロイドB44)で強化してから減圧槽の中に入れ、約15mm/Hgに減圧、そこにアクリルエマルジョン(プライマルMV-1)を注入含浸して材質強化を行った。樹脂が乾燥後接合可能な破片はすべて繊維素系接着剤(セメダインC)で接着復原した。

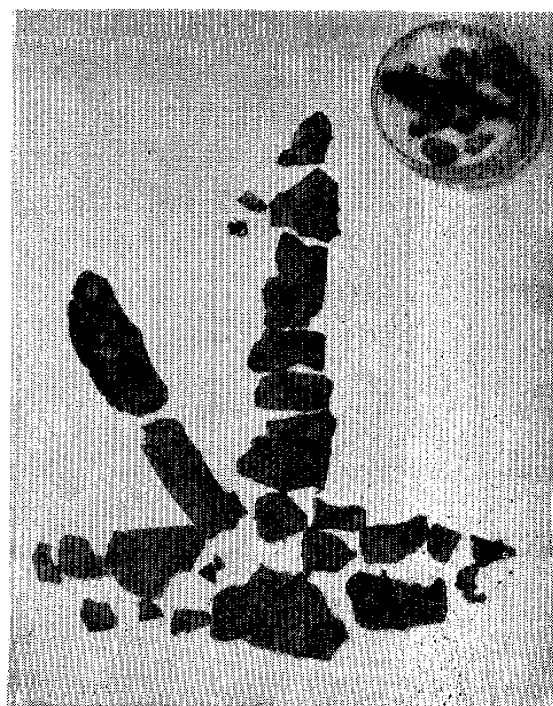
冠帯左側裏面には縦櫛、右方立拳裏面には平織の布帛断片が錆で付着している。

図二 天冠処置前（裏面）

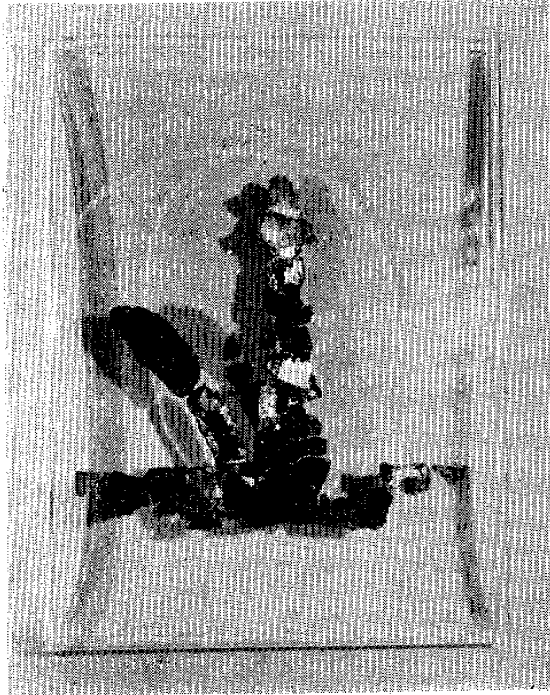
図一3 天冠処置後

まず厚さ5mmのアクリル板で、縦40cm、横30cm、厚さ4.5cmのケースを製作し、この中に無色透明なシリコン樹脂(信越シリコンKE103RTV)を1.7kg(触媒0.5%を添加)流し込み、真空槽内で気泡の脱泡作業し、常温で硬化させる。

この硬化したシリコン樹脂をベッドにして、その上に復原した天冠をならべ、更にシリコン樹脂1.8kg流し込み、脱泡後、常温で硬化させて天冠をシリコン樹脂中に封入した。最後にアクリル板の蓋を差し込んで密封した。

この結果全体の重量は4kgになったが、透明のアクリル板とシリコン樹脂を通して、天冠の表裏あるいは、側面からの厚みや歪みを自由に観察できるようになった。なお復原しえなかった小破片については、それぞれ一括してシャーレに納め別保存することとした。

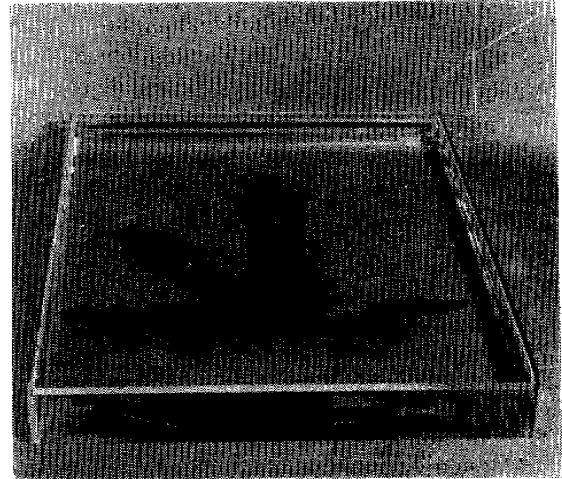
図一4 天冠処置後
