所沢市熊野神社板碑の修復処置

茂 木 曙

Restoration of the *Itabi* at Kumano Jinja Shrine, Tokorozawa

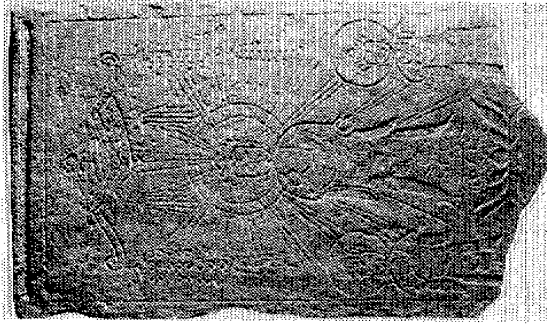
図-1 上部断片 (処置前) 表

(1) 碑石の上端より75 cm程の所で横に割損し、上下二片に離れている。割れ目は、両者を接合させて見ると、びたりと密着せず、しかも割れ目は横に直線状に走らず、中央辺で大きく下方に弯曲し、表裏共その周辺に層状剝離による欠損が多い。

- (2) 碑石上縁部に層状の空隙があり、ここから剝離を起こす危険がある。
- (3) 下半断片の中央向って左寄りの部分に石の内部剝離がある。これは打診によって確かめられるが、別に超音波探傷機によっても確認される。
- (4) 下半断片の表面に不整の白い変色（径約 20 cm）がある。
