史跡・羽山装飾古墳天井崩壊部の修復について

受託研究報告 第41号

Restoration of the Collapsed Part of the Ceiling in the Hayama Tomb, Fukushima Pref

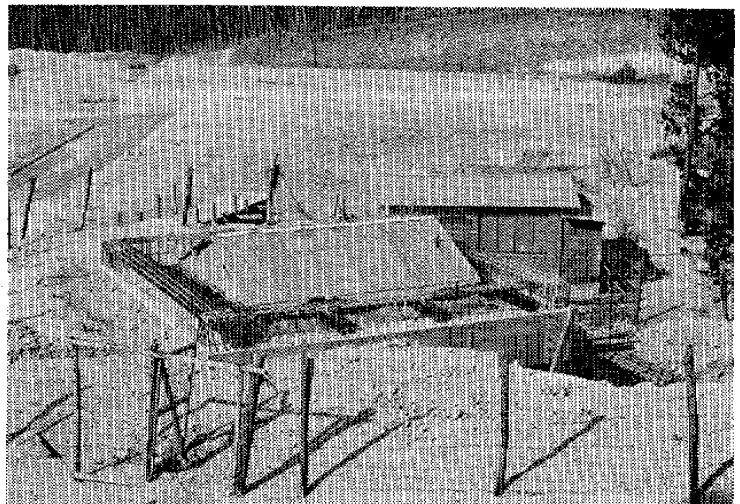
図一 保存施設のコンクリート枠と仮設覆屋

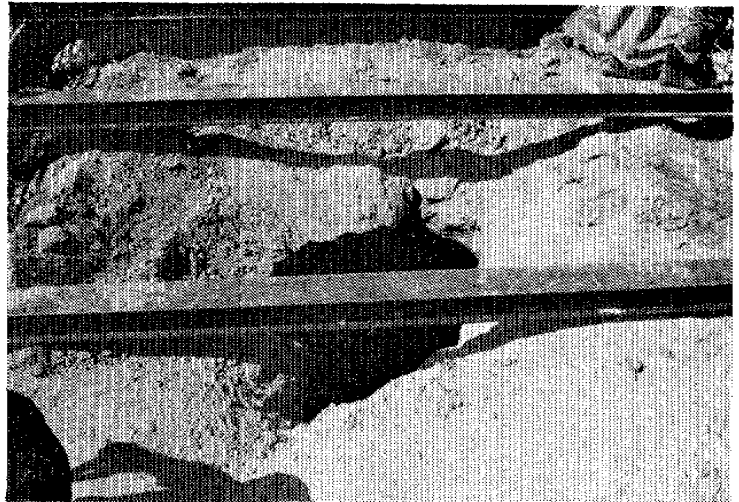
崩壊部分の面積は、約1.34m²、最大幅1.1m、最大長1.63mの不整形の穴(図二)である。

である。南側天井部には、亀裂の入った岩の一部分が崩れずに残っているが、少しでも位置がずれれば玄室内に落下する危険があるため、下から角材2本で、岩を支え落下を防止している。その角材にはカビの発生が見られた。この周辺天井には、破壊時の圧力が原因と考えられる亀裂が多く入っている。

天井および壁面には、崩壊部から雨水が流下したためと思われる土の付着がかなり認められ、顔料を汚損している。その傾向は玄門から見て右側天井および壁面に最も著しくあらわれている。

壁面および顔料の状態は、天井が開口してため、外部の気象の影響を受け、結露、乾燥を繰り返したと考えられる。それによる岩の層状剝離が著しく、顔料の付着状況もかならずしも良好でない。この状態は、玄門側の天井開口部周辺に多い。

図-2 崩壊部分の状況

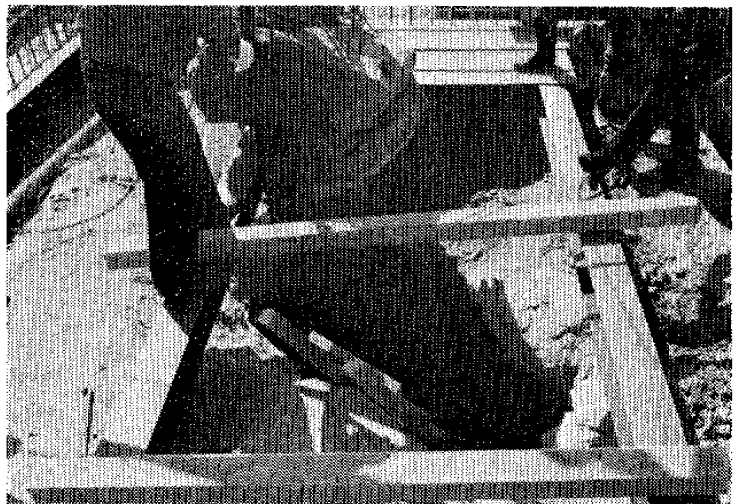
図—3 落下の危険がある石材の除去作業

1) 古墳内部の現状確認を原町市教育委員会職員と行った後、落下しそうな、たて 90cm×よこ 70cm×高さ 50cm のほぼ直方体の石材（ごく一部分に円文の彩色あり）をチェンブロックで除去した。この処置は文化庁記念物課の了承を得て、原町市教育委員会職員立会のもとに行われた。（図—3）

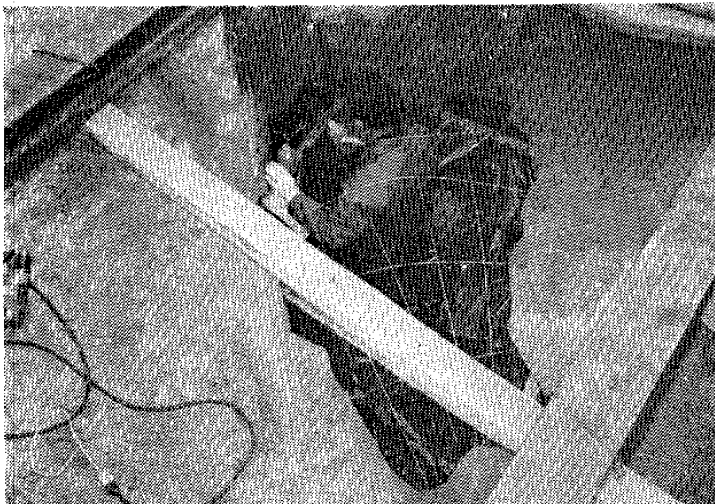
図—4 ステンレス棒の固定

3) 破損断面にドリルでステンレス棒（φ3mm）の挿入孔をあけ、その中および断面にイソシアネート樹脂（EXP）を注入し、土の表面を硬化させた。（図—4）

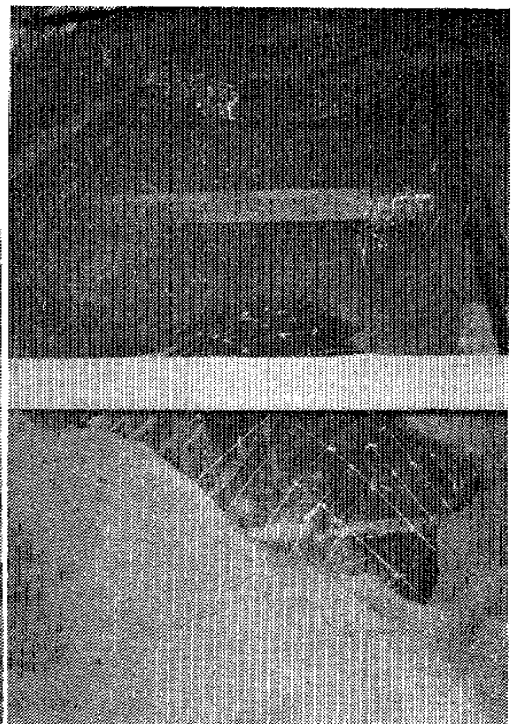
図—5 ステンレス棒とステンレス金網の設定状況

4) 挿入孔にエポキシ樹脂（ハイパーセメダイン）を注入し、そこにステンレス棒を入れて固定した。ステンレス棒の梁は、東西方向5本、南北方向15本をドーム状に架け渡した。このステンレス棒の下にステンレス金網を荷造用のビニールテープで固定した。（図—5）

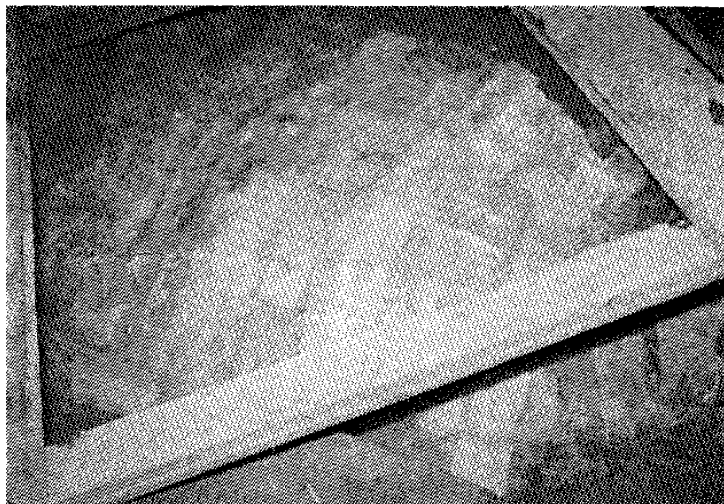
図-6 FRPの貼り込み

6) ステンレス金網の上にエポキシ樹脂（タフネス3000）をガラスマットに浸みこませて貼り、FRP

を作った。このFRPは周囲の破損断面にもていねいに貼り、ステンレス棒だけで基礎部分全体の重量を支えないようにした。(図-6)

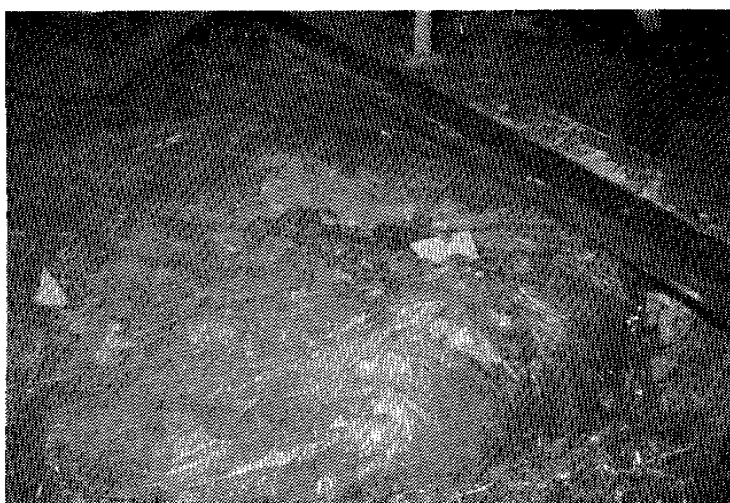
図-7 硬質ポリウレタフォームによる閉塞

- 7) 硬質ポリウレタンフォーム(ハイプロックス)を攪拌機で混合して流し、その間に適当な大きさにウレタン板を切って埋め込みながら現場発泡させ、それを塩化ビニールシートで包んだ。硬質ポリウレタンフォームは、崩壊部の面積より大きめに、周囲の岩とオーバーラップするように発泡させ、重量の分散をはかった。ウレタンの厚さは30~40cm、最大長3m、最大幅1.6mにした(図-7)。さらにウレタンと水との接触を遮断して、樹脂の劣化をできるだけ防止する目的で、その上にルーフィング(図-8)を行った。

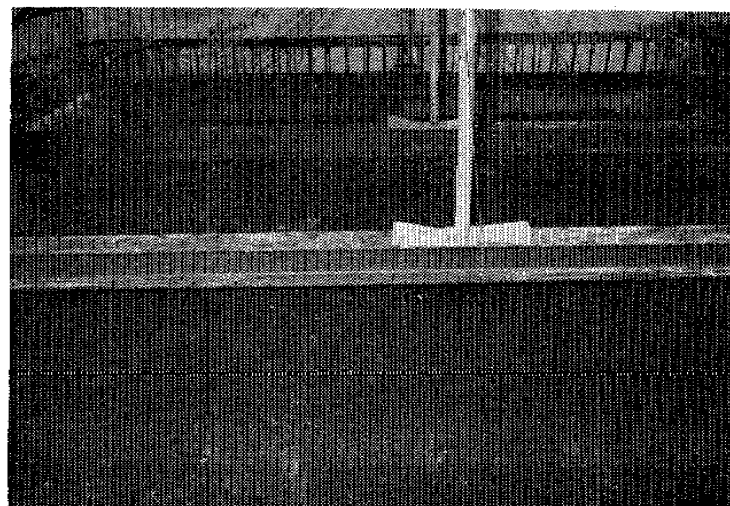
図-8 閉塞が終り、ルーフィングを行った状態

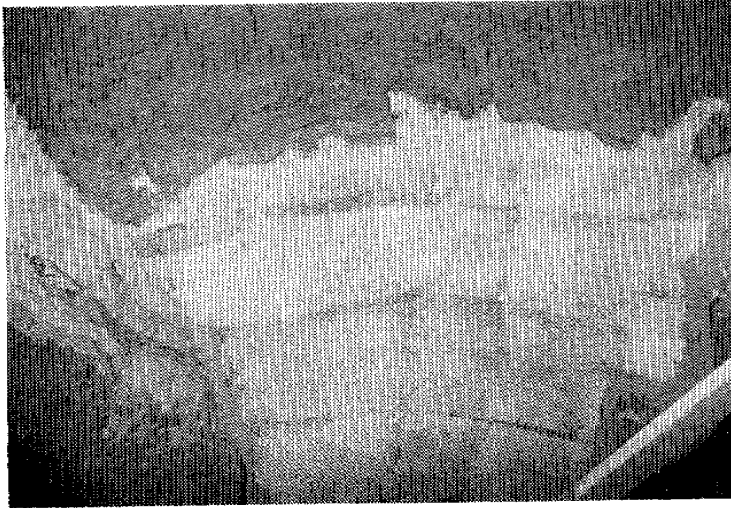
図-9 樹脂擬岩による下塗り

- 8) 玄室内の金網部分には、エポキシ樹脂(タフネス3000)に土を混和して下塗り(図-9)を行い、ついでエポキシ樹脂エマルジョン(プリゾールL601)に天井部と同種の岩石粉末とガラスマイクロバルーンを混和(6:10:1の比率)した樹脂擬岩モルタル(図-10)を作り塗った。この部分に対しては補修部分がわかるように周囲と補修部分(図-11)に段差をつけるなどの配慮をした。

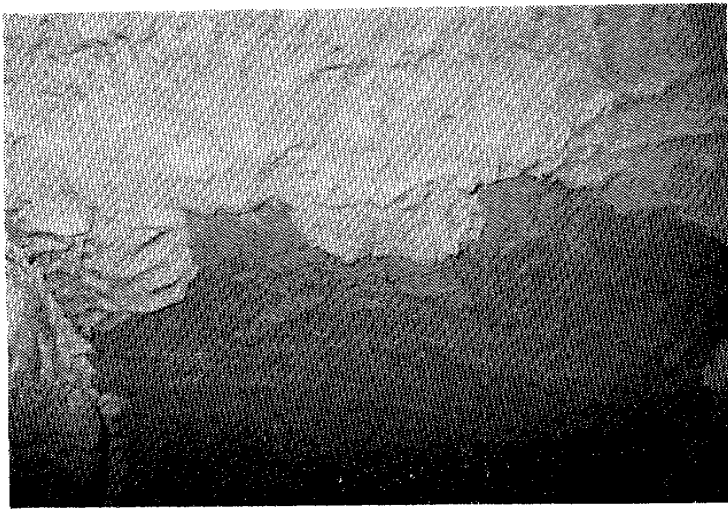
図-10 樹脂擬岩の下塗りと上塗りの状態

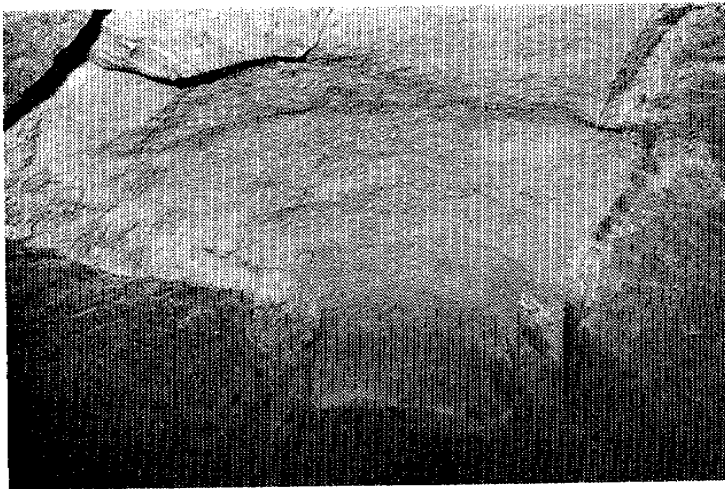
図-11 樹脂擬岩による補修の終了状態

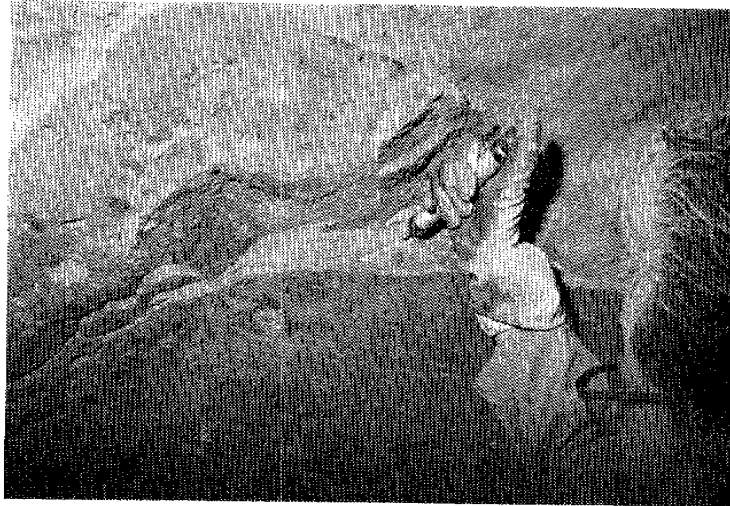
図-12 注入機による樹脂の注入

- 9) 天井部左側の亀裂については、エポキシ樹脂エマルジョン(プリゾールL601)を注入機で圧入(図-12)し、硬化後、上記の樹脂擬岩モルタルをヘラで押し込み亀裂をふさいだ。
