# 国宝北野天満宮本殿漆地彩絵の保存

受託研究報告 第42号

中里寿克・樋口清治\*

Restoration of Color Painting on Lacquer Priming in the Sanctuary  
of Kitano Tenman-gū Shrine

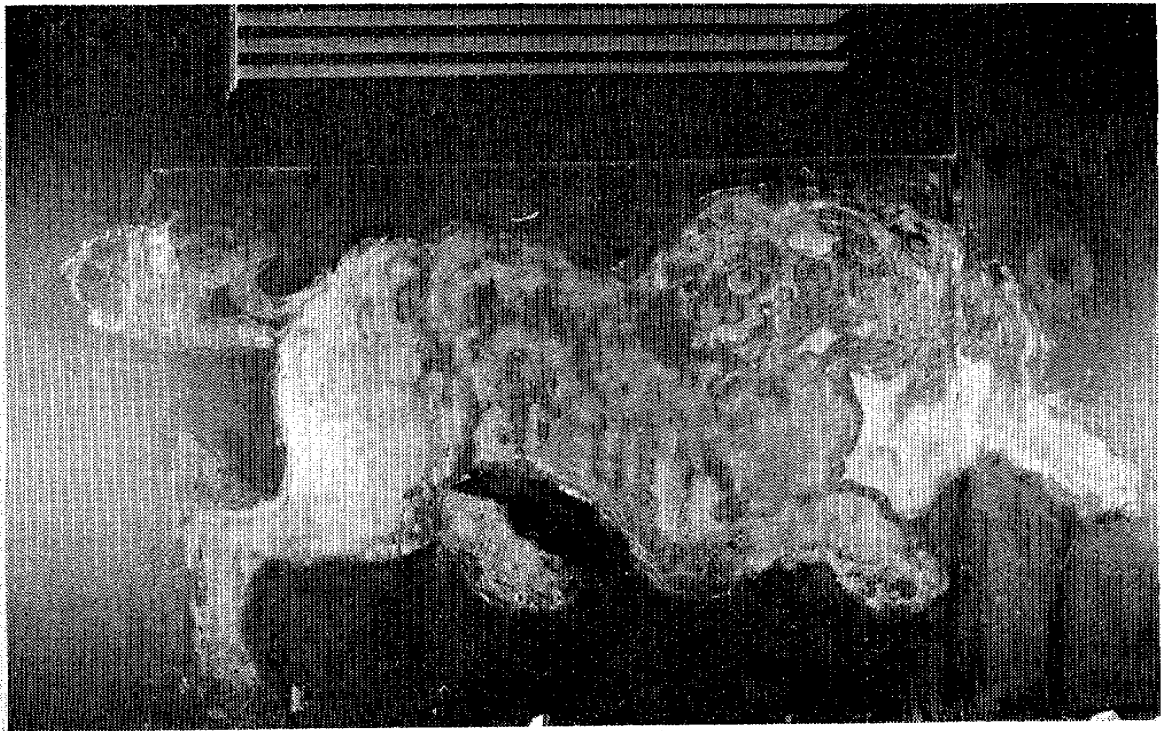
図—1 阿 像 全 図

以上が永納筆と考えられる絵の概観だが、この絵が改修されなければならなかった原因は、おそらくその破損にあったと思われる。その破損部分は画面では肌色の漆下地部分として認める事が出来、改修にあたっては、剝落で凹んだ漆地の部分に漆下地を填めたのである。この漆下地は画面の各所に見出されており、特に阿像右腰部では大きな面積を占めている。なおこの漆下地には漆塗りは行っていない様である。

破損の最もひどい部分は顔と頭部で、(A)の破損が顕著で、剝落は比較的少ないが大きな剝離が見られ処置が最も困難と思われる部分である(図-7)。その下部にあたる右前脚部や左後脚部にも漆地の破損が見られる。この部分はむしろ剝落する部分が多く、一部ふくれも見られる。右腰部には(B)の破損が著るしく見られ、一部はすでに顔料層が剝落していて、肌色の漆下地がかなり露出している。尾部は板の矧目にあたっていて、その破損も重なって一部に漆地と

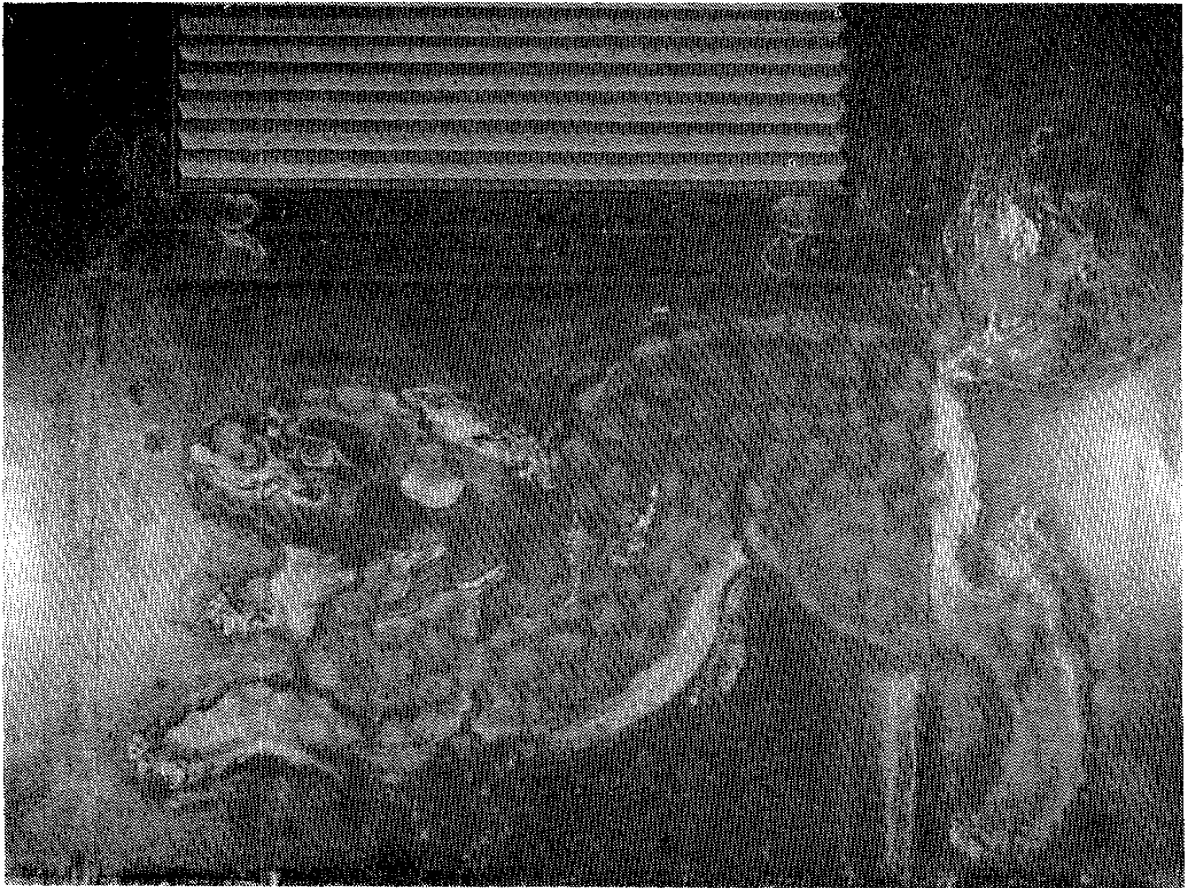
図-2 卍像 全 図

胴部に(A)の破損が見られ、左脚その他一部にも若干見られる。この部分は部分的に剝落して素地を露出している状態にありみにくい、彩色層は安定している。(C)の破損はたてがみの岱赭色の部分に見られ、漆地がすでにかなり露出し、残存部も鱗片状に断文が入る。左足先には漆膜が大豆大に浮上る所が見られる。尾の部分も岱赭を塗るが、拭いた様なあとがあり色が流れており、彩色層も剝落して原形をとどめない。輪郭線の大部分は、漆膜の破損で彩色の剝落がひどい。背中から腰にかけてはとくにひどく、元禄時の漆地がかなり露出する。又嘉永時の漆下地部分も多く、破損状態をなお複雑にしている。

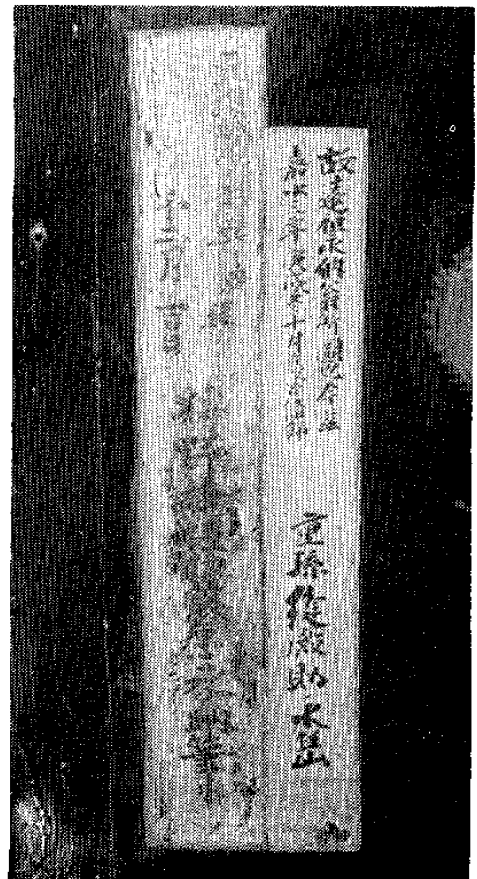
図-3 老松図 銘文

とある(図-3)。すなわち、これによると元禄十三年(1700)に永納が描いたものが破損したため、嘉永三年(1850)重孫にあたる永岳が修飾した経緯を知ることが出来る。唐獅子図には銘文はないが、後に記す様に

銘文は老松図の画面の左隅にあり、長短の短冊形がすき間なく接している。左方の元禄時のものは胡粉を2度塗っている様に認められ、縁どりは2層あって下層に朱、上層に辨柄で細線を引く。嘉永時の部分は上塗りは白緑だが、下塗りに緑青の様な層が認められている。縁どりは朱である。この現状から推してここでも描き直しが行われている様に思われるが、確かな事はわからない。

処置は老松図では剥離がひどい樹幹部にのみバインダー17の10%液による剥落止めを行った。銘文の部分は嘉永の短冊形のみ全体にバインダー17の10%液を浸み込ませ押えた。老梅図でも花、つぼみ、枝の彩色層の剥離部分にのみバインダー17の10%液を注入し、一部にはポリエチレン板を画鋏で留める方法をとった。剥離していない部分は処置していない。

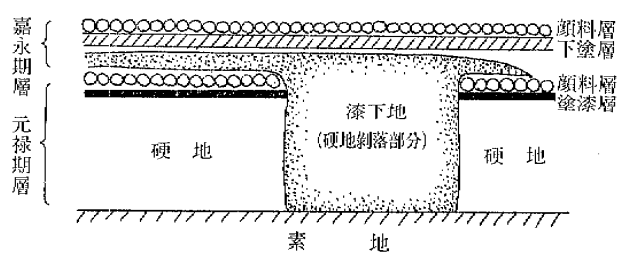
図-4 施工断面図

たが、その時画面は彩色の所と漆下地の所とが斑になっていたと思われ、たてがみ部と尾部は岱赭がすでに剝落して黒漆地が露出していた筈である。この上に下塗りを薄く塗って、ほぼ同じ構図の唐獅子図を描き上げたと考えられるわけである(図-4)(図-5)。

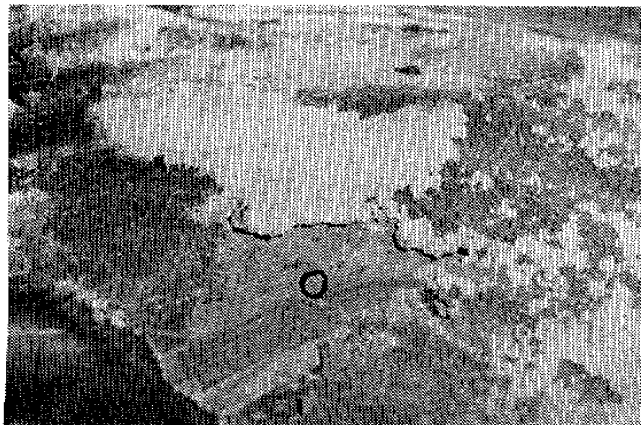
図-5 元禄期の顔料露出部分 (○印)

前記の様に、この絵はその銘文によって永岳が描き直したものである事がわかるが、現状においてもそれを裏付ける事が出来、画面には永納の筆跡を見出せる。その痕跡で窺うと永納筆と思われる絵は黒漆塗りの上に描かれ下塗りは不明だが緑青や金泥描線が認められている。これらの彩色層は現在見られる絵の下層に認められており、したがって画面の大部分には当初の彩色層がかくされている事になる。又この絵から少しはなれた部分の漆地の下にも胡粉や黄土が認められ、あるいは当初この絵は現在の様に黒漆地をバックにしていたものでなく顔料の地塗りの上に描かれていた可能性もある。

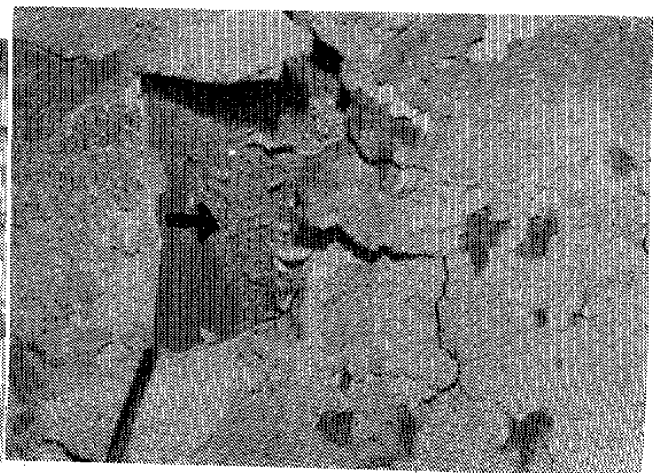
図-6 膠による剝落止めの状態 (→印)

なお昭和26年頃、この絵に対し剝落止めを行ったといわれ、現存漆地の破損部の所々に褐色の固りが付着している。これはおそらく膠による剝落止めであったと思われるが、処置は稚拙で十分な効果があったとは思えない。施工者は不明である(図-6)。

絵の全体が永年のほこりやくもの巣によって汚れていた。刷毛ではらい落したが、木のヤニと思われるものや、変色している所が見られたのでモノブチールアミンの5%水溶液を用い、クリーニングを行った。ただ木のヤニと思われたのは先述の如く剝落止め用の膠であったので処置の前に除いた。変色した部分は卍像の左眼の瞳であるが、濃墨が青白く変色していた。

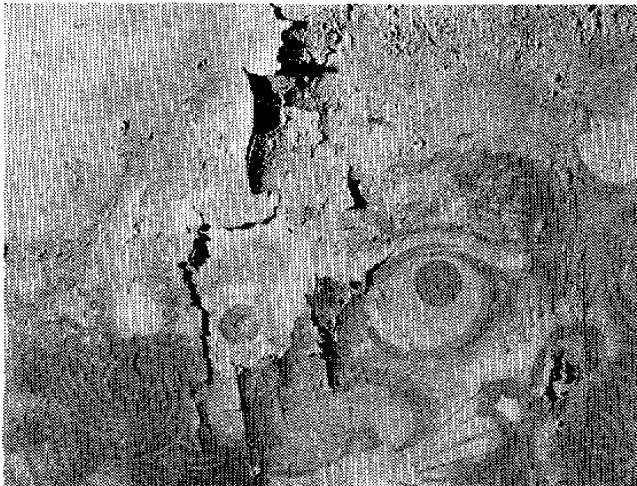
図-7 漆地層の剝離(A)

- (A) 漆地層が素地から剝離し、大きく反りかえる部分(当初の漆地)(図-7)
- (B) 漆下地の所から彩色層が浮上る部分(改修漆下地)(図-11)
- (C) 漆塗層から彩色層が剝離する部分(当初の漆地)(図-8)

この部分の処置はこの剝落止めの主要な所であって又最も困難な処置である。漆地の厚さは1ミリ以上あり、反り返って固定しているので無理に押えると折れる恐れがあった。まず揺変エマルジョンを注射器で注入したが、上記の場合と同様、ポリエチレン板と画鋏によって押え接着した。ここで難かしいのは接着剤の適量であって、多すぎると押えた際、表面に噴出し画面とポリエチレン板の間で樹脂膜を作ってしまう、ポリエチレン板をはがす際に顔料層を持上げる恐れがあった。画鋏をさす位置は当然の事であるが画面に支障のない所を選んだ。又一部には漆地が元の位置におさまらない所があり、止むを得ず折って接着した所もある。

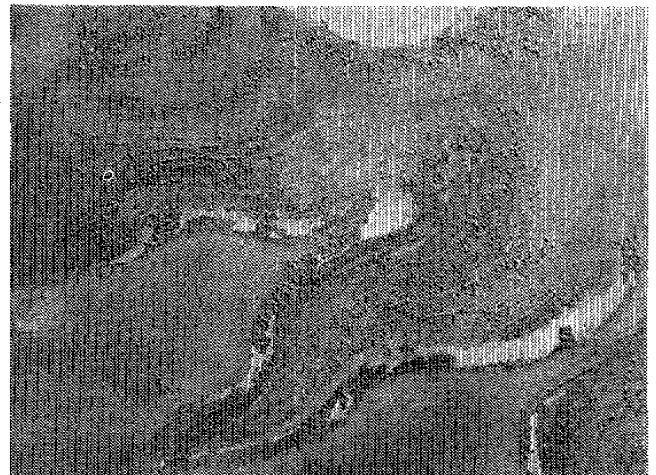
図-8 顔料層の剝離(C)

彩色層のひどい破損が見られる。たてがみ部は漆地上に彩色されているが、彩色層の剝離も一部にあって、地塗りの岱赭が剝落し、細線のみが残る所などもある(図-8)。輪郭線上には改修時の漆下地も多く、漆地のめくれや、彩色の剝離剝落がひどい。

岱赭色の部分は漆地上にあり網目状の断文を生じている所が多いので、やはりバインダー-17の10%液をふくませて和紙でおさえた。

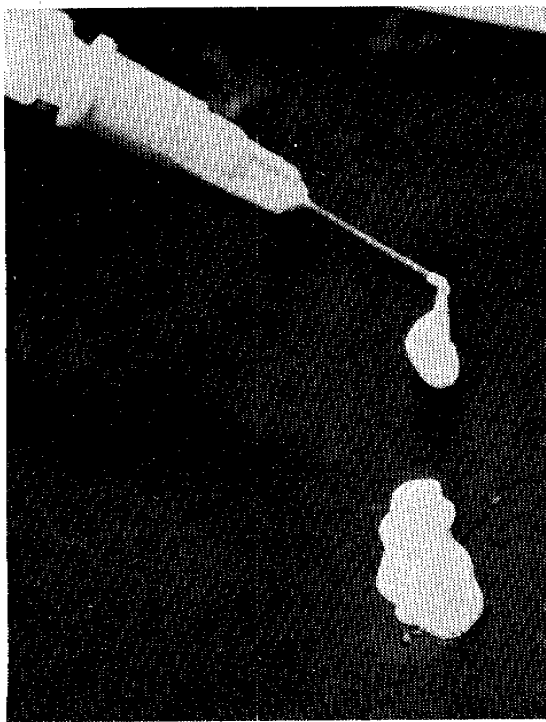
図-9 揺変エマルジョンの状態

ので、構造粘性とも呼ばれる。ASE60を少量加えたアクリルエマルションは、この構造粘性を示すようになり、注射器の中で圧縮という外力が加って流出し、外力から解放されると流れないという性質があるため、素地と漆層の間に容易に注射することができるし、間に侵入したエマルションは流れ出ることがなく、そのままの状態に存在するので甚だ便利である(図-9)。但しこのように使用できるのは、注射針が届く所までであり、それ以上の深部まで樹脂を送り入れることは期待できない。

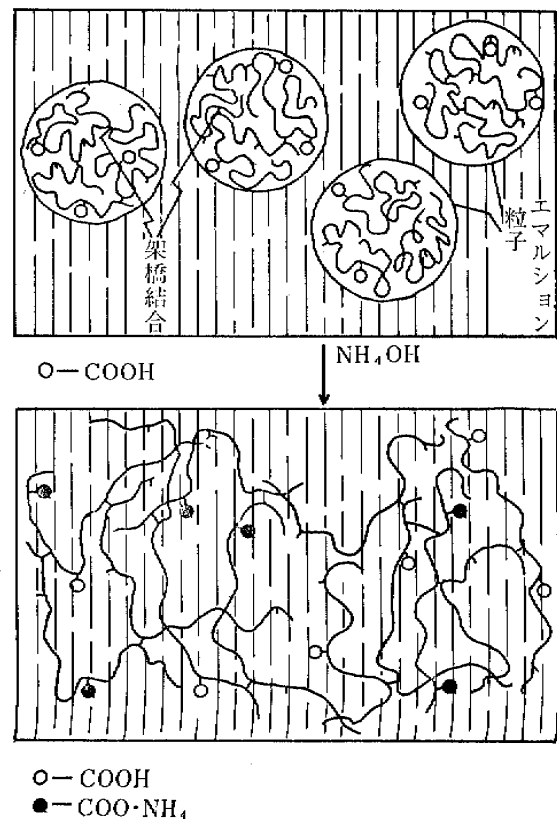
図-10 プライマル ASE-60 の膨潤

増粘用アクリルエマルション ASE60 は、図-10に示すようにそのエマルション粒子にコイル状の形態をした僅かに架橋結合のあるポリマー分子を含んでおり、その分子には所々に-COOHが存在する。この-COOHがアンモニアと反応すると直ちにアンモニウム塩を生じ、分子直鎖にある陰イオン性の静電性反撥力によりもつれあった糸状分子が伸びて水に溶解しようとするが、架橋しているため完全に溶解することはできず、極めて大きく膨潤した粒子となる。この膨潤した粒子が普通のアクリルエステル樹脂のエマルション粒子に作用して大きな構造粘性をもたらすものであらうと考えられる。

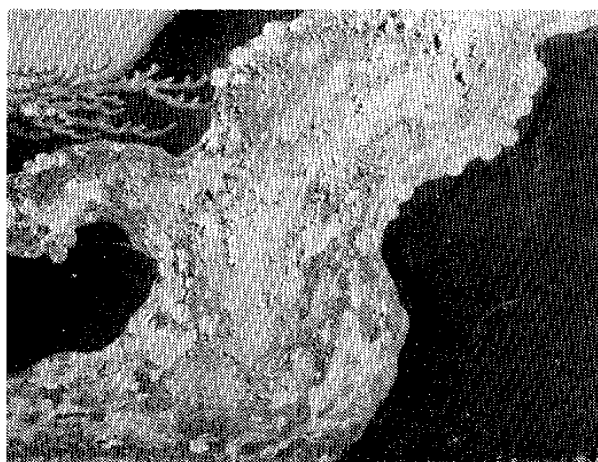
図-17 老松図 処置前

老松図は黒漆地の上に画かれ、樹幹の部分に描き直しが見られる。その一層目は永納筆と目されるもので下塗り（銚泥か）の上に辨柄と墨線で画かれるが、ほとんど剥落している様である。永岳筆と思われる2層目は白緑の下塗りの上に岱楮と墨線を重ねており、これもかなり剥離して全体に浮上っている。松葉は緑青だが剥離はない。描き直しは見られないが元禄時か嘉永時かは不明である。ただ板の矧目に塗直しが見られ、その上にこの松葉が描かれているので、樹幹部と同じく嘉永時のものかもしれない。
