## オランダ渡り切子ガラス酒瓶修復について

青 木 繁 夫

## Repair of a Cut-glass Wine Bottle from the Netherlands

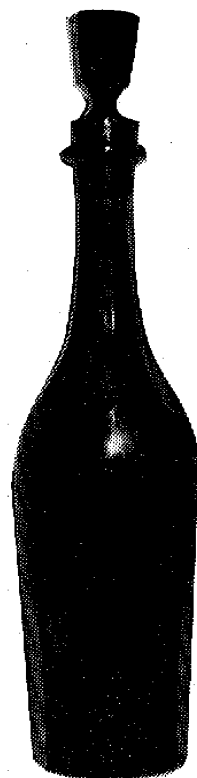
図一

この酒瓶（図一）は、長崎市立博物館所蔵のオランダ渡りといわれる切子ガラスの瓶である。欠けた口辺部の修復を依頼されたが、当部において、ガラス器修復は、今までに経験がない分野なので、この機会に新しい技術の開拓を試みることにし、昭和52年4月5日から同年10月26日にかけて実験と修復を実施したものである。

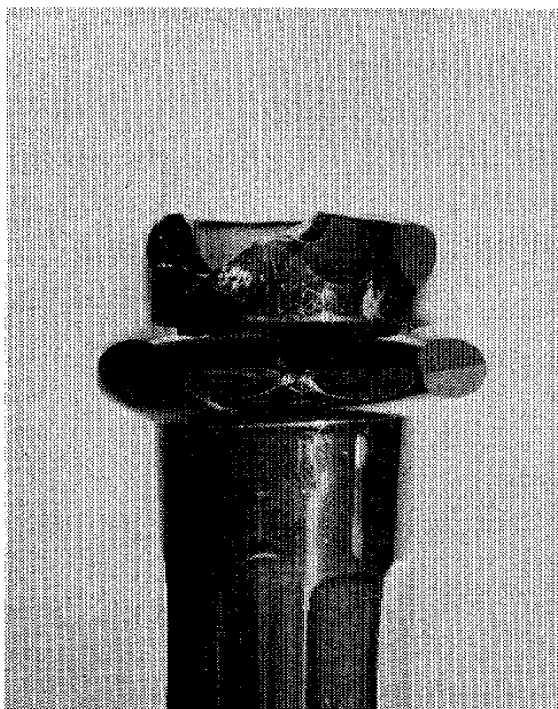
図二 修復前

壊れている部分（図二）は、口辺の一部で、U字状に割損しており、その割損面には、微細な亀裂が入っている。破片は全体の70%程度残っており、復原は可能である。

- 1) 破損状態の調査後、復原可能な破片の接着面をメチルエチルケトンで洗浄
- 2) 各破片をアラルダイトGY292にて、段差ができないように接着。
- 3) 欠失部を補修するアラルダイトGY292が、あとで取り外し可能なように、ガラスの破断面にアラルダイト488N-40を塗布。
- 4) 顔料(マイクロリスグリーンG-T)を瑪瑙乳鉢で砕き、欠失部の大きさに応じて顔料の量を調節してアラルダイトGY292に混和。
- 5) 上記のように調整した樹脂を表面張力を利用して欠失部に充填する。それを何回か繰り返して復原面まで盛り上げる。

- 6) 硬化後、歯科用グラインダー、研磨剤などで補修部分を整形する。
- 7) 周囲の光沢と合わせるために補修部分にメチルメタクリレート（リカレジン）を薄く塗布する。
