大樹寺障壁画の保存処置

受託研究報告 第43号

樋口清治・中里寿克

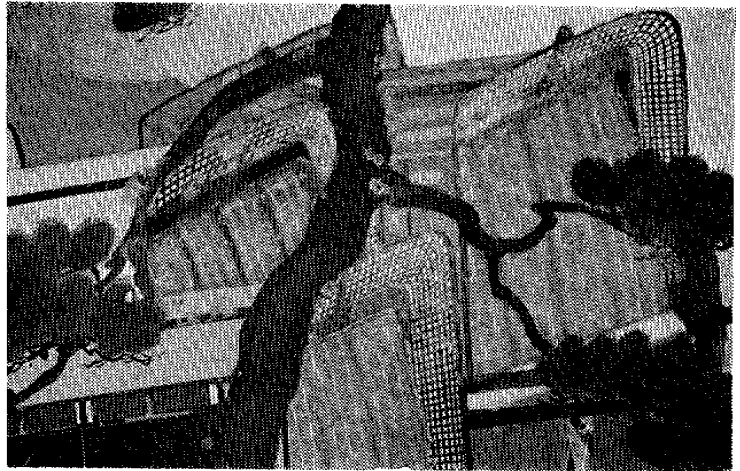
図-6 南面大壁の部分

すなわち最も剝離のひどい部分は、牛車の部分と二頭の牛の部分で胡粉地の上に、彩色又は濃墨で画かれるが、剝離は本紙と胡粉地との間で、浮上りを生じている。この部分のほぼ全体に剝離が生じ危険な状態にある(図-6)。

顔料層剝離部分にはツベルクリン用注射器や面相筆によって6.8%液を注入し、濡れ綿で押え、接着した (図一七)。南面大壁の画面に生じた胡粉層の剝離部分は光沢が生じやすいので、特に注意し、樹脂液を表面にはみ出さない様に行ったが、一部に光沢が生じた。この光沢の除去は、後に東京の遠藤得水軒アトリエに搬入されたとき、アセトンやジアセトンアルコール等

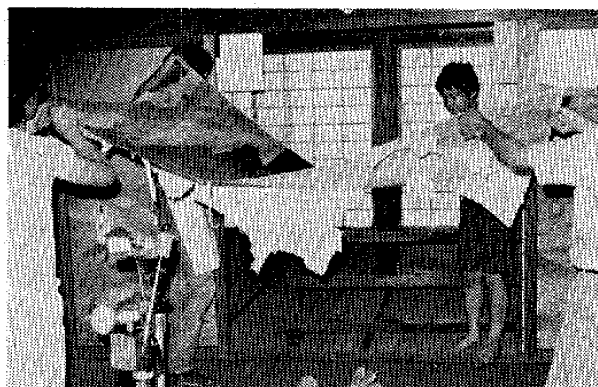
図-8 南面大壁貼付図の本紙剝がし

南面大壁の内、右図を最初に剝がし取ったが、画面を養生せずに行ったため、松木根元の岱赭部分と、牛車の胡粉地の一部等に、やや大きな浮上りを生じたことを、剝がし取り後の点検で発見し、直ちに6.8%液で処置した(図-8)。

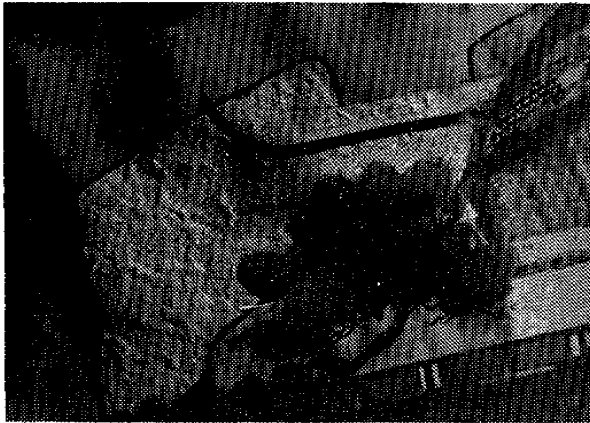
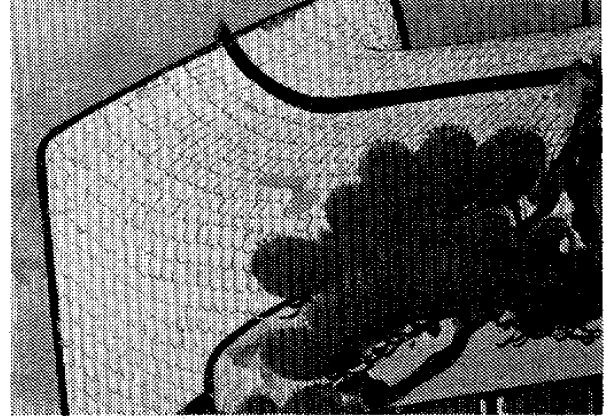
図-10 剥落止め状態

東京の遠藤得水軒アトリエに搬入後、本紙の乾燥による収縮により、南面大壁貼付図の胡粉地部の大部分と、黄土、岱赭の一部に浮上りが生じた。これらの剝離部は先に撮った記録写真と比較した結果では、現地において処置した部分以外の所で剝離が生じていると判断された(図-10, 11)。

この対策として剥落止めは後回しにして本紙を元の状態に戻すため、肌裏に湿りを与え濡紙の上に置き、ビニールシートで覆ったが、期待したほど回復しなかった。湿った状態での剥落止めには水溶性アクリル樹脂にかえてアクリル樹脂パラロイドB72の7%トリクレン溶液を用いた。これは浸透がよく、光沢も出にくいだが、溶剤の蒸発が速いため押えの綿の方に顔料が付着する恐れがあったので、まず水で胡粉層を本紙になじませた後、上記パラロイドB72溶液を注入浸透させる様にした。

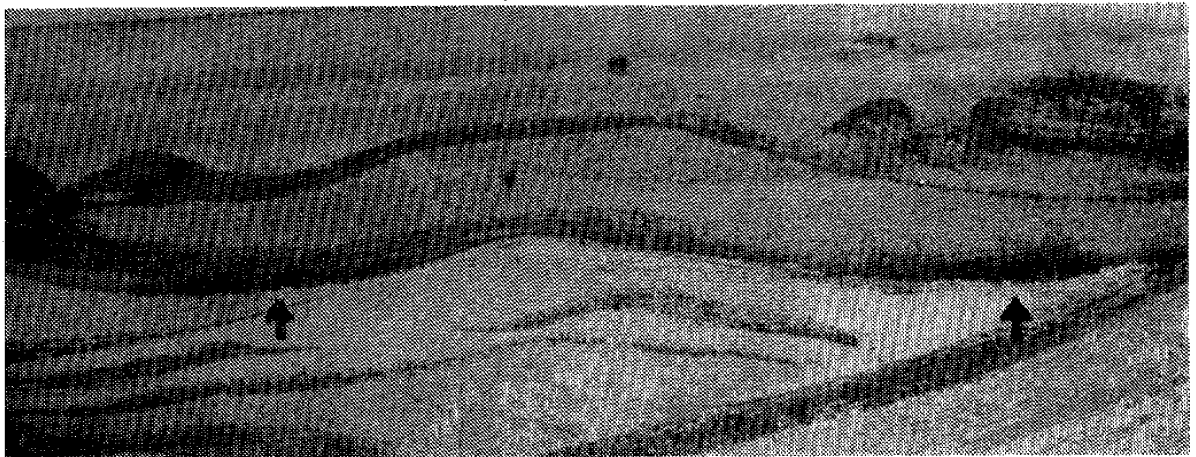
図-12 プライマルN580 処置部分 (↑印)

又書院膝突の画面で、膠が溜り、その後の収縮で彩色層を持上げていた部分にはアクリルエ

マルシオン（プライマルN580）を注射器で注入し、押さえて接着した（図-12）。

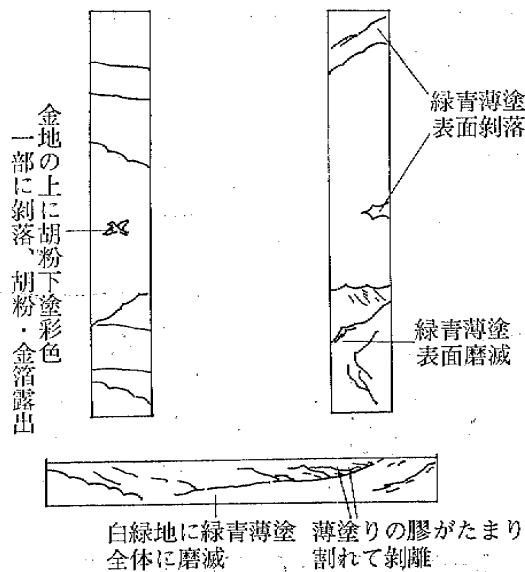
図-5 書院

本紙の
もまれによる
白緑のはがれ

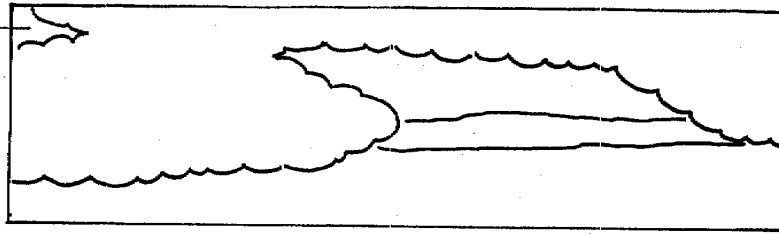
図-6 子日間長押上小壁

胡粉下塗
藍地浮上り

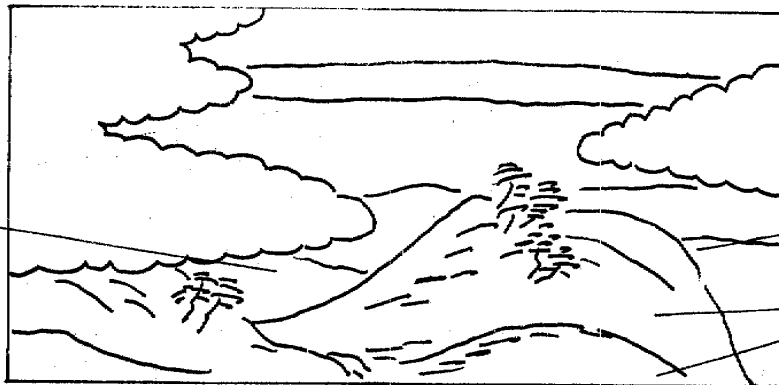
図-7 書院上小壁

胡粉藍地
浮上り

白緑剝落

白緑地
こまかな浮上り

白緑地墨線
浮上り

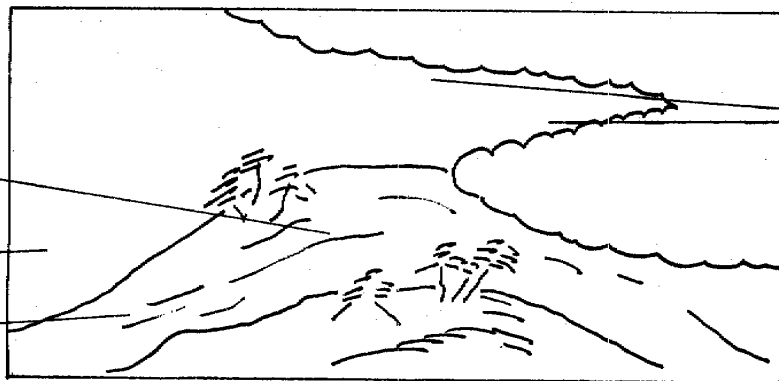
図-8 子日間小壁

胡粉藍地
浮上り

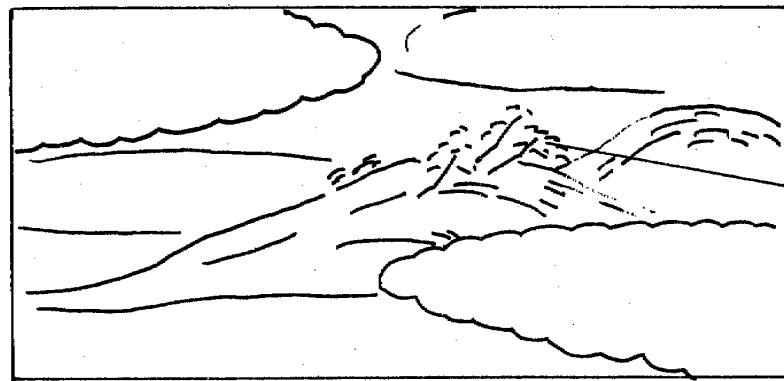
図-11 違棚間長押上小壁

緑青(松)
剝離

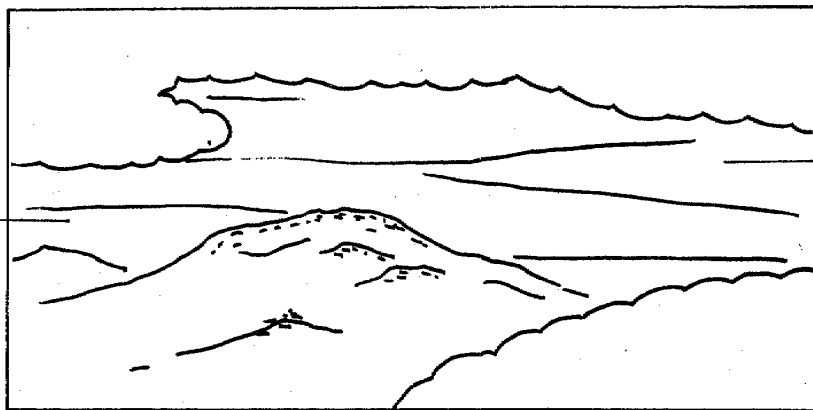
図-12 茸狩間長押上小壁（北面）

雨あとに剝落

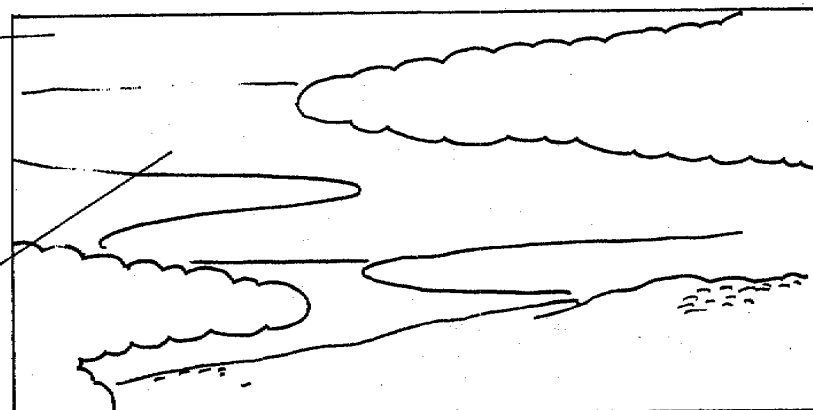
図-13 同（北面）

本紙折れ
胡粉藍地
剝落浮上り

雨あとと数条

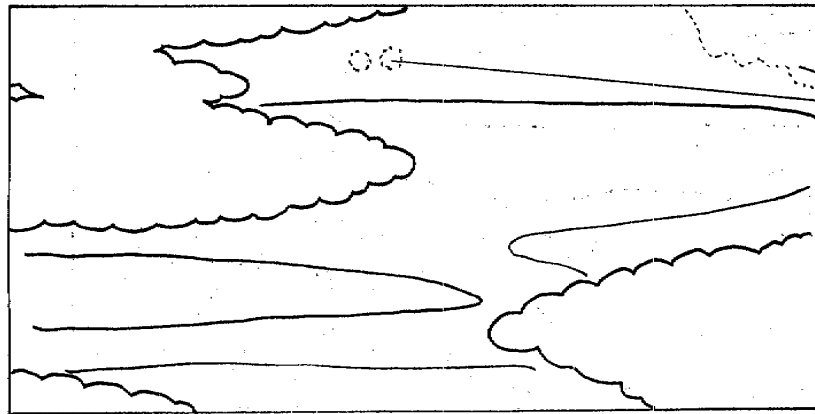
図-14 同(西面)

藍色補彩か

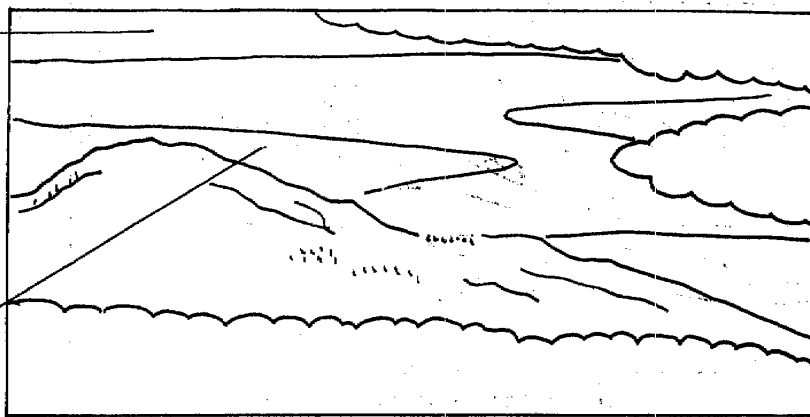
図-15 同(西面)

(この部分藍色補彩か)
 胡粉藍地
 剝落と浮上り
 雨あとにそって
 剝落と浮上り

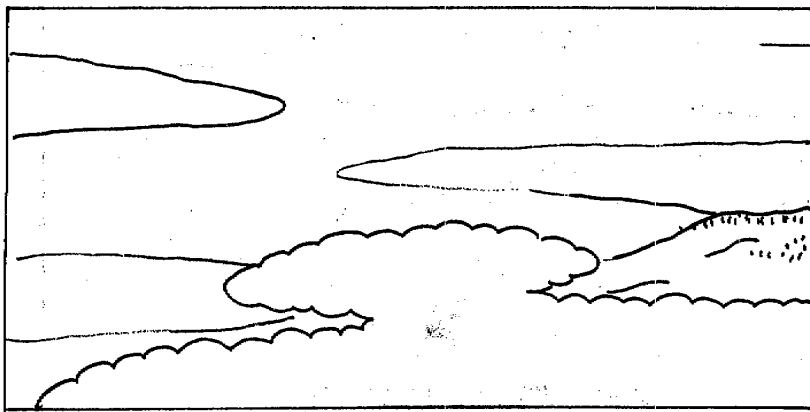
図-16 同(南面)

剝落浮上り
胡粉藍地

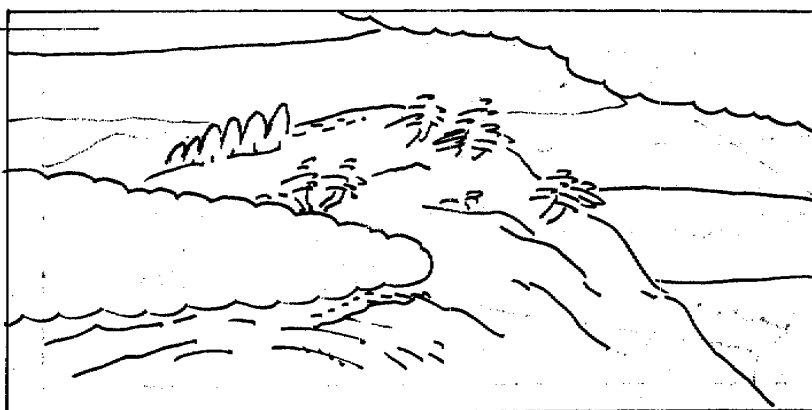
図-17 同(南面)

本紙のもまれによる
 胡粉藍地の剝離
