# 国宝 東大寺大佛殿・鷲尾漆箔銅板の 腐食状態調査報告

受託研究報告 第44報

Report of Investigation Concerning the State of Corrosion  
of Gold-leaved Copper Plates Used for the *Shibi* on the  
Main Hall, Todai-ji

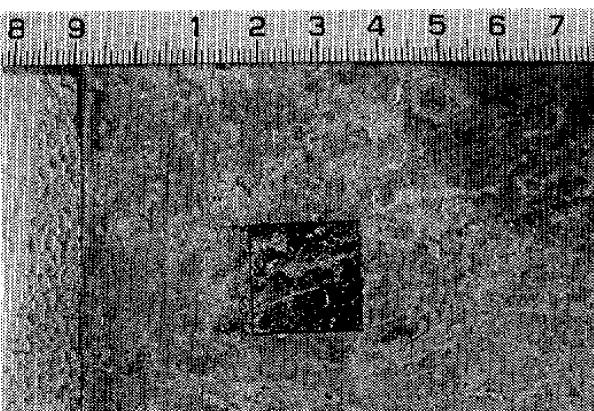
5. 金箔剥離試験（損傷部）

1. 健全部 剥れにくく、金箔が残っている。
2. 損傷部 剥れ易い

1. 健全部 剥れにくい。
2. 損傷部 剥れ易い、はがれた後に銅板上淡緑色さびが殆んど全面に認められる。

1. 健全部 損傷部よりは、はがれにくい程度で、微細な腐食が金箔の下に及んでいる。
2. 損傷部 はがれ易い、腐食が金箔の下に及んでいる。

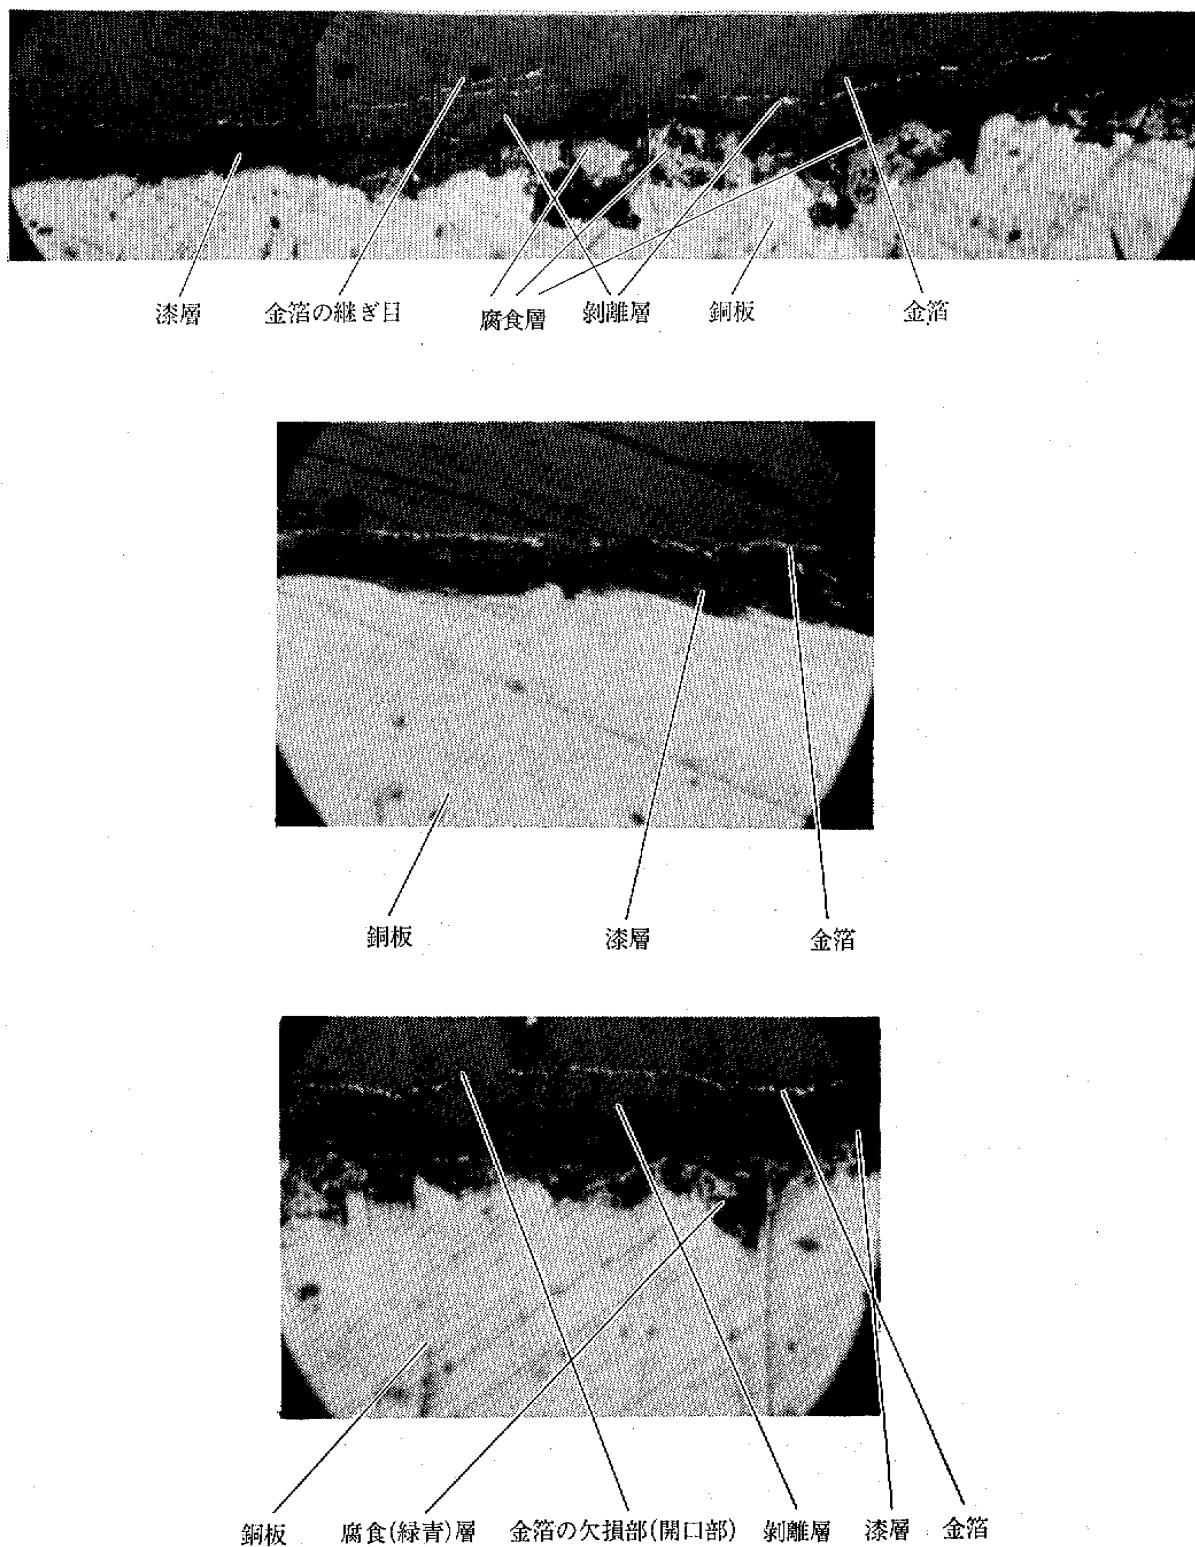
図-13 金箔漆箔銅板の断面の顕微鏡写真 ×75

金箔のピンホール部分の腐食、箔の下の銅板に食い込んでいる腐食部分が多く認められ、銅板表面の健全部分は少い。

金箔は、表面の輝いた線で、欠損、ピンホールにより断続している。その下の黒い太目の線は漆の部分、銅の部分は淡橙色に見え、侵食部分は灰緑色に落込んで観察された。

従って上記の考察から結論としては、銅板を新規に取り替え、新たに金箔押しを施すことが良策と考える。その際

- 1) 銅板は 0.3mm より厚いものとする
- 2) 金箔はピンホールの少い、厚めのものと用いる。
- 3) 箔押し後その上に銅の防蝕用塗料を塗布することが腐食防止に有効と考える。
