源義賢墓の修復について

受託研究報告 第45号

Repair of the Tombstone of Minamoto Yoshikata

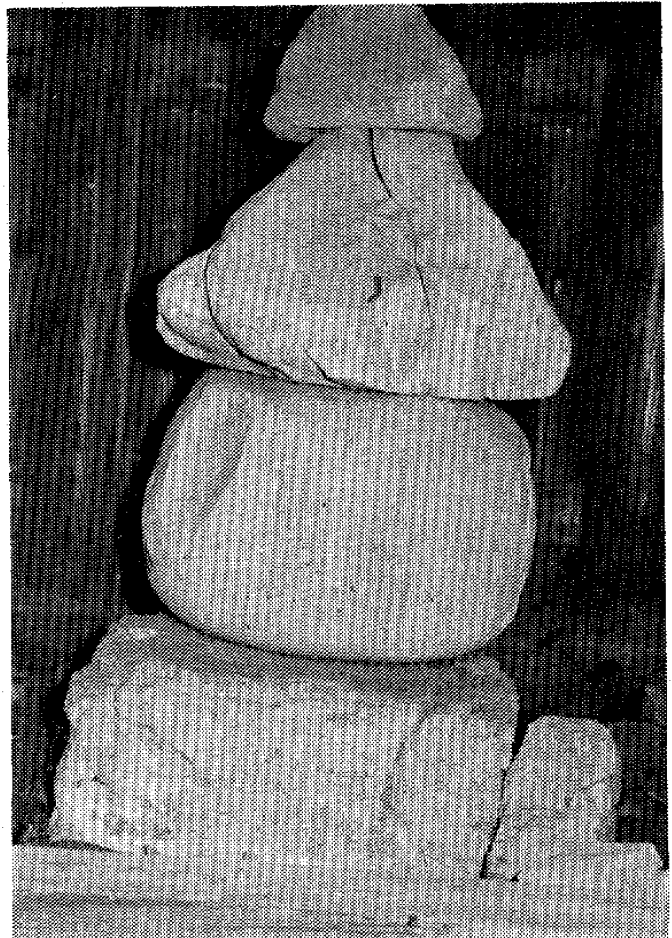
図-1 修復前

113 cm程の高さを有する石造五輪塔(図-1)で、現在は、地・水・火・風輪が残存するのみである。これらのうち地・風輪は、凝灰岩質石材を使用している。水・火輪は、水成岩質のもので造られている。

石材は、凝灰岩質のものを使用しており、表面に粉化現象がみられ、また小さな亀裂が発生し、処々には層状剝離も起っていた。

石材表面が火中によるものと思われる赤味を帯びている。粉化現象は、あまり見られないが、層状剝離と大小の亀裂が多くある。

表面の粉化現象や層状剝離は、あまり認められないが、大きく 6片に割れていて、欠損部分も多い。

粉化現象が著しく、細かな亀裂が多いが、形状は比較的良く保存されている。

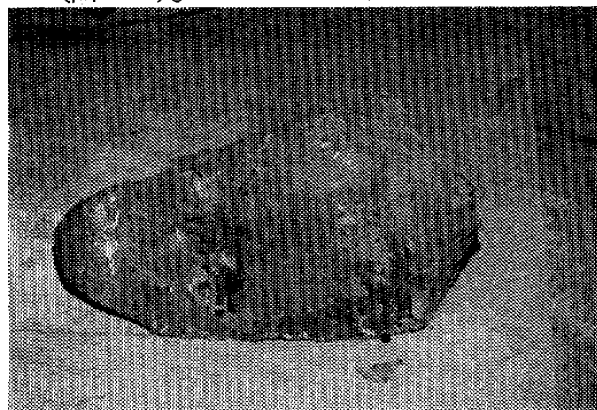
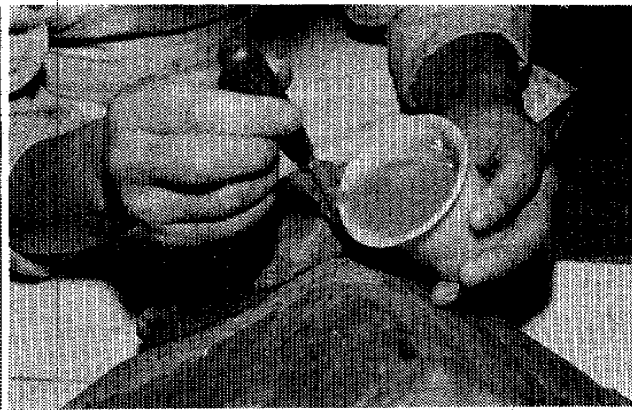
図-5 ステンレス丸柄の挿入状態

図-6 割れた石材のエポキシ樹脂による接着

- 4) 石塊強化完了後、細かい亀裂には変性エチルシリケート(バインダーSS101)を、大きな亀裂には、アクリル樹脂のプリポリマー(リカレジンスT001)を点滴や注射器で注入して充填接着し、さらに大きな亀裂には、直径5mmのステンレス鋸を入れてエポキシ樹脂(ポストック3003J₂)で固定した(図-4)。
- 5) 比較的小さな破片の接着は、そのままエポキシ樹脂(ポストック3003J₂)で行い、重量の大きい破片については、念のため直径8mmのステンレスの丸柄を挿入して接着し、割れ目に沿う空隙を充填した。破片の接着に際しては、軒反りの曲線や、各面のカーブなど、この五輪塔がもつ本来の曲線を損わぬよう、十分に配慮した(図-5, 6)。
- 6) 隙間や欠失した部分は、エポキシ樹脂エマルジョン(プリゾールL601)4部、同種石粉5部、ガラスマイクロバルーン1部の割合で混和した樹脂擬岩をもって補足した。その際接着面にはあらかじめエポキシ樹脂(ポストック3003J₂)を塗布しておいた(図-7)。
- 7) 樹脂擬岩が硬化後、擬岩表面の仕上げを行い、その表面はひかえ目に古色付けを行った(図-8)。
