文化財周辺気中の塵埃に関する研究〔Ⅱ〕

走査電子顕微鏡、X線マイクロアナライザーによる 銅板葺屋根の汚染物質の測定

Studies on Air Dusts around Cultural Property [II]
—Examination of Deposits on Copper Plated Roofs with
Scanning Microscope and X-ray Microanalyzer—

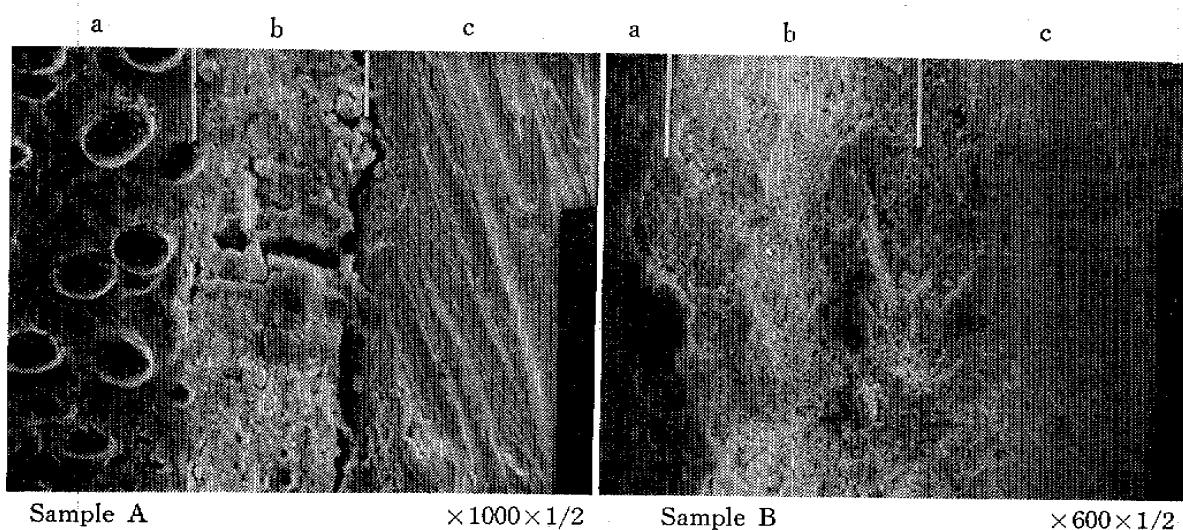
Fig. 7 Cross section for X-ray microprobe images
a : Resin b : Rust c : Copper plate

銅板上の鏽および付着物の厚さは、試料Aは約40μ、試料Bは約110μであった。
