# 重要文化財箱木家住宅の柱の修復処置

〔受託研究報告 第47号〕

## Scientific Reinforcing Restoration of the Structural Wooden Columns of *Hakogi* House

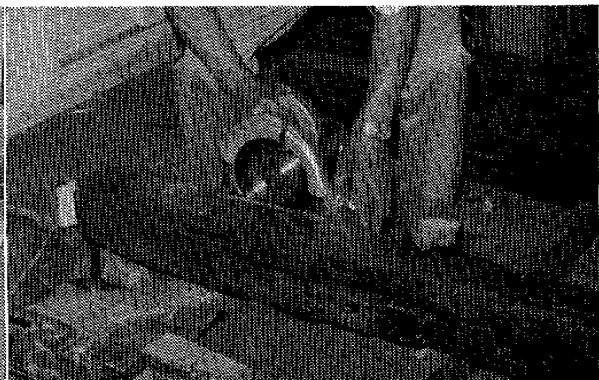
図. 6 ステンレス板挿入用の溝切り  
Fig. 6 Cutting a channel in which stainless steel plate is to be inserted

折損部の修復および補強については前述のような補強方法として、ステンレス板（300×25×2 mm）、ステンレス丸棒（径 10 mm）、ガラスクロス等による FRP 強化処置の三種を状態に応じて用いた。ステンレス板は局所に深さ 30 mm ほどの溝を切って挿入し、注型用エポキシ樹脂（アラルダイト LY 554：T 384/H-1=100:20、以下これを単に LY 554 と呼ぶ）を流し込んで硬化させた。ステンレ

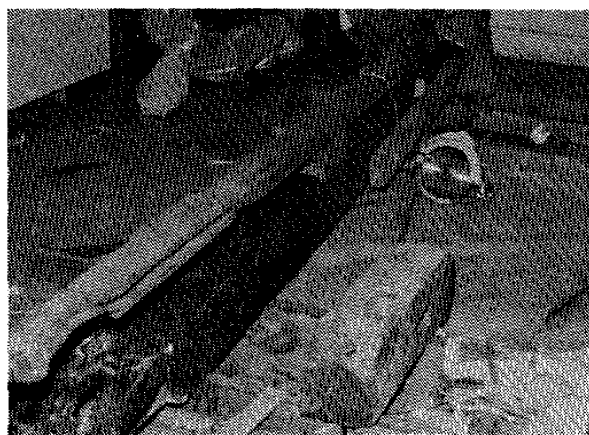
図. 10 柱の反りの矯正

柱に大きな反りがあり、再建に支障をきたす恐れがあったので、強化処置の前にこれを如何にして矯正するかが問題であったが、現地から派遣された木工技術者の発案で簡単に矯正することができた。その方法は反りのある柱に割材を添わせて両端を針金で固定し、割材の間に楔

を入れてしめ上げるのであるが、意外に効果があった。本方法により矯正された柱は「りの八」、「との十」、「にの十」である。

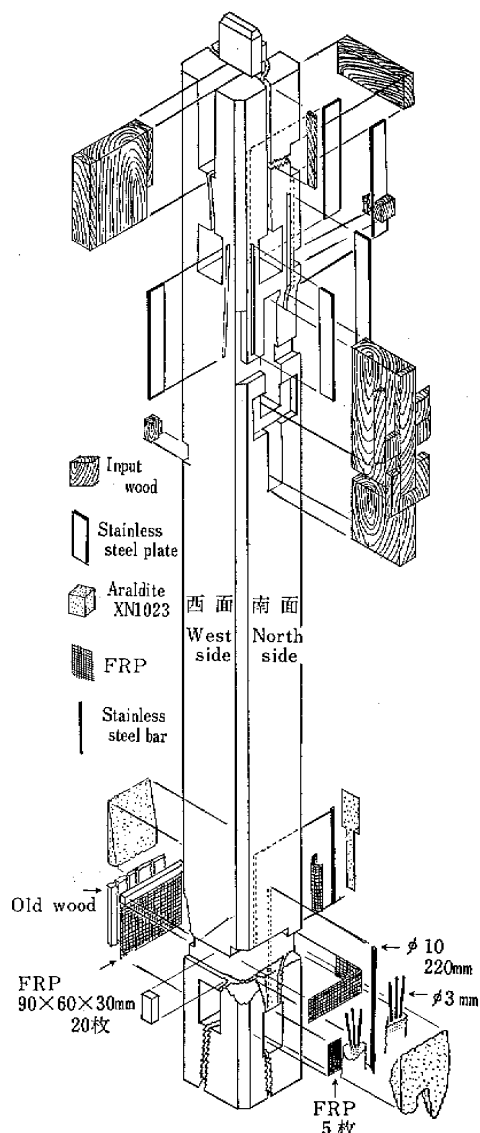
図. 11 処置 図「りの八」  
Fig. 11 Illustration of the repair treatment

上部では、東面の後補大梁仕口部分で折損し、更に南北面の中央で木割れがあるため材の一部がはなれている。はなれた部材は更に二つに割れている。小口に造られる出柄も折れて辛じて付着する。梁穴部分でも南面で木割れと欠損が見られ、これらの部分には虫害がみられる東に向って反りがある。

下部も後補の切欠きが各面に入り、複雑な状態をみせる。東北面では小口からの木割れのため、南面の後補仕口部で折損しており、部材から離れる。表面仕口面では虫害が著しい。南面には幅広の木割れが全長に入る。北面と西面に全長に反りが見られる。

南北面の木割れによってはなれた東面上部の部材の一部は、元の位置におさめエポキシ樹脂 (LY 554) で接合した。上端部には後補の大梁仕口が

あけられていたが、ここには同形の松材を挿入し LY 554 を流し込んで固定した。ほぼ折損していた出桝も同時に接着した。

梁穴部分に折損は無いが、補強のためステンレス板を東面に 2 枚、南面に 2 枚、西面に 1 枚挿入し LY 554 を流し込み接着固定した。その他後補仕口部には同形の松材を当て同じ樹脂で接着した。

下部では東西面の貫穴から木割れがあり、南面の一部が割損しているため、それらを LY 554 で接着し、割損材の上端には 3 ミリ径のステンレス棒 3 本を植え、後補の溝状の仕口部で FRP を用いて固定し補強した (図. 12)。

東面では腐朽部があるため、FRP で補強した上でステンレス棒を埋めた (図. 13)。

西面では一部に内部腐朽があるため、表面材を丁寧にはがし、内部をかき出し、FRP で補強し、その上に表面材を貼り戻した。その他の腐朽部は掻き取り、その部分は XN 1023 で整形した。南面には全長にわたって木割れがあり、そこには LY 554 を流し込んだ。

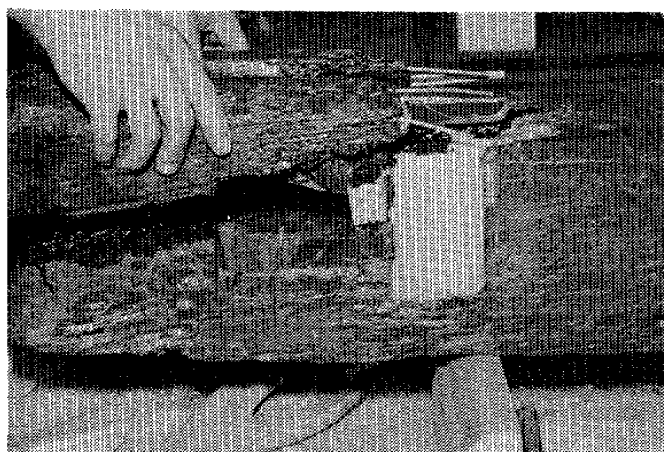
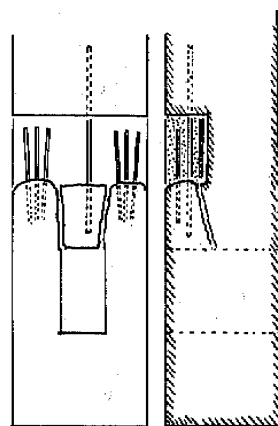
図. 12 「りの八」下部の施工

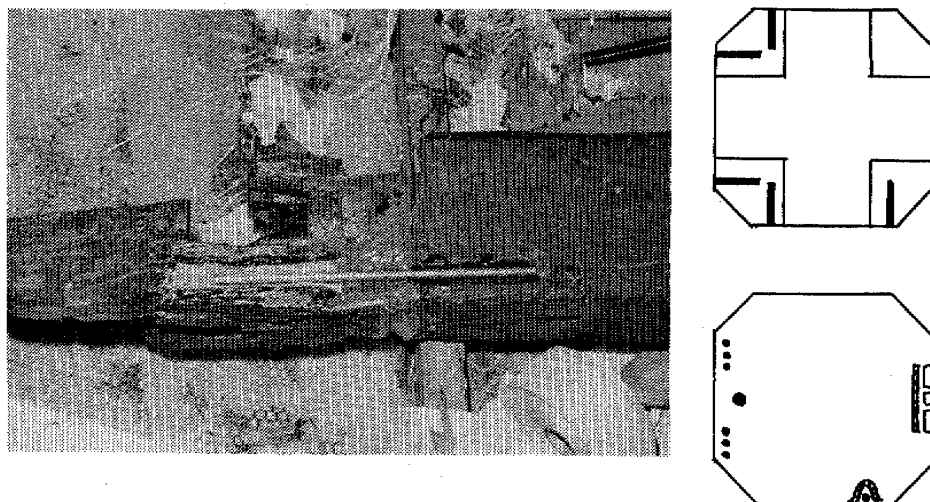
図. 13 「りの八」下部施工と強化処置断面図

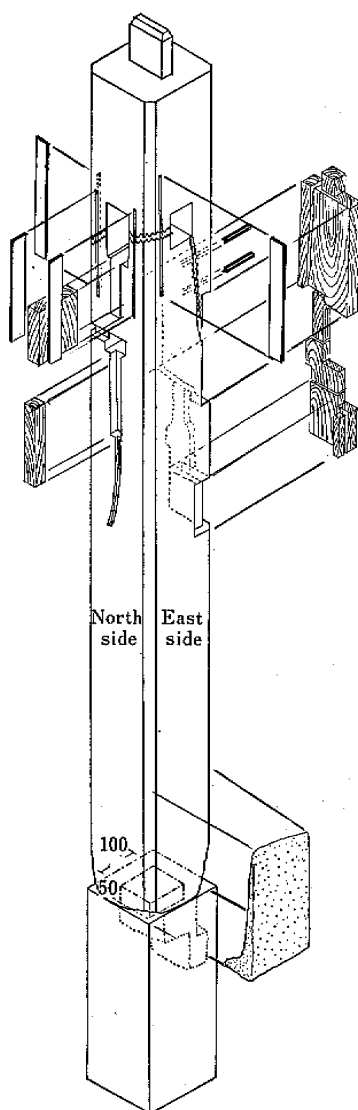
図. 14 処置図「との八」

上部の梁穴部分で四隅にある四本のやぐら部分が折損し、上頭部がはなれる。

下部は貫穴以下部分が折れて欠損している。下部には虫害が目立つ。

上頭部は梁穴部で折損してはなれているため、これを元に戻して LY 554 で接着した。折損部を中心にステンレス板を南面では 2 枚、東面では 1 枚、西面で 1 枚、北面で 1 枚ずつ挿入し強化した。北面の折損部の合せ口には 3 ミリ径のステンレス棒を 3 本束ねて、釘のかわりに 2 箇所打込んだ。

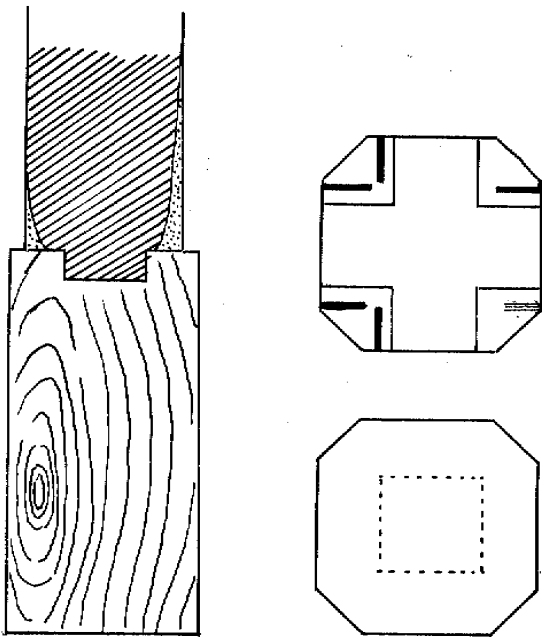
図. 15 「との八」下部施工図と処置断面図  
Fig. 15 Treatment of the lower part of the column and its illustration of the section

下部は 40 cm ほど欠損しているため、腐朽している木口を加工して 10×10 cm 角、長 5 cm の桝を造り出し、松の補足材を継ぎ足し LY 554 で接着固定した (図. 15)。

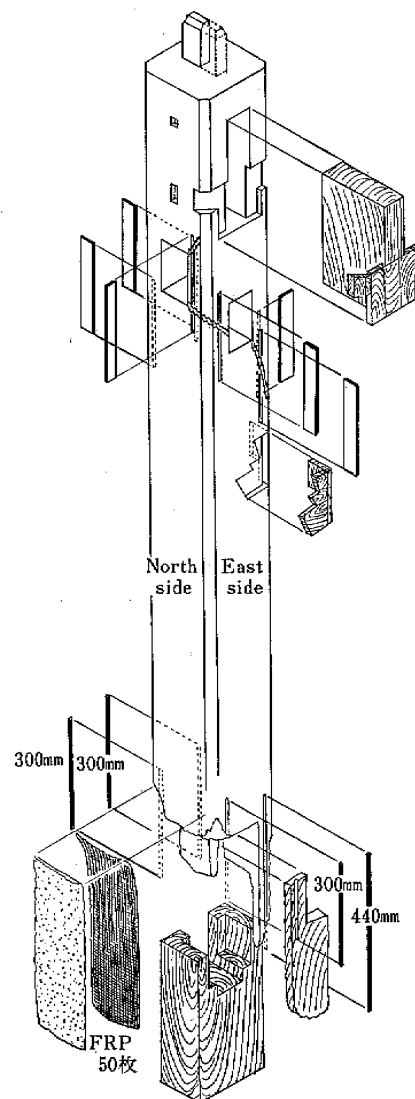
図. 16 処置図「ほの八」  
Fig. 16 Illustration of the repair treatment

上部梁穴の部分で折れ、上頭部は完全にはなれる。一部に木割れも見られる。小口にある出柄は半分欠損する。

下部は南北に通る貫穴から割れが入り、そのために西面で故意に切断されている。東面には辛じて木口を残し、貫穴も遺存するが、ほぼ全長にわたって木割れが走る。欠損部分を中心に虫害がひどい。

これも上頭部は梁穴部で折損し、はなれているのでガラスマイクロバブルを混入した LY 554 で接合し、硬化後その折損部に溝を掘りステンレス板を東面で2枚、南面で1枚、西面で2枚、北面で1枚ずつ入れた。北面のステンレス板挿入部にはガラスロービングを束ねた FRP も併用して補強した (図. 17)。

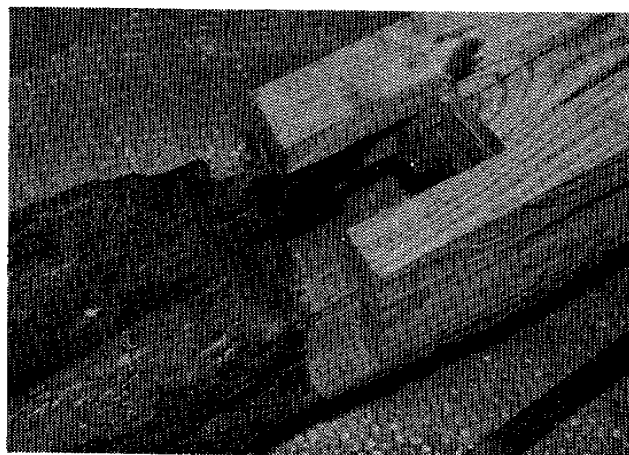
図. 18 「ほの八」下部施工現状  
Fig. 18 Restoration with a new wood at the lower part of the column

下部は故意に切りつめてあるため、その木口を若干削って二枚枅を削出し、松材の根継ぎを行った (図. 18)。粘度を

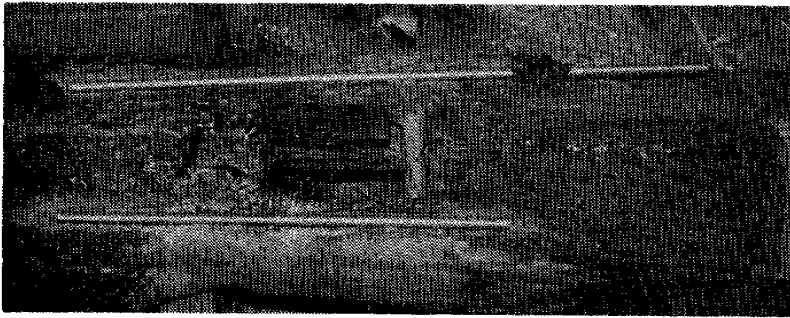
図. 19 「ほの八」下部施工図

ガラスマイクロバルーンで調製した LY 554 で先ず接着し、更にこの接合部を強化するため東面西面にはステンレス棒を2本ずつ補強用として挿入し (図. 19)、南面では継目を中心にガラスクロス50枚を積層し補強したが、当初材の一部ははがして処置し、処置後に元の位置に貼り付けた。東面の一部は柄刳出しの際に切断したが、新材の上に貼って旧状に戻した。東面にある木割れには LY 554 を流し込んだ。

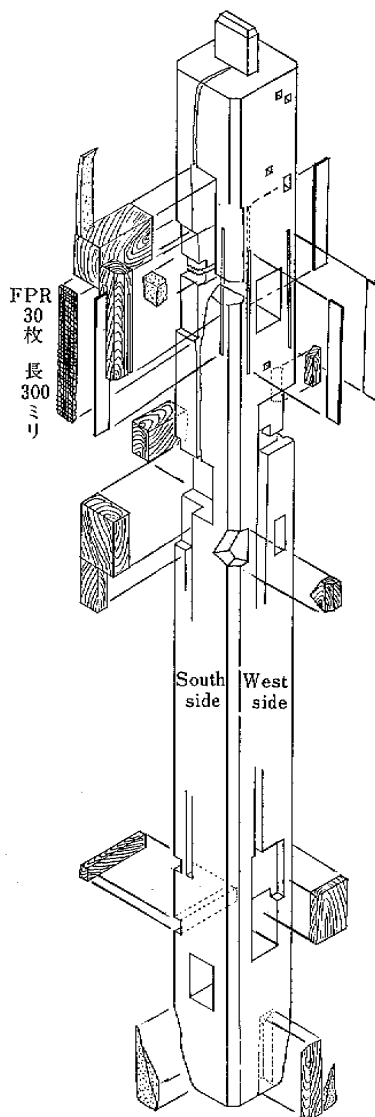
図. 20 処置図「との十」  
Fig. 20 Illustration of the repair treatment

上部の折損は東北面の梁穴部に一個所あり、北面では上部小口からの木割れが鴨居下端まで入る。北面の上頭部に材の反りがある。

下部では辛じて木口が遺存し、全体に破損、欠損はないが、虫害が著しく、角はくずれてまわっている。

上頭部には東北面の角に折損がある。この部分の補強のため折損部を中心に当初材を浅く削り、そこにガラスクロス10数枚 LY 554 で積層し補強した。その他の梁穴部には溝を掘ってステンレス板を北面で1

枚、南面で1枚、西面では2枚挿入し、その上からガラスマイクロバルーン混入の LY 554 で整形し表面を整えた。

下部は比較的原型を保っているが、西面の一部は腐朽部を削って新材を挿入している。腐朽部は削って XN 1023 で若干の整形を行った。

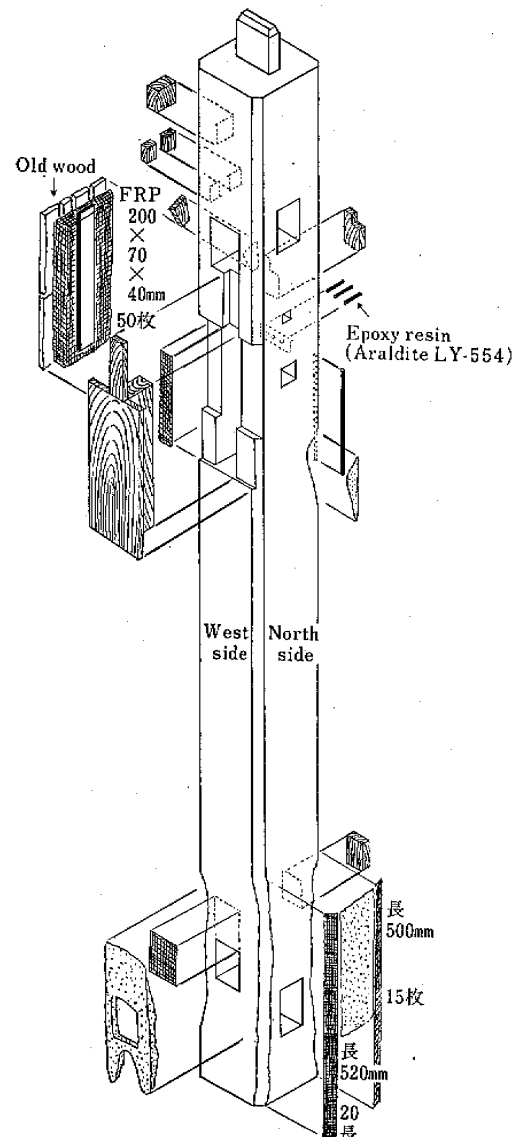
図. 22 処置図「にの十」  
Fig. 22 Illustration of the repair treatment

上部は後補の差鴨居仕口や方杖の仕口等があり、当初の梁穴部分も含めて比較的破損が少なく健全である。ただ東面のやや下った所に内部腐朽が広範囲にみられ、南東面の角にも腐朽部分がある。

下部は「との十」と同様、木口を遺存し全体に比較的健全だが、虫喰による変形がある。全体に若干の反りがある。

この柱は処置前に柱のねじれを矯正する際に、上部梁穴部よりやや下った所で亀裂が生じたため、その亀裂部を中心に長さ 30 cm、幅 7 cm、深さ 4 cm 程度掘り込み、そこにガラスクロス LY 554 で厚く積層し、更にその上にステンレス板を置いて補強してから、マイクロバルーン混入の LY 554 で充填しその上から当初材を丁寧に貼付けて現状を保つ様につとめた (図 23, 24)。東南面角に腐朽部があり、そこにはステンレス棒を挿入して補強した。東面鳴居下端にある後補の切欠き部には、3 箇所ほどボーリングして LY 554 を流し込んだ。西面の切欠き部の一部は FRP で補強した。

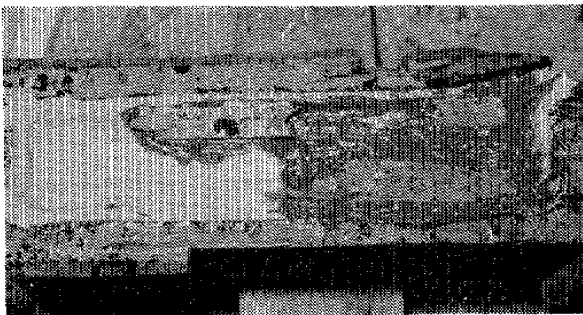
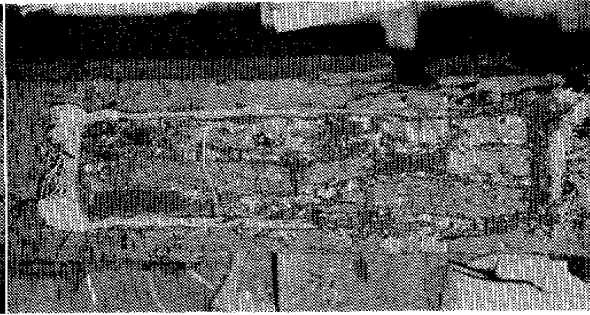
図. 23 「にの十」上部施工図  
FRPの上にステンレス板を添え上に  
古材を貼る

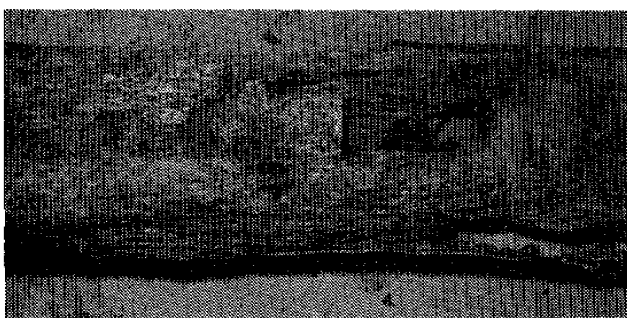
図. 25 「にの十」下部腐朽部  
Fig. 25 Rotted place in the lower  
part of the column

下部は腐朽が進んでいるので XN 1023 で整形した部分が多い (図. 25, 26) が、南西面と南東面の両角には 50 cm ほど FRP を施こし補強した (図. 27)。

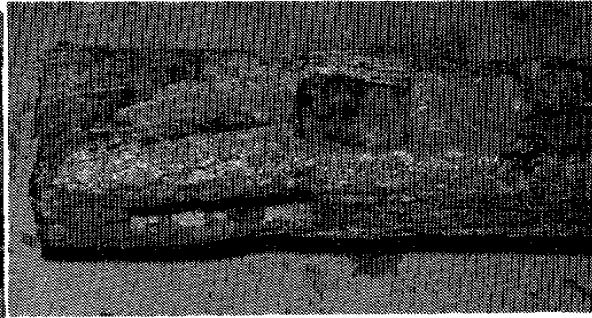
図. 26 「にの十」下部腐朽部施工 (XN 1023)  
Fig. 26 Treatment to the rotted part  
with Araldite XN 1023

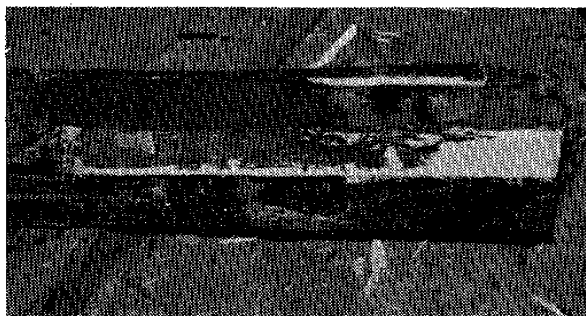
図. 27 「にの十」下部 FRP 及び充填処置  
Fig. 27 Treatment with FRP and resin  
patching
