木彫仏像の損傷と修理

山 崎 隆 之*

（四）修理の実例 静栖寺十一面観音立像 （所有 埼玉県北葛飾郡松伏町 静栖寺）

木造十一面観音立像修理報告書

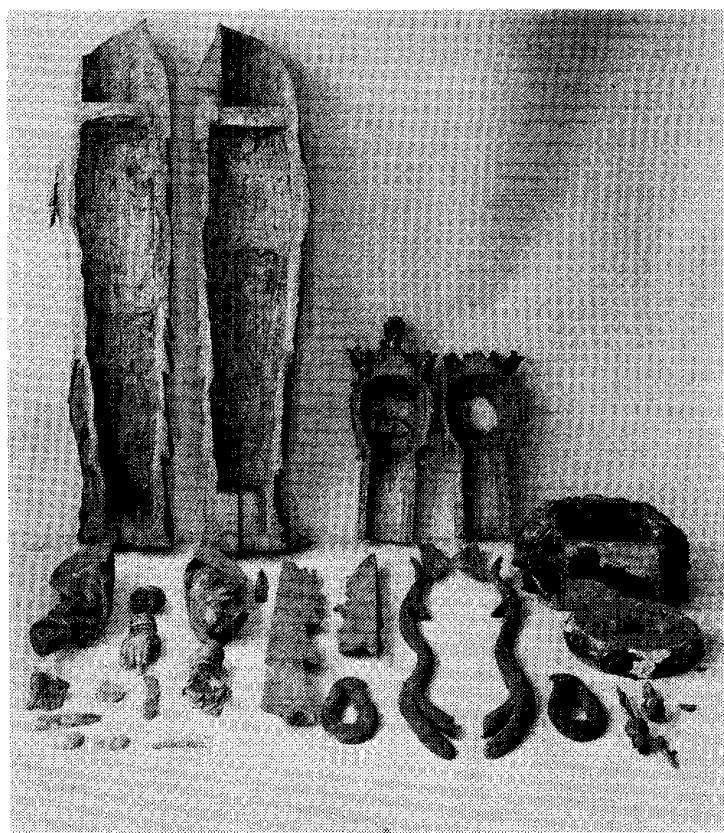
図一1 修復前

〔損傷状態〕(図一1)

- ① 膠が老化して矧目は大方離れ、殆ど解体の状態にあった。条帛の垂下部は縦に割損していた。
- ② 本体主要部は左右両材の木取りが異なるため、右材の内側が収縮し、矧目に目違いを生じていた。(右材は内側を木表とする)
- ③ 右脚外側の裾部に干割があった。
- ④ 左手の第二、第四、第五指先と右手の第四指先が割損欠失していた。左肘の矧目、両天衣垂下部の上端等に割損欠失があった。
- ⑤ 持物の蓮華に小欠失があり、華瓶の下半分が亡失していた。笄、冠帯は大方欠失していた。
- ⑥ 玉眼の当て綿が老化し変色していた。
- ⑦ 化仏の配列が混乱し、取付け孔の位置もずれていた。
- ⑧ 表面の漆箔は後補で剥落、浮上がりが甚しく、彩色はすべて剥落し、下地の一部を残すのみであった。なお、現漆箔の下に当初のものの断片が残存していた。

- ① 矻目はすべて離れ、雲座以下は欠失部もあり構造不安定であった。
- ② 台座は他像よりの転用で幾分小さく、雲座は形状不適合であった。蓮肉の天板には他像の足柄穴を埋木した跡があり、板も薄く脆弱であった。
- ③ 漆箔は殆ど剥落し、残存部も浮き上がっていた。
