出土銅造仏像の保存修復の研究

(受託研究報告 第52号)

Conservation Treatment of a Copper Statuette

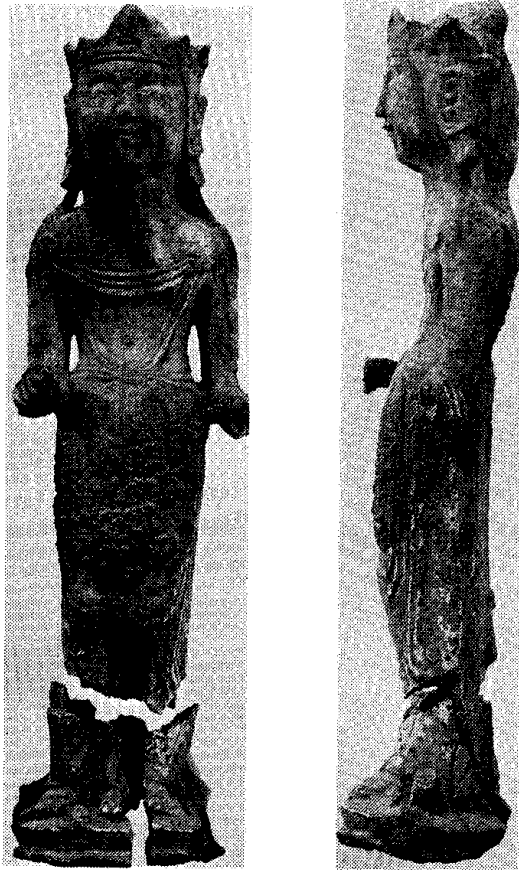
図-1 修復前
Fig. 1 Before treatment

出土後、膝下部が数片に割損し、さらに三面宝冠の左頭飾先端が損傷をうけている。割損部の断面は、厚さ 0.4~1.0 cm で、ざらざらした顆粒状でいわゆる金属状態でなく、この顆粒状のものが焼結した状態である。これは触れると崩れてしまう。

損傷状態（図-1）

出土後全く手が加えてないらしく全体に土が付着している。火中したことがあるためか黒褐色の焼肌状を呈しており黒い砂状の粒子がかなり強固に着いて鍍金は全く見られない。

鍍金は緑青色のところと淡緑色のところがあるが、後者は脚部にあり、かなり喰い込んでいる。

中型は腰まで、そこには像底からの土が入りこんでいる。右指先および左前腕の中程から先が欠失している。

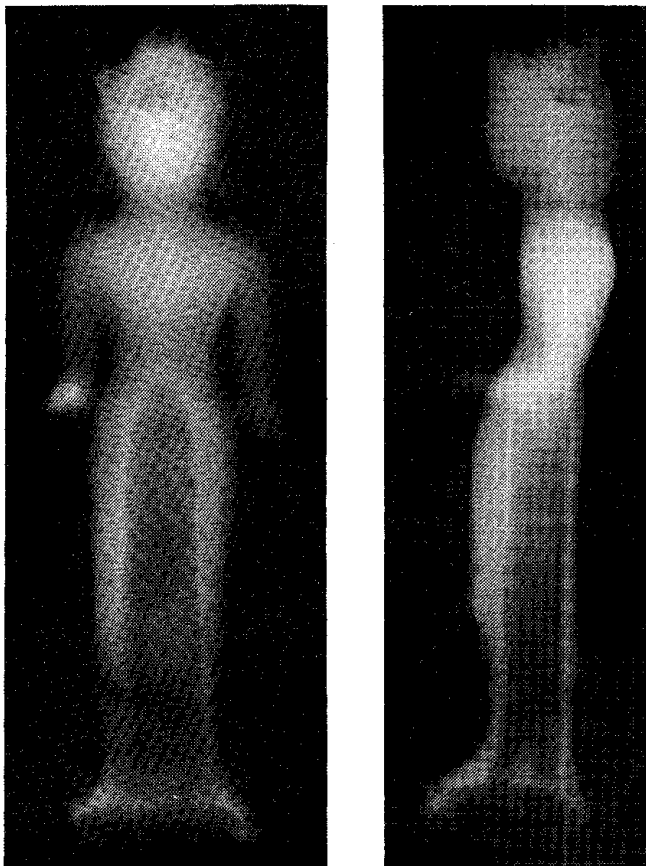
図-2 ガンマー線透視写真
Fig. 2 γ -ray's photographs

この透視写真(図-2)から、通常頭部までである中型も腰までしかなく、また筭や型持の跡も見られないことがわかる。鬆の分布は一様で、鬆の補修や錆掛跡も見られない。頭には大きな鬆が存在し、内部に 3 個程の粒状の突起が認められる。この透視写真からは湯口の確認は出来ないが中型の形状から考えて、頭部から湯流し込み、一度に铸造したものと思われる。

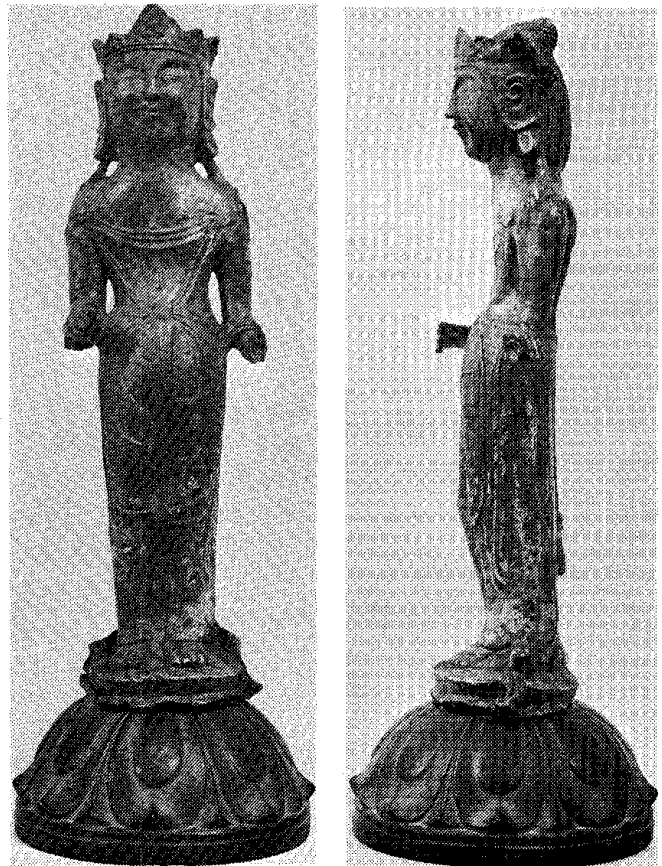
図-3 修復後
Fig. 3 After treatment

表面に付着している土および中型内の土は、エチルアルコールの中でブラッシングや柳ヘラを用いて除去した。

ベンゾトリアゾール3%エチルアルコール溶液を仏像に減圧含浸して24時間浸漬

仏像を強化するためベンゾトリアゾール3%を含有したアクリル樹脂（インクラック）を30 mm/Hg に減圧して含浸させた。

(5) 割損部分は、エポキシ樹脂（ハイスーパーセメダイン）に緑青（塩基性炭酸銅）を若干混合したもので接着復原した。欠失部分はエポキシ樹脂（ハイスーパーセメダイン）に緑青を混合して補修した。補彩は松煙、緑青など天然顔料をアクリル樹脂（パラロイドB72）に溶かして行った。

像底の型取りをシリコンラバー（KE 12 RTV）で行いそれからエポキシ樹脂（アラルダイトCY 230, エポメートB 002）で像底の型を作った。それを蓮弁を彫刻した台座に接着し、黒漆を用いて仕上げた。
