# 重要文化財長谷寺本堂壁画『廿五菩薩来迎図』

## 剥落止め処置法の研究

(受託研究報告 第55号)

増田 勝彦・樋口 清治

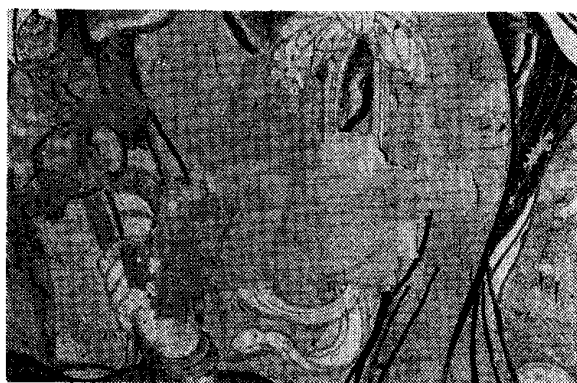
漆下地の上に胡粉を塗布し、絵を描くが、胡粉層の剥落してしまった漆下地の一部には墨によると思われる下描きが見られる。（図一2）漆下地の上の漆上塗りは見当らず、下描の墨線も漆下地の上に直接見られることから、漆による上塗りは行なわれていなかったと判断する。胡粉を塗布した上に来迎図が描かれているが、大部分は平塗りで、菩薩の飾り部分が胡粉盛上げ、阿弥陀肉身と菩薩の飾の一部に金箔が押されている。

図一2 漆下地の上に描かれた墨による下描

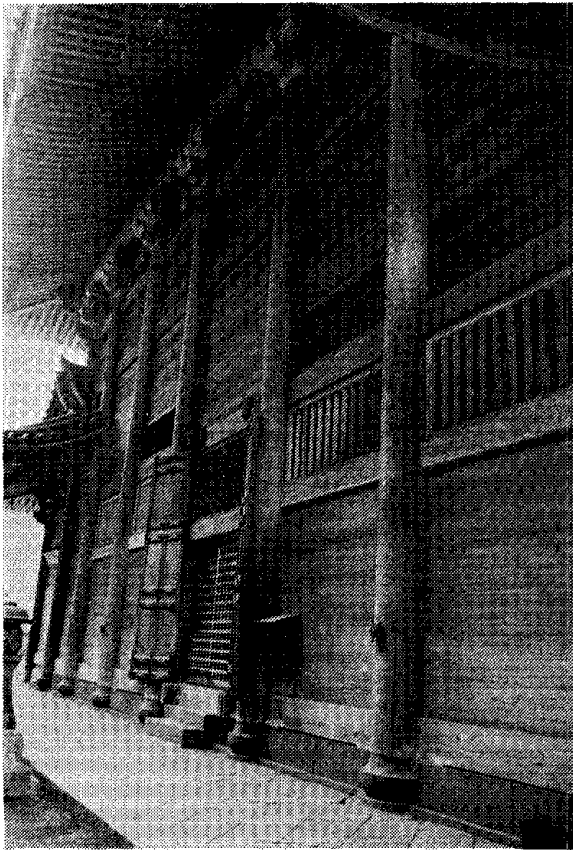
来迎図の描れている内陣背面は、約 170 cm を距てて、建物北壁に面し、その北壁中央には、障子戸、鴨居上には連子窓が設けられていて、採光と通風を得ている。この北壁の障子戸は、以前は壁画前に安置されている木像十一面観音像（俗称裏観音さん）を拝する人のために日中、開放されていた。また鴨居上の連子窓も半ば開放同様で、北にせまる山肌からやってくる。多湿な空気が自由に流入していたと思われる。（図一3、図一4）

図-3 本堂の北面，中央に障子戸，その上方に連子窓が開いている。

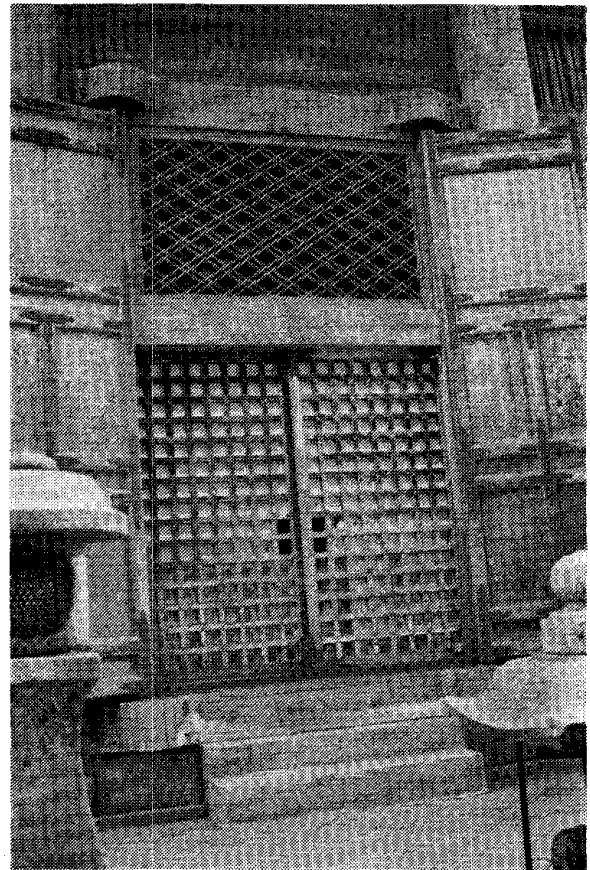
図-4 本堂北面中央の障子戸

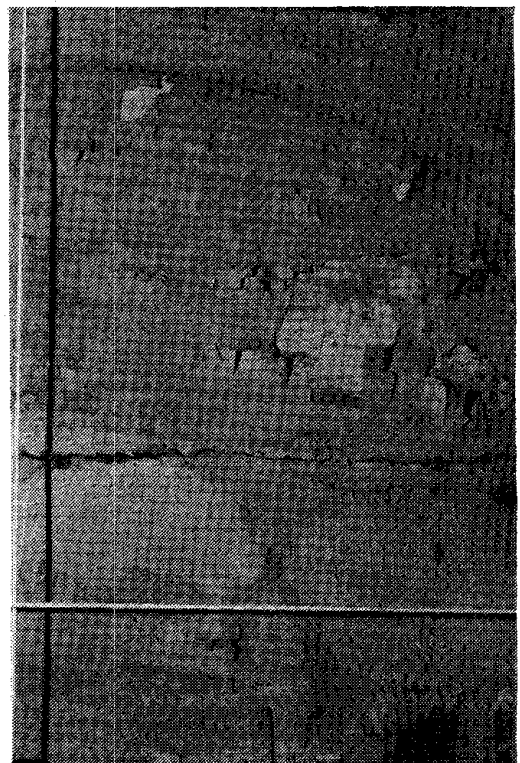
図-6 彩色層が剥落した部分に胡粉層が白く見える。

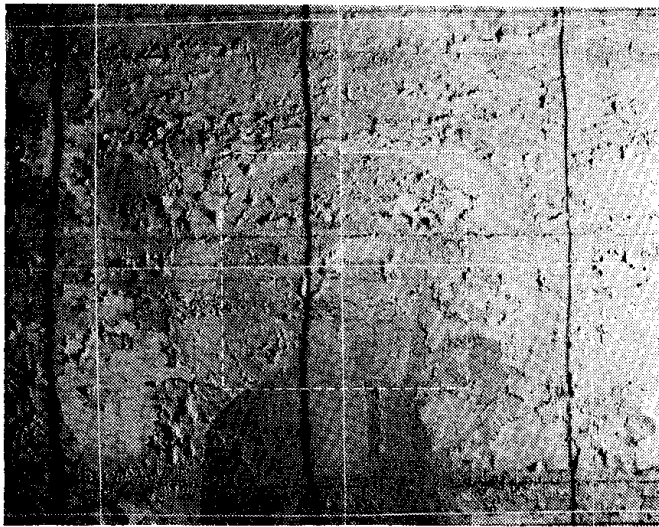
図一七 彩色層の剝離状態（斜光写真）  
点線で囲れた部分を合成写真に使用した。

長谷寺壁画では、接着剤である膠の風化によって、彩色層の凝集力はかなり失われているものの、彩色層と下地との接着力の方がより一層失なわれたため、著しく脆弱な彩色層が層状に剝離し、本堂内に吹き込む風や、層自体の自重によって、剝落、落下しているものである。漆下地層を含んでの層状剝離は見られないが、漆下地の粉状化は進行しており、指先で擦るだけでも容易に剝離してくる。（図一七）今回、研究所内の資料を調査した結果、昭和29年に剝落止め処置を行ったとの記述が有ったので、壁画を点検したところ、それと思われる箇所が有り、剝離が見られるものの他の部分よりは安定していた。（図一九）

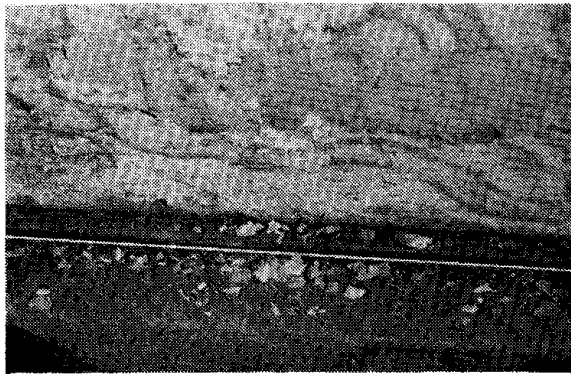
図一八 腰長押の上に堆積した剝落片

彩色層はその殆どが、漆下地と胡粉層との間から剝離している。欠失部には漆下地の褐色とその上にかすかに白い胡粉が見えている。（図一六）また剝離状態の激しさの割にはまだ残っている彩色が非常に大きく、この数年間、剝落の進行の山場と察せられ、緊急なる剝落止め処置の必要性を感じた。（図一七）これは腰長押上の剝落彩色片の堆積状態からも容易に肯かれるところであった。（図一八）

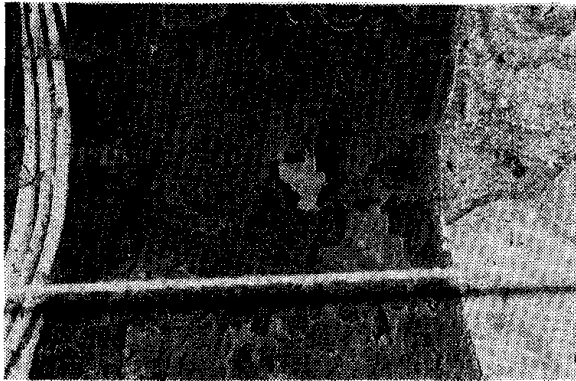
図-9 昭和29年に剝落止め処置が行なわれたと見られる部分。彩色層がやや固く、ひび割れが細い。

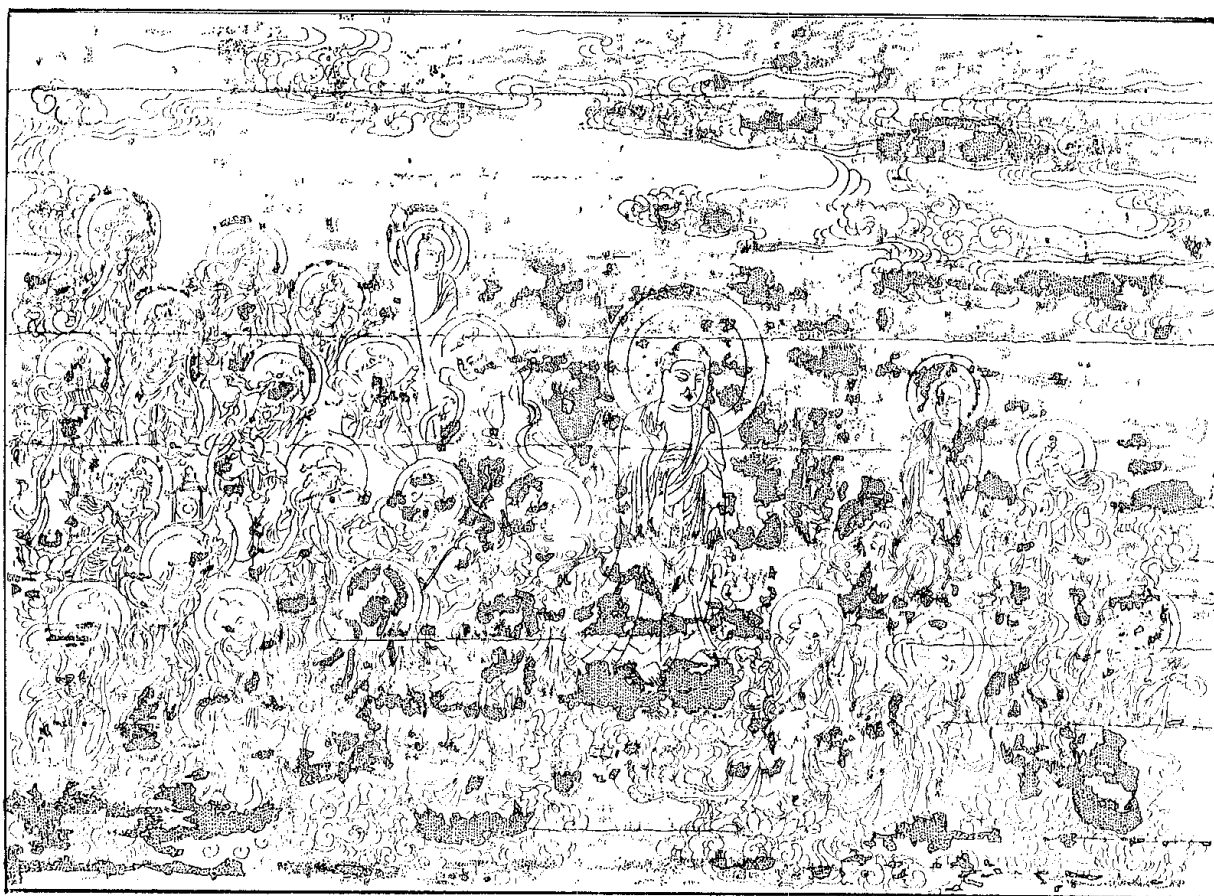
彩色層の欠失部分図と剝離部分図とを重ねてコピーした図面を見ると、あまり鮮明とは言えないが欠失部が左下から右上の方へと偏って分布し、中央が幅広く欠失している。この影響は、直接的には障子戸や連子窓からの風とも考えられる、即ち、裏山からの湿気によって壁面全体に粉状化に層状剝離が進行し、彩色層が甚だ不安定になっている所へ障子戸などから吹込

図-19 壁画全容図と欠失部分図，剝離部分図を重ねてコピーした図面

んだ風によって剝落させられたのではないだろうか。因に，剝落止め処置の際，先ず彩色層を軟化させるために水を噴霧するのだが，その風圧によっても彩色層は落下することがあったので，とにかく，最初に和紙の帯を水で貼りつける作業が，優先されるほどであった。(図-19)
