昭和59年度修復処置概報

修復技術部

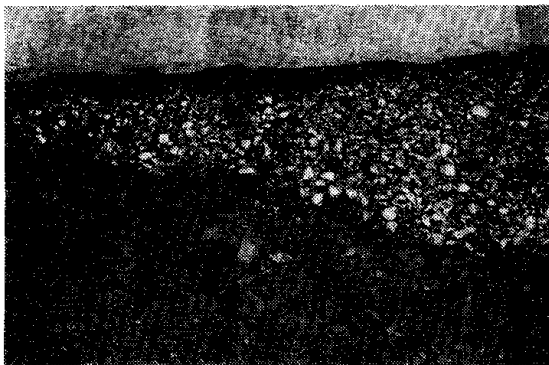
蜆塚貝塚断面は昭和36年頃に加熱乾燥タイプのアクリルエマルジョンで含浸強化して露出保存されていたが、近年部分的に崩れるようになったため再処置をすることになり、これを指導

図-1 蜆塚貝層断面保存処理後

した。その方法はまず断面を剝がして新鮮な面を出してから、水を噴霧して貝殻表面の土砂を洗い流した後、アクリルシリコンオリゴマー(カネカゼムラック)の25%キシレン溶液を約3.2 kg/m²注入して強化した。純貝層部分にはゼムラック処置後、アクリルエマルジョン(プライマルAC 35)の45%原液を堆積している貝殻の間に注射器で注入し、また純貝層内部の密度の低い土砂部分に対しては、エポキシエマルジョンを注入して固定、強化した。最後に枯

草剤を散布して雑草の繁殖を防止するようにした。以上の結果、貝層断面の堆積層位が極めて明確にすることができ、土層の強化も前例にないほど顕著な効果があり、また工事期間も著しく短縮することができた。(樋口清治)
