昭和62年度修復処置概報

修復技術部

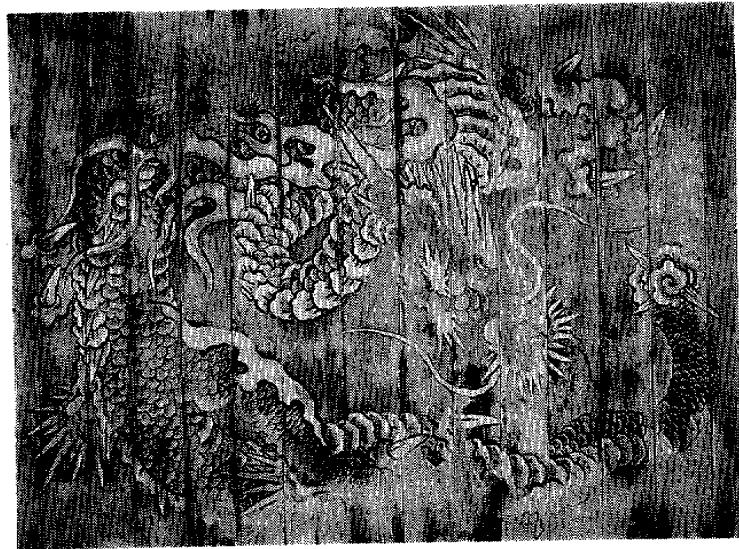
図-1

重要文化財多久聖廟外陣の鏡天井(3.6×4.8 m)には、全面に御園夏園筆の龍図(図-1)が描かれているが、下から見ると甚だしく汚損されているように見え、絵が全体的に不鮮明であったため依頼により現地調査した。この天井絵は杉板に薄く黄土を施した上に胡粉、墨、丹、朱、緑青であわく彩色してある。下から見上げた時天井板の継ぎ目が黒褐色に汚れて見えたのは、その部分の顔料が剝落して古色の付いた板が露出している

ためであり、汚損ではなかった。また黒く「黴」のように見えた部分は、彩色の顔料だけが剝落し、墨が残っていたため、汚物が付着したものではない。龍の鱗片には素地から吹き出したような褐色の斑点汚損があったが、これは緑青やけの劣化と判断された。以上の理由によりこの天井絵は、クリーニングの対象とはならなかった。しかし朱の落款や一部の彩色にわずかな剝離があったのでメトローズ(HPC)で増粘したアクリルエマルジョン AC 34の7~10%水溶液で局部的に剝落止めを行うにとどめた。(樋口清治)
