## 史跡薬師堂石仏の保存環境

三浦 定俊

## Climate of Rock-cliff Sculptures at Odaka

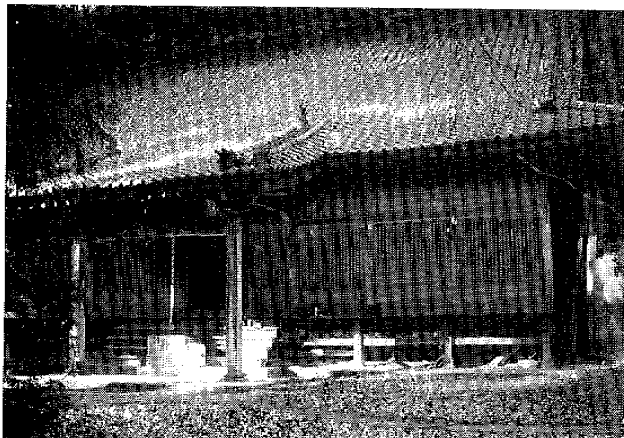
福島県相馬郡小高町泉沢にある史跡薬師堂は、8体の石仏がほぼ南面した崖に刻まれ、その石仏を覆うように薬師堂の覆屋が作られている。手前には高い木々があつて、陽が直接当たらず、常に湿った環境である。石仏の石質はシルト岩まじりの粗粒凝灰岩できわめて脆く、12世紀に作られて以来の長い期間に塩類の析出と凍結破壊が原因となつて、鼻や指などの凸部が欠落したと推察される<sup>1)</sup>。いずれの現象も雨水や地下水の侵入によって起こるので、昭和61年から63年にかけて修理工事を行い、古い覆屋の上に背面の尾根まで覆うように新しく大屋根をかけ、裏山からの水の侵入を防ぐ処置をとつた。

写真1. 薬師堂全景 (1986年, 修理工事前)

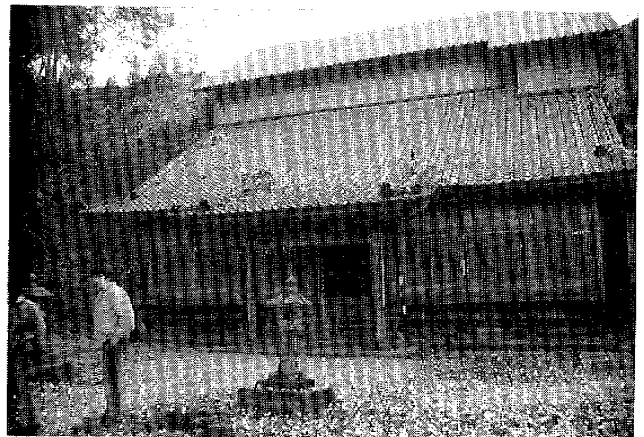
写真2. 同 (1990年, 修理工事後)

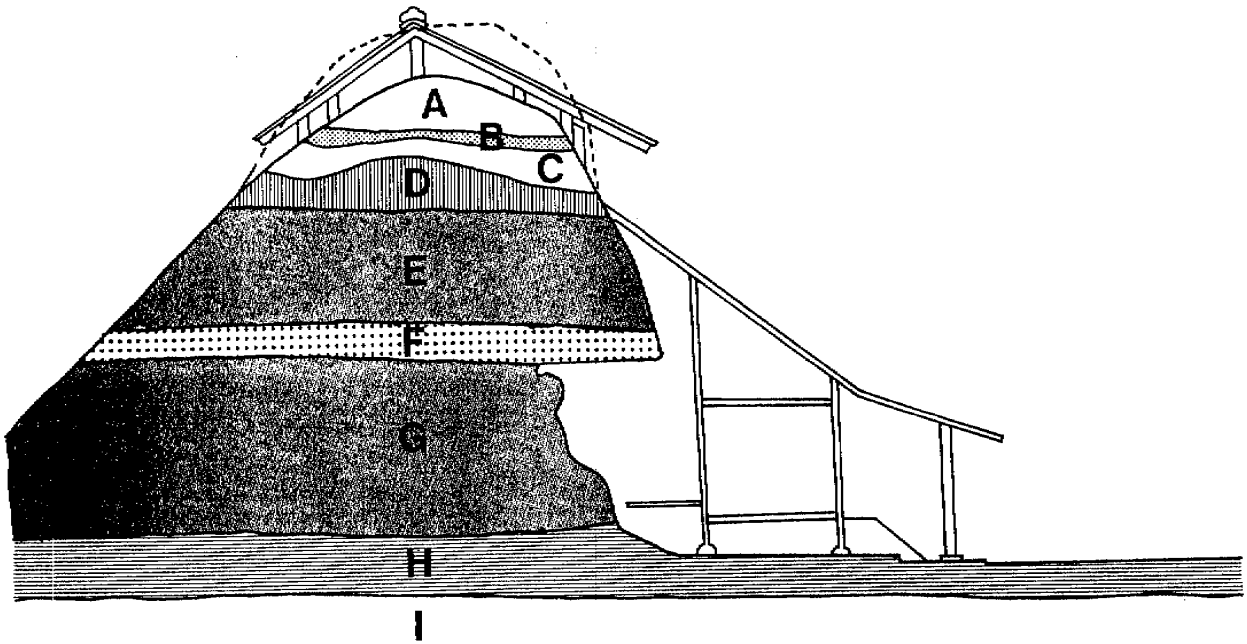
薬師堂周辺の地質は新第三紀鮮新世に属し、石仏のある山は珪藻土質凝灰岩、凝灰岩、泥岩および凝灰岩質シルト岩が互いに重なる9層の地層で構成され、石仏は上から7番目の粗粒凝灰岩～凝灰岩れき岩層に彫り刻まれている(図1)。層理面はほぼ水平であるが、この層理面を垂直に切っていくつもの節理面があり、この節理面を通して上からの雨水が、石仏を構成する空隙率の高い岩石にしみこみ、冬期の凍結破壊や塩類析出による表面層の剥落を引き起こしていると予想された<sup>2)</sup>。

図1. 薬師堂石仏の断面図（関陽太郎埼玉大学名誉教授による）

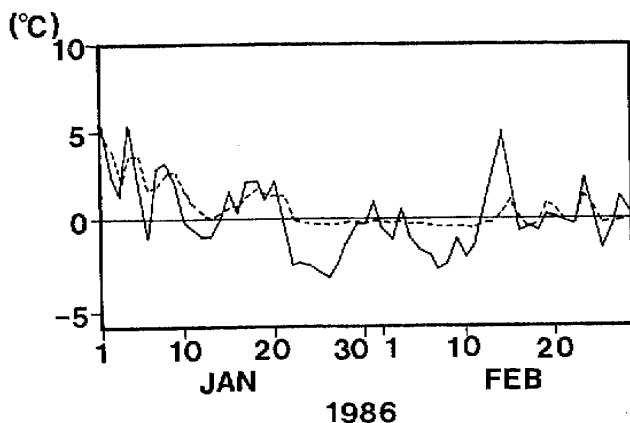
図3. 冬季における外気と石仏表面温度の変化(1986年, 修理工事前)

石造文化財の凍結破壊は, a. 低温, b. 水の供給, c. 脆い石質の3条件がそろって発生する<sup>3)</sup>。修理工事前の薬師堂石仏では, 冬期の低温, 裏山からの水の供給, 50%近い空隙率を持った石質という凍結破壊が発生する3つの条件を備えていた。工事前の覆屋は断熱が悪く隙間も多かったために, 図3に示されるように, 冬期, 外気温が1週間以上氷点下に下がると, 石仏表面温度も氷点下になって石に含まれる水が氷結し, 凍結破壊が発生した。工事後は床や壁の断熱がよくなり隙間もふさがれたので, 外気温が氷点下に下がっても石仏表面温度は4°C程度に保たれ,

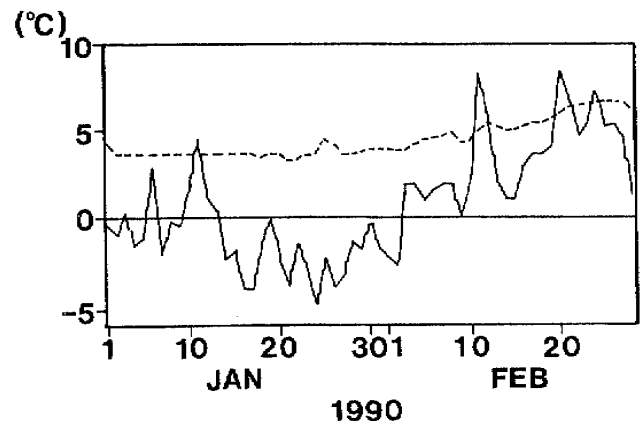
図4. 同(1990年, 修理工事後)

凍結破壊の発生を防げるようになった(図4)。

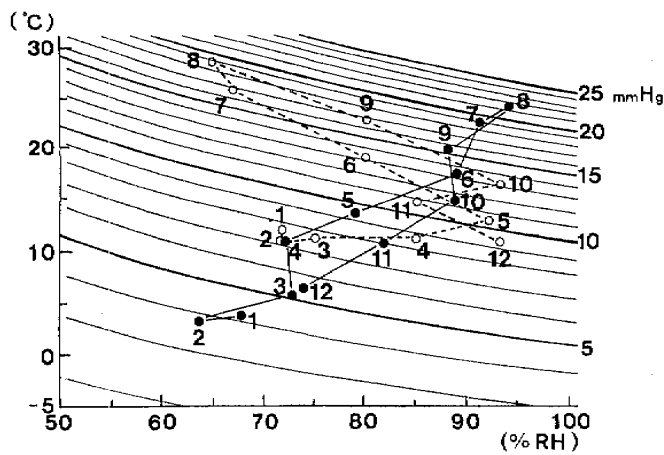
図 7. 同 (1992年, 修理工事後)

結露とカビの発生を防ぐために内陣に除湿器を設置した。図7で夏期に湿度が急に低くなっているのはそのためである。しかし除湿することによって岩体表面からの水の蒸発が促進され、除湿器からの風が当たる部分に塩の析出が生じた。除湿器からの風が直接当たらないようにし、設定湿度を高くすることにより塩の析出を押さえたが、本来は水の遮断を先に行い、その効果を確認してから断熱工事を行うべきで、今後の修理計画を立てる上での貴重な知見となった。

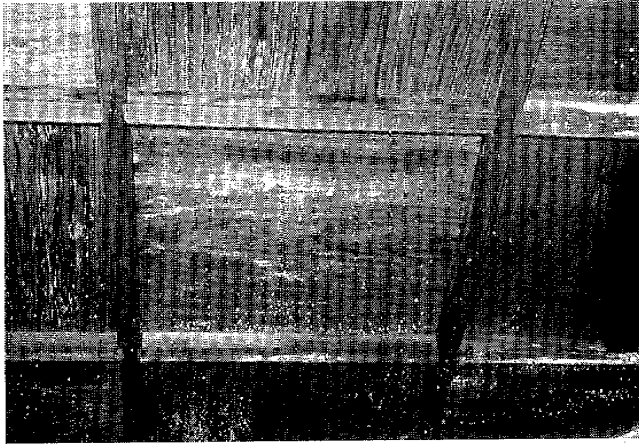
反面、工事終了後に室内の湿度が高くなった。この原因は裏山からの水の侵入を防ぐ大屋根工事より、覆屋の断熱工事が先になったため、岩体から蒸発する水が密閉度の高くなった室内にこもったからである。さらに当初は屋根裏の断熱が不十分だったために、天井が冷やされ天井面の所々に冬季、著しい結露とカビが生じた。

写真3. 天井面に発生した結露

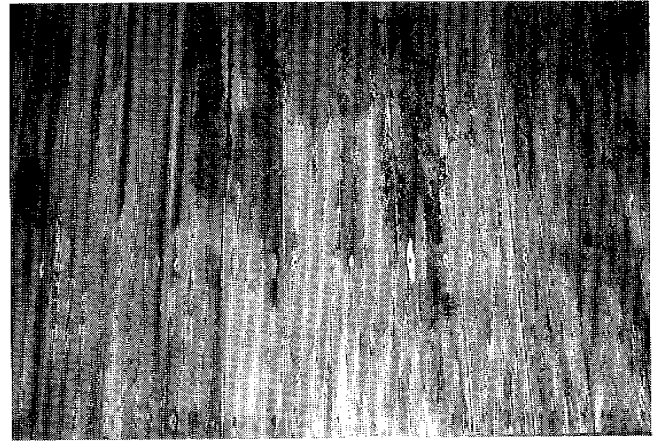
写真4. 天井面に発生したカビ

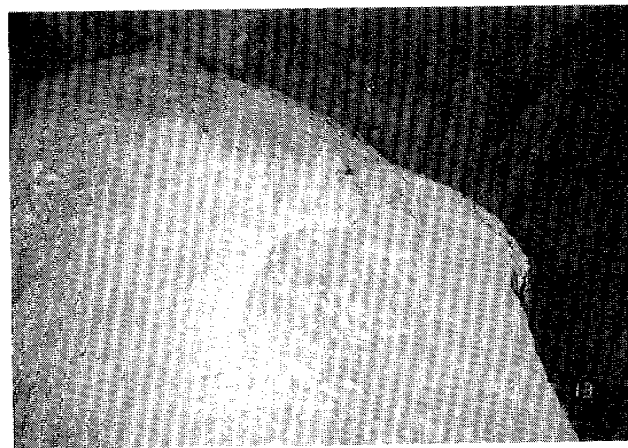
写真5. 除湿器からの風が当たる部分に析出した塩
