平成9年度 修復処置概要

修復技術部

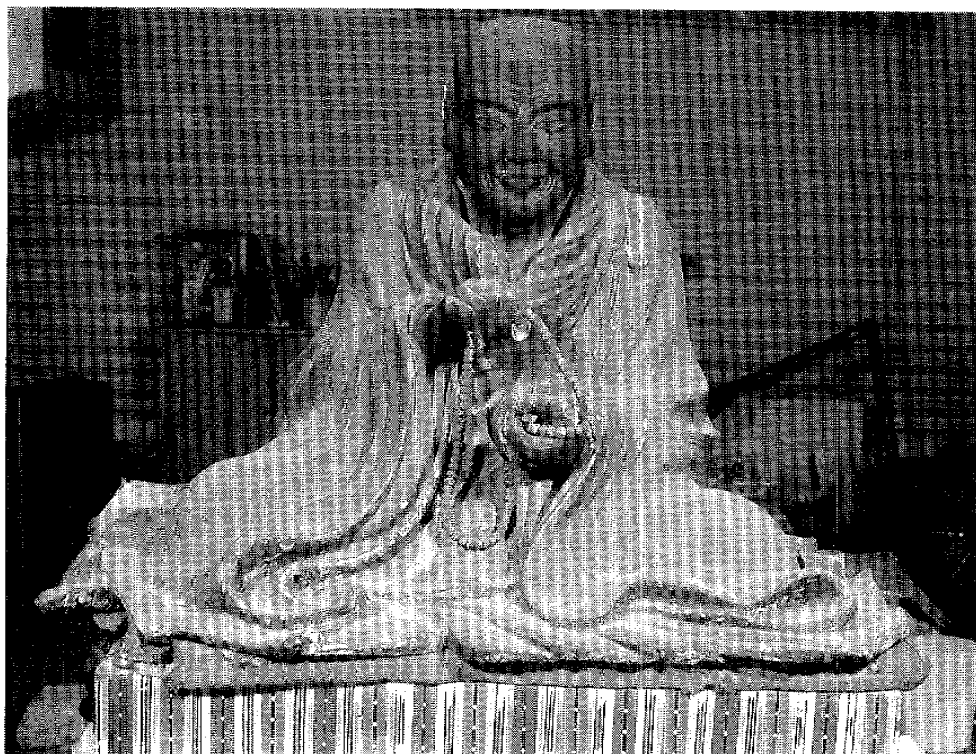
塑像如信上人座像

この座像の破損は法衣の裾廻りに見られる。この部分は粘土の厚さが薄いために折損したものと思われ、一部は欠失している。また像の表面には打撲痕跡などが多く見られ、和紙がほころび、浮き上がっている。

修復処置は、発泡ウレタンで像背面を固定支持して横倒しとし像底を露出させ、粘土層をパラロイド B-72 キシレン 10%溶液で強化した後、粘土の欠失部を充填する塊をエマルジョンタイプのエポキシ樹脂（ダイナミックレジン）にマイクロバルーンを混和して整形し、その塊と周囲の粘土との接着をフェノリックマイクロバルーンを混和したエポキシ樹脂で行った。剝離している和紙層は、第1層と粘土との接着は酢酸ビニルエマルジョン、第2、3層の接着は澱粉糊で接着し整形した。

裾廻りと同形の集成材を漆塗りし、像をこれに載せて安定させた。
