# 金色堂の環境変化と漆膜に生じた亀裂に関する考察

三浦 定俊・小川 俊夫\*

Study on the Relation Between the Occurrence of Cracks on  
*Urushi* Coating and Climate Change After the Intervention of  
the Shelter for the Golden Hall of Chusonji

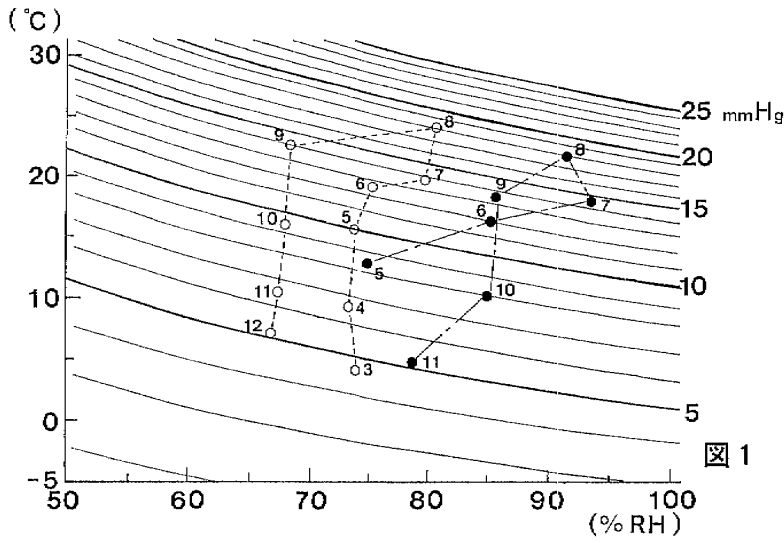
図1 施設改修前の温湿度変化 (1986年)

れまで外界の影響を受けて常に70%以上であったものが、一年を通してほぼ65%を保ち安定した環境となった(図1~3)。

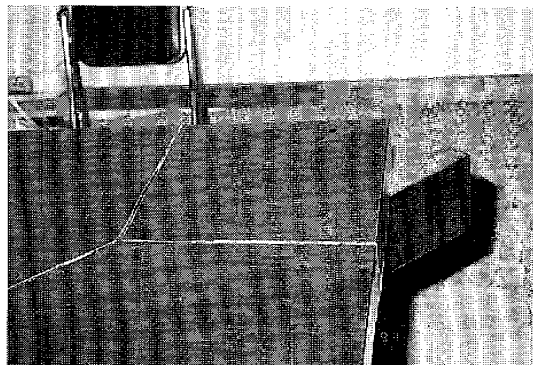
反面、1965年の修理の際に取り付けた金色堂の周辺の縁板にねじれ(写真4)や浮き上がりが生じ、部材の接合部などでは表面の漆膜に亀裂が入った。この原因を明らかにするために、本研究を行った<sup>5)</sup>。

写真4 金色堂の周辺の縁板に生じたねじれ

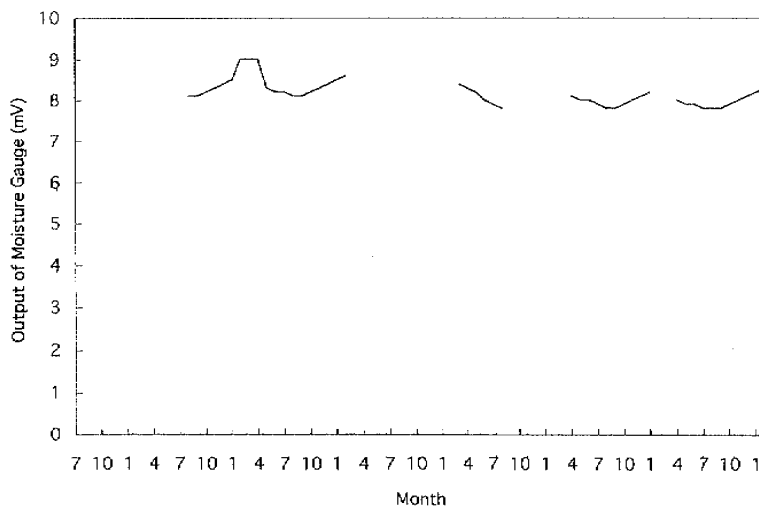
図5 木材含水率の変化  
(1992年7月～99年1月)

図4から図7に結果を示す。測定計の故障などで一部に測定の欠落があるが、全体としての傾向は十分把握することができる。なお一般に木材の平衡含水率は相対湿度70%の時に約13%wt.とされているが、含水率計の出力と金色堂縁板の含水率との関係を較正することができなかったこと、木材の表面の近くで測定していて必ずしも木材全体の含水率の状況を表しているとは言い難いことから、図5では含水率計の出力をそのまま示し、相対的な変化を見るだけにとどめた。冬に気温が下がると含水率がやや上昇し、夏になると低下するという季節変化が見られる。93~94年の値と最近の値を比較すると含水率はやや減少したようである。また、漆膜に生じた歪みも歪み計の出力をそのまま示し、相対的な変化をみた。測定中に歪みが大きくなって出力範囲の上限を超え、ストレインゲージが断線した。

りに0.4 mmほど大きくなっているが、これは図5で含水率計の値が当初より全体としてやや減少している結果に対応する。今回の測定は改修工事終了後約2年たってから開始したので、初期の大きな変化が測定できていないが、金色堂の環境湿度が70%を超える高い値から65%RHに低下したことで、木材の平衡含水率は2～3%減少したと推定される<sup>9)</sup>。このため乾燥による当初からの収縮は大きな値になり、様々な場所で木材表面の漆膜に亀裂が生じたと考えられる。

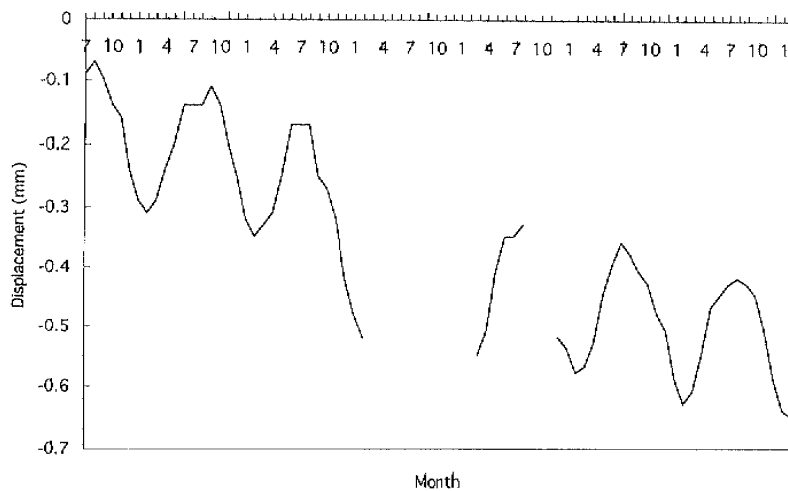
図6 木材の変位  
(1992年7月～99年1月)

今回の測定結果(図6)によれば、変位計を取り付けてある金色堂の縁板の隙間は全体として大きくなる傾向にあるほか、季節に応じて変動し、季節変動幅はおおよそ0.2mmである。この変動の原因と漆膜に生じた亀裂との関連について考察する。

はじめに温度による膨張収縮の影響を考える。縁板の寸法はおおよそ横幅310mm、厚み84mm、長さ1,160mmであり、木材の線膨張率は繊維に直交方向で $35 \sim 60 \times 10^{-6}/^{\circ}\text{C}$ とされる<sup>8)</sup>。ガラスケース内の気温の年変動幅が約20°Cであるから、木材には温度変化の影響により横方向に0.2~0.4mm程度の寸法変化が生じると考えられる。この値は今回計測された隙間の年変化幅にほぼ対応することから、気温変化により木材の含水率が1%弱<sup>9)</sup>変化して(図5)季節的な膨張収縮を起こしていると解釈できる。しかし改修工事以前にも金色堂は季節的な温度変化、それも現在より大きな温度変化を毎年受けていたので、この程度の温度変化が今回生じたような漆膜の亀裂を急に起こすとは考えにくい。

次に乾燥による収縮の影響を考える。木材の含水率による平均収縮率はヒノキの場合、含水率1%の変化に対し、柀目面で0.12%、板目面で0.23%であるので<sup>10)</sup>、縁板では0.6mm/%程度の寸法変化が木材含水率1%の変化により生じると予想される。図6で隙間幅が全体として右下が

1998年の測定では隙間幅が広がっていく傾向はごくわずかしかみられず、乾燥による木材の収縮はほぼ終了したように思える。しかし漆膜の亀裂部における歪み測定(図7)や目視による亀

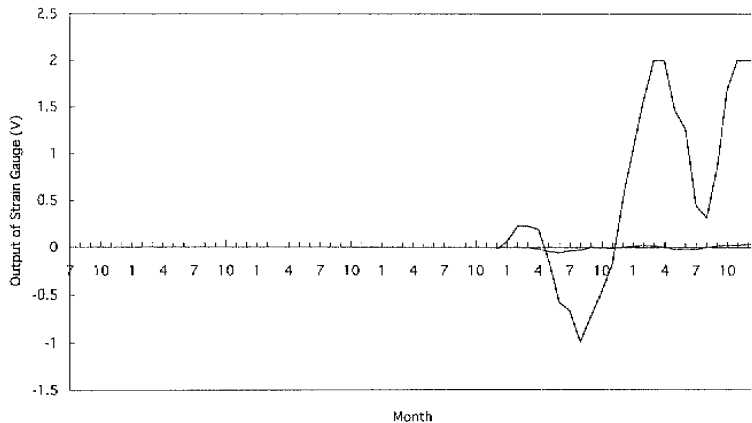
図7 漆膜に生じた歪み  
(亀裂部とコントロール)  
(1992年7月～98年1月)

裂部の観察によると、収縮した木材と漆膜の間にはまだ歪みが残留しているようで、亀裂の進行が止まるまでにはもう少し観察が必要と思われた。
