# 輸出漆器の修理材料の分析(1)

早川 典子・朽津 信明

### 2-1. 桜蒔絵器局（ケルン東洋美術館蔵 17世紀前半 H 42 cm W 55.2 cm D 28.3 cm）

### 2-2. 鷲紋蒔絵螺鈿盆

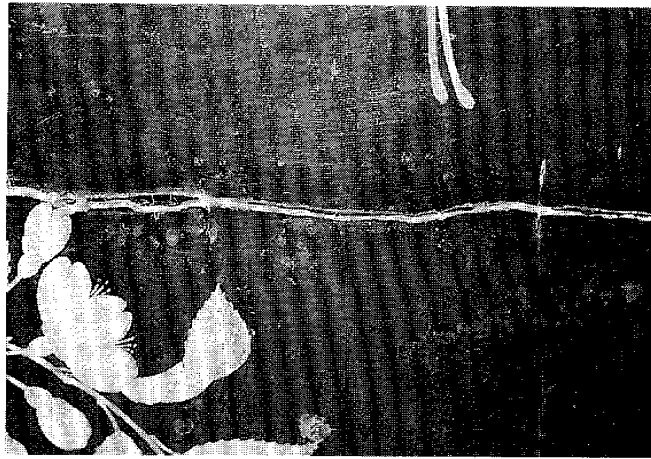
#### (1) 器局背面板のクラック部分に使用されていた接着剤（試料A）（写真1）

白色半透明であり、試料Aが充填された上に黒色塗料が塗られていた。試料はエタノール、メタノール、アセトン、酢酸エチル、テトラヒドロフラン（THF）にすべて不溶である。物理的にかきとった粉末を分析試料とした。

赤外線吸収スペクトル分析の結果、エポキシ樹脂と思われるスペクトルが得られた。 $1250\text{ cm}^{-1}$ にエポキシ環由来の吸収が見られた。また、 $1510\text{ cm}^{-1}$ にベンゼン核の伸縮振動による吸収が見られた(図1)。

試料AおよびBの分析結果から、器局の修理の一部にエポキシ樹脂が利用されていることが示された。文化財修復におけるエポキシ樹脂の利用は1970年代あたりから普及し始めており<sup>2)</sup>、試料Aの修理は1976年に行われているという記述<sup>3)</sup>とも年代的に合致する。試料Aは器局全体の構成からも目にとまりやすい亀裂部分に使用されているが、このような部分は上に漆を塗り違和感のないように仕上げる必要がある。エポキシ樹脂は他の合成樹脂に比べて、その上に漆を塗りやすいという特徴があり、その点を利用してエポキシ樹脂を用いたのだと思われる。しかし、エポキシ樹脂は硬化後、三次元架橋してしまうため、有機溶媒にはほとんど溶けることがなく、除去は物理的に掻き取って行われた。また、試料Bは、金属と、漆塗膜を含む本体との接着に利用されており、このような場合はエポキシ樹脂の使用はやむをえないことと思われる。

写真1 試料Aが充填されている亀裂

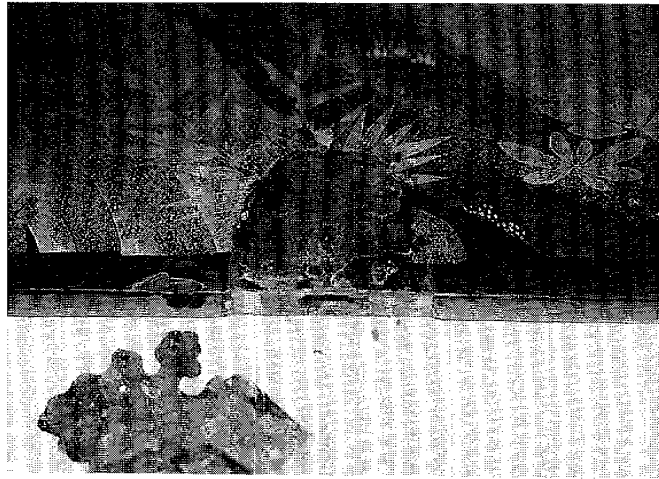
#### (2) 器局金具と漆との間の充填塗膜（試料B）（写真2）

黄色味を帯びた透明なフィルム状の塗膜であった。金具を止める釘が本体自体の厚みより長かったため、金具と本体との間に隙間が生じており、そこに試料Bが充填されて金具が固定されていた。試料はエタノール、メタノール、アセトン、酢酸エチル、THFにすべて不溶であった。本体オリジナルの塗料が付着していない部分を分析試料とした。

赤外線吸収スペクトル分析の結果、試料Aほど鮮明ではないが、やはりエポキシ環由来の $1250\text{ cm}^{-1}$ の吸収が見られた(図2)。

写真2 金具を外してあらわれた試料Bの塗膜

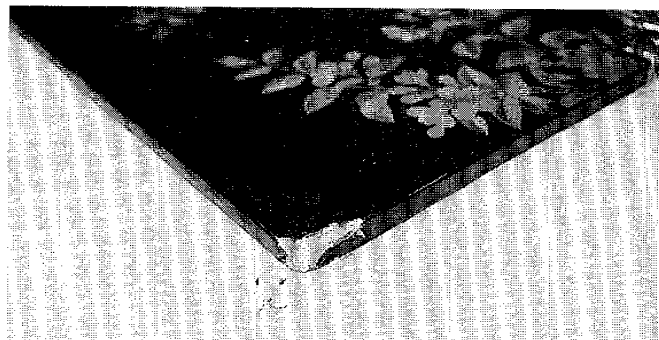
#### (3) 器局角欠落部の盛り上げに使用されていた充填材料（試料C）（写真3）

試料Cでモデリングした上に黒色塗料により補彩されていた。試料は白色固体であり、希アンモニア水溶液に溶解する。試料表面にエタノールを塗布すると粘りが感じられる。表面層に近いところから2点（試料C-1およびC-2）、内部から1点（試料C-3）採取し、分析試料とした。

試料Cの分析では鉍物分析により方解石が検出されており、元素分析によりほぼ同様の結果が得られた。試料Dも同じCaCO<sub>3</sub>主体のものと推定される。したがって器局および盆の双方の欠損部モデリング材料には、CaCO<sub>3</sub>を主成分としたほぼ同様のものを用いられていることが示された。現在の市販モデリング材料にもジェッソなどCaCO<sub>3</sub>主体のものがあり、CaCO<sub>3</sub>を利用するのは欧米の一般的修理方法と思われる。試料CおよびDはエタノールにより粘りを感じる部分もあり、また、赤外線吸収スペクトル分析からも、吸収の同定はできないが、有機物と思われる吸収が1000~1200 cm<sup>-1</sup>付近に観察されたことからCaCO<sub>3</sub>に接着剤などの有機物を混ぜて用いていると推定される。

ところで、試料CのFT-IR分析は、試料C-1~C-3までの3回の測定を行ったが、そのうち試料C-1からは他の測定と全く異なるスペクトルが得られた。C=Oと思われる吸収が1150 cm<sup>-1</sup>付近にシフトしている。このスペクトルは石膏(CaSO<sub>4</sub>·2H<sub>2</sub>O)に酷似している。また、試料C-3の鉍物分析からもCaSO<sub>4</sub>·2H<sub>2</sub>Oと思われる微小ピークが検出されていることから、CaSO<sub>4</sub>·2H<sub>2</sub>Oが何らかの形で試料Cに含まれていたと推定され、特に試料C-1に関してはそのような成分が主体となっていた部分であったと思われる。第2項でも述べたが、試料C-1は補彩用塗料のすぐ下、表面近くのものである。このことから、大気中の硫酸酸化物と反応した可能性<sup>4)</sup>と、使用当初からモデリング材料の中に石膏が混ぜ込まれていた可能性とが考えられるが、この点については今後の検討が必要であろう。

写真3 試料Cによりモデリングされていた扉の角

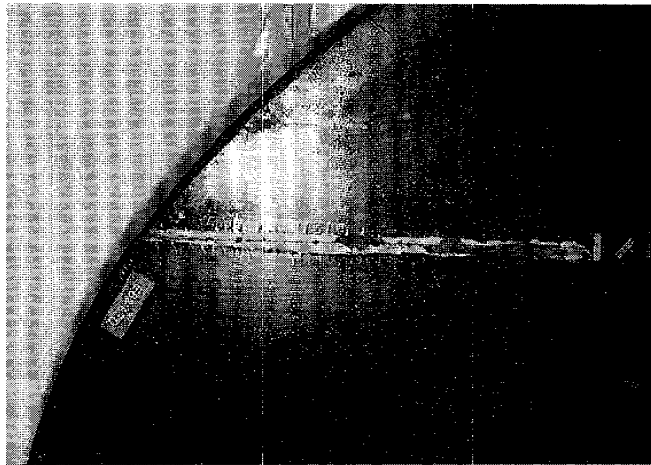
#### (1) 盆の裏の盛り上げに使用されていた充填材料（試料D）（写真4）

試料Cに似た形態であり盆裏面のひびわれに、試料Dでモデリングした上に黒色塗料で補彩がなされていた。試料は白色固体で希アンモニア水溶液に溶解する。試料表面にエタノールを塗布すると粘りが感じられる。試料Dは、試料Cより薄く塗られているため、補彩部分を除去できたもののみ分析試料とした。

赤外線吸収スペクトル分析および元素分析の結果、試料Cとほぼ同様の結果が得られた(図8, 図9)。

写真4 試料Dによりモデリングされていた鶯紋蒔絵螺鈿盆背面

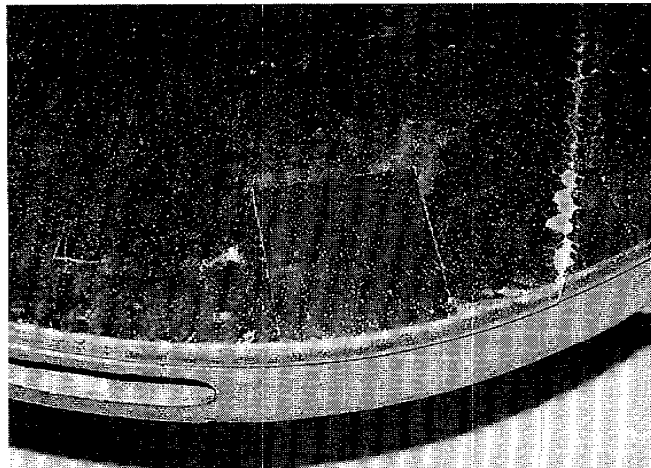
## (2) 表面仕上げ塗料 (試料E) (写真5)

蒔絵盆の裏全面に塗られていた褐色の透明塗料。99.5%エタノールに溶解するが、水や70%程度エタノールには不溶であった。99.5%エタノールにより表面から拭いとったもののうち、固体のままはがれた部分を分析試料とした。

赤外線吸収スペクトル法により、 $3400\text{ cm}^{-1}$ 付近にアルコール性O-Hによる吸収、 $1710\text{ cm}^{-1}$ 付近に $\text{C}=\text{O}$ 伸縮振動による吸収、 $1640\text{ cm}^{-1}$ 付近に $\text{-C}=\text{C-}$ による吸収がそれぞれ検出された(図10)。これはシェラックの吸収スペクトル<sup>1)</sup>とほぼ同様である。

試料Eの赤外線吸収スペクトルはシェラックのオーセンティックスペクトルと酷似しており、水の存在によって白濁する性質も併せ考えると試料Eはシェラックであると推定される。シェラックは天然物由来のものでもあり、修理材料としての可逆性もあることから、欧米の修理では多く使われており、この品に関しても同様の観点から用いられたのだと思われる。

写真5 試料Eの塗られた表面（中央部に四角く見えるのは試料Eをエタノールによりふき取った部分）

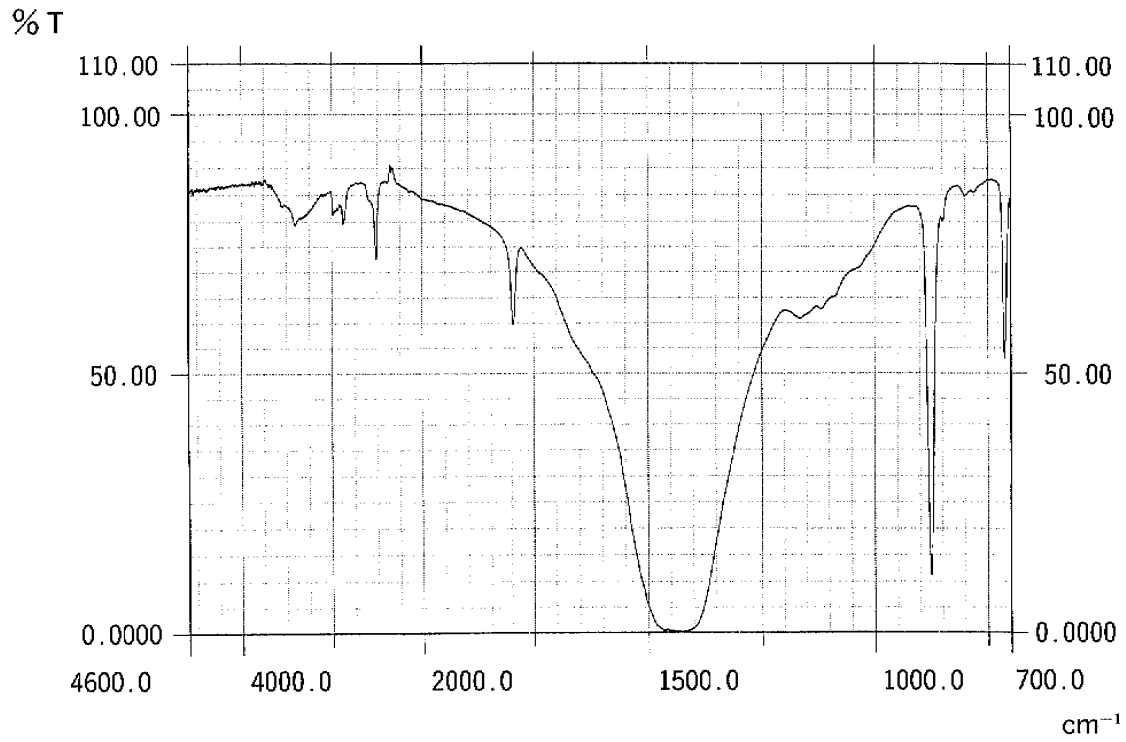
図3 試料C-2のFT-IRスペクトル

赤外線吸収スペクトル分析の結果、試料C-2およびC-3に $\text{C}=\text{O}$ 結合と思われる吸収が $1500\text{ cm}^{-1}$ 付近に大きくあらわれた。また、 $1000\sim 1200\text{ cm}^{-1}$ 付近に連続的な吸収も検出された(図3)。しかし、試料C-1においては $1500\text{ cm}^{-1}$ 付近の吸収は観察されず、 $1150\text{ cm}^{-1}$ 付近に大きな吸収が観察された(図4)。比較のため石膏のスペクトルも測定したが、よく似たスペクトルが得られている(図5)。

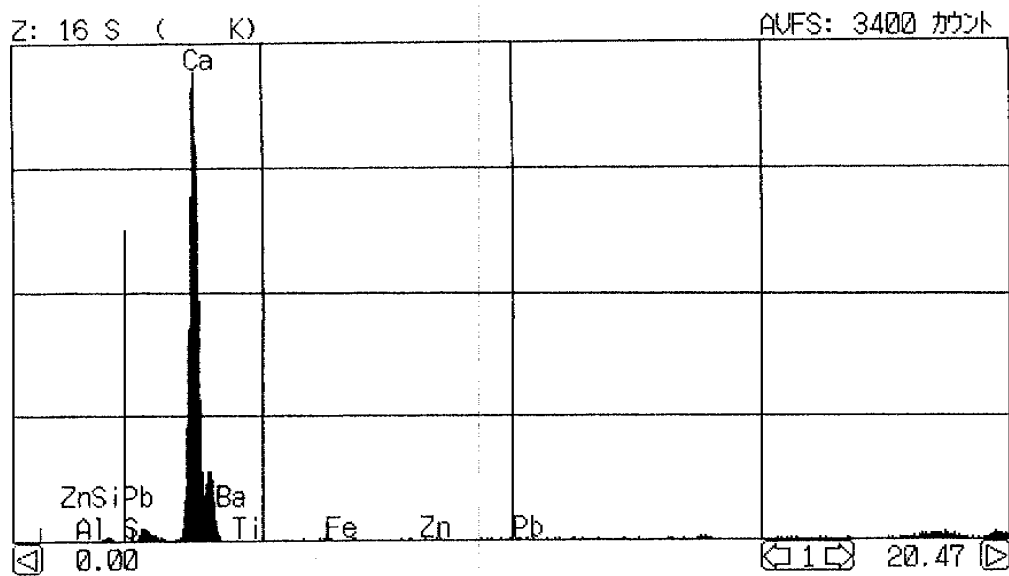
図6 試料C-2のXRFスペクトル

試料C-2の元素分析の結果、カルシウムのみが顕著に検出され、硫黄などその他の元素はほとんど検出されなかった(図6)。

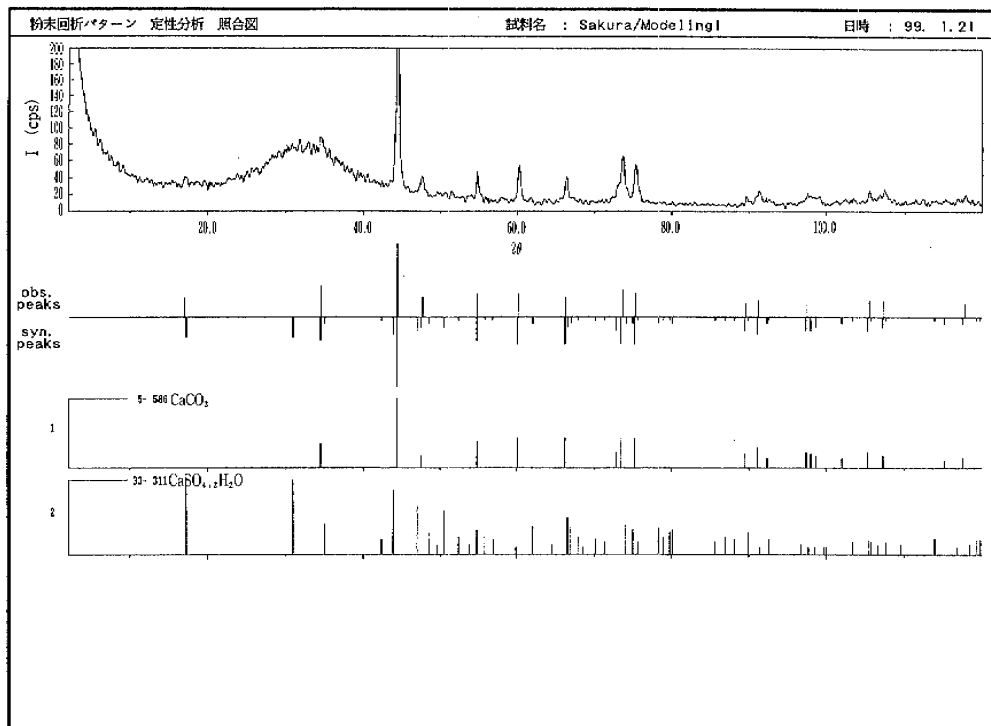
図7 試料C-3のXRDスペクトル

また、試料C-3の鉱物分析の結果、主成分として方解石が検出され、石膏と見られるピークもわずかながら検出された(図7)。

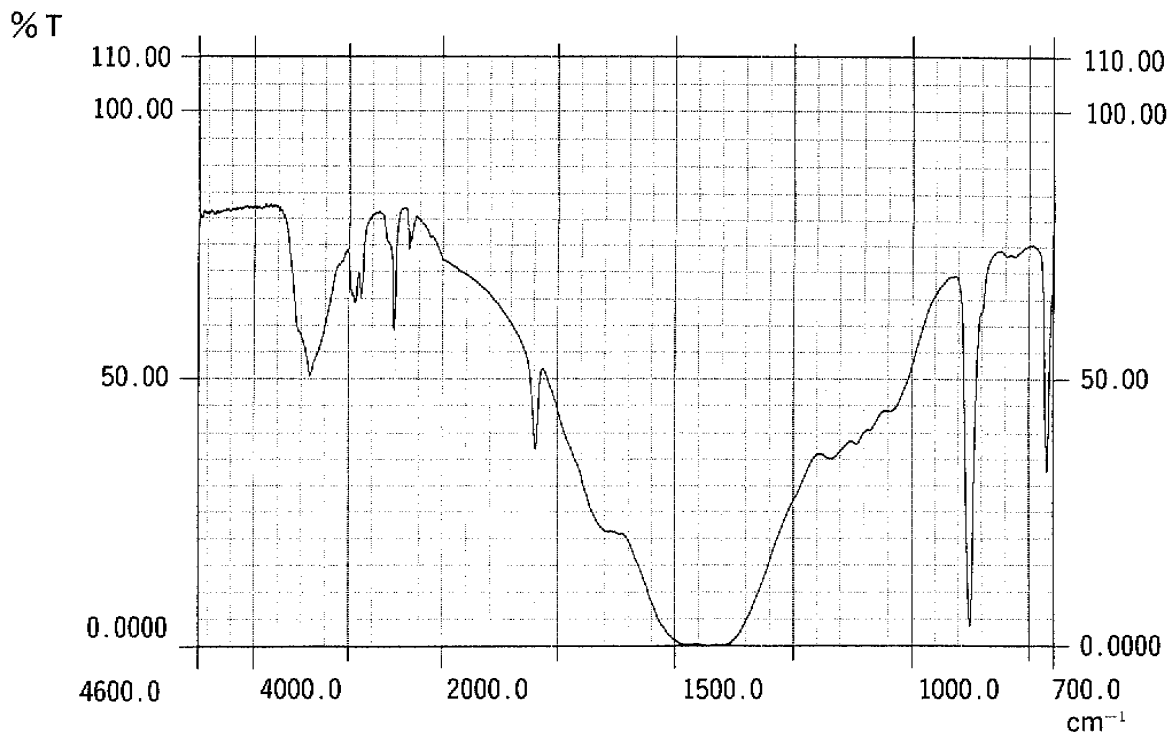
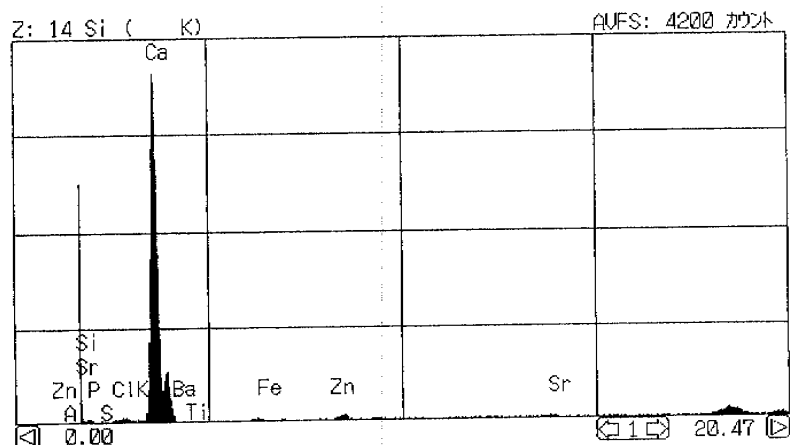
図8 試料DのFT-IRスペクトル

図9 試料DのXRFスペクトル
