タイ国スコータイ遺跡のスリ・チュム寺院大仏の保存修復(1)

西浦 忠輝・石崎 武志・チラポン アラニャナク*・キッチャ ユホー*

Conservation Treatment for the Giant Buddha of *Wat Sri Chum* in
Sukhothai, Thailand

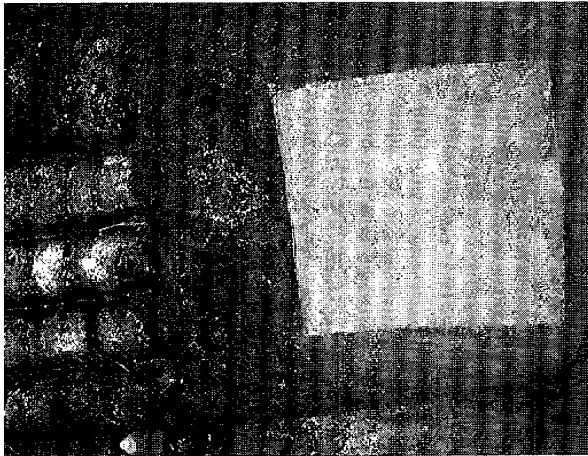
1997年3月(乾季末期), 大仏表面の中でも最も汚れ(生物の付着)が著しく, 脆弱化が進んでいる部分(水平面; 胡座をかいて上向きに膝の上に載せられた足の裏)に50 cm×50 cmの範囲を設定し, クリーニングを行った。そして, その半分(50 cm×25 cmの範囲)に撥水性シリコン樹脂(メチルトリエトキシシランのオリゴマーのトルエン・エタノール混合溶媒溶液: 商品名 SS-101 <コルコート糊>^{3,4)}を刷毛で塗布含浸(1 kg/m²)した。6ヶ月後の同年9月(雨季末期)の段階で, 無処理の部分には再び生物が繁殖していたが, 処理した部分は全く変化がなかった。その後, 同年12月, 1998年3月と調査したが, 3月の段階では無処理の部分は完全にクリーニング前の状態に戻っていた。しかし, 処理した部分はクリーニング直後の状態を全くそのまま保っていた(図7, 8)。この結果を受けて, 実際の保存修復処置施工を行った。

図7 予備実験部位 (処理直後：右半分を樹脂処理)

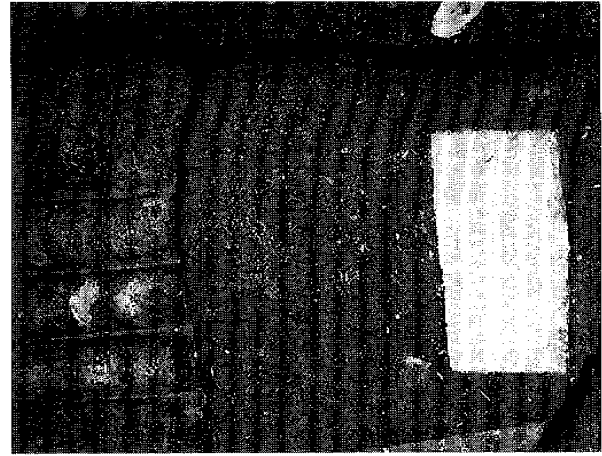
図8 予備実験部位 (処理9ヶ月後：右半分が樹脂処理部分)

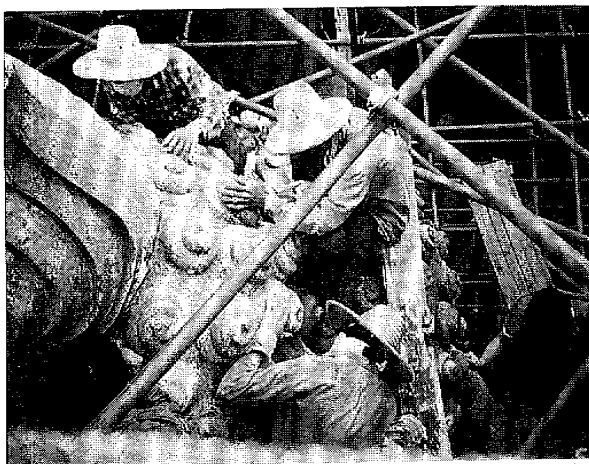
図9 クリーニング作業

1998年2月の約1ヶ月間をかけて大仏表面の付着生物および堆積物を除去するクリーニング作業を行った。全体に足場を仮設し、プラスチックブラシとメスで丹念に除去した(図9)。この際水は一切使用しなかった。これは、翌月に予定していた樹脂含浸処理をより効果的にするために、大仏をできる限り乾燥状態とするためである。1980年代の修理で極く一部にセメントが用いられていたが、その部分はセメントを除去して漆喰で補った。また、特に脆弱化の著しい部分については、伝統技法により漆喰で補修した。

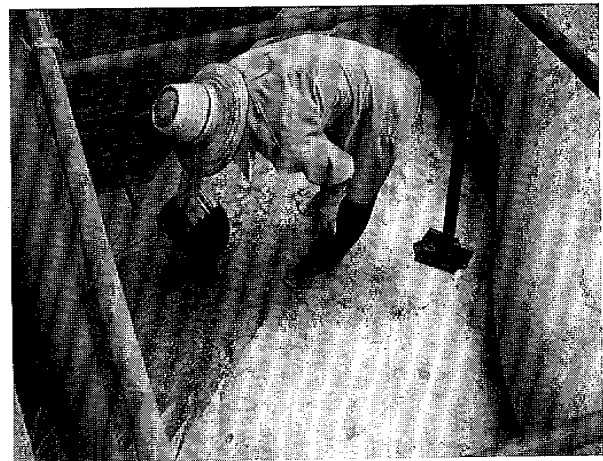
図10 樹脂含浸処置作業

透しなかった。頭髪部や脚部など浸透のよい部分には、樹脂溶液を直接流して十分に含浸させた。一方、あまり浸透しない部分は刷毛塗り含浸とした。従って、含浸量は部位によって異なり、多い部分で2～3 kg/m²、少ない部分で500 g/m²程度で、平均約1 kg/m²であった(図10)。

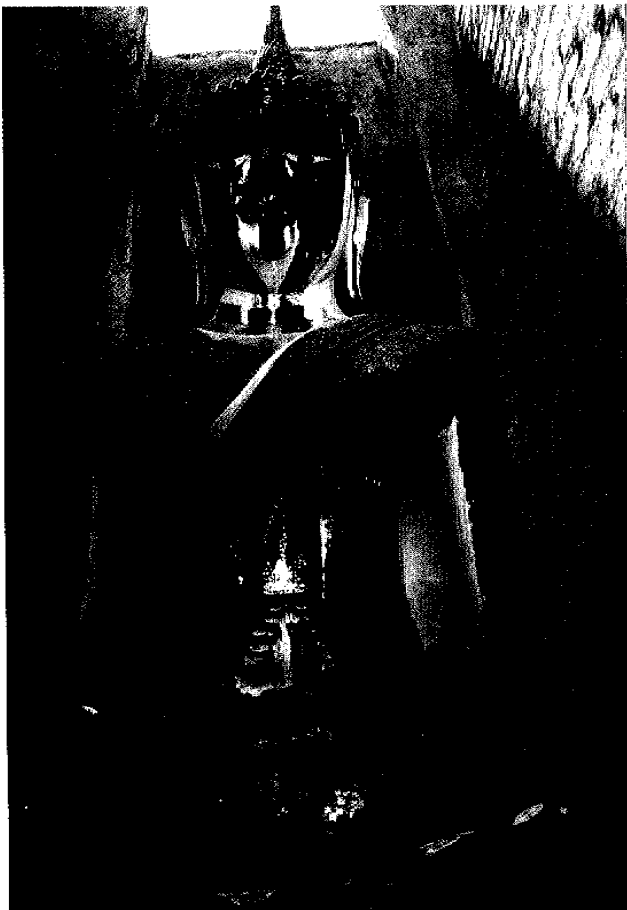
本堂の内側いっばいに高さ15 mの大仏(アチャナ仏と呼ばれる)が納められている。この大仏はスコータイ遺跡の中でも最も巨大で重要なものの一つである。しかし、表面層での夥しい生物(苔類、藻類、地衣類等)の繁殖により、著しい変色(緑黒色化)と表面層の脆弱化が起きていた(図11)。そこで、この大仏のクリーニングと表面層強化防水保護処置を日・タイ共同研究として行った。

大仏の表面には生物（苔類、藻類、地衣類、黴類）が夥しく繁殖していた。雨水が十分に供給される雨季には、生物が活性化し、まるで緑の毛氈を敷きつめたような状態となっていた(図13)。雨がほとんど降らず乾燥状態となる乾季には、生物が仮死状態となり黒変化する。このため大仏は、顔の一部、脇の下、背中部分を除いて緑黒色化し、極めて特異な外観を呈していた。また、生物の繁茂による表面漆喰層の劣化（脆弱化：特に水平面で著しい）が見られた。

図11 保存修復処置前(全体)

水用の孔の部分（特に劣化が著しかった）を特別念入りに含浸処理した（ 5 kg/m^2 以上）。保存修復処置前後の状態を図11～14に示す。全体が緑黒色から白灰色になったことはいうまでもないが、汚れが取れたことにより、大仏の表情が大きく変わったことに注目されたい。

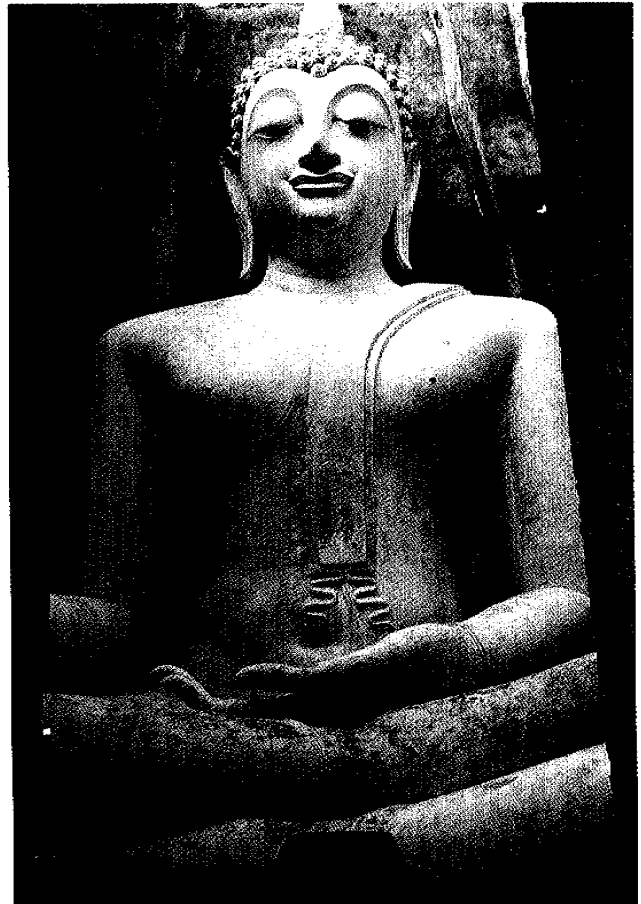
図12 保存修復処置後(全体)

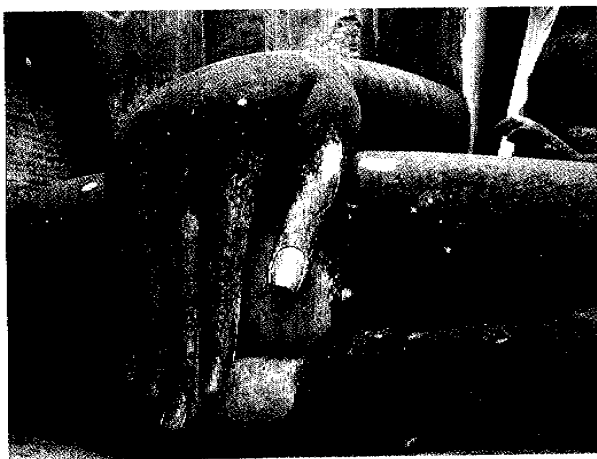
図13 保存修復処置前(部分)

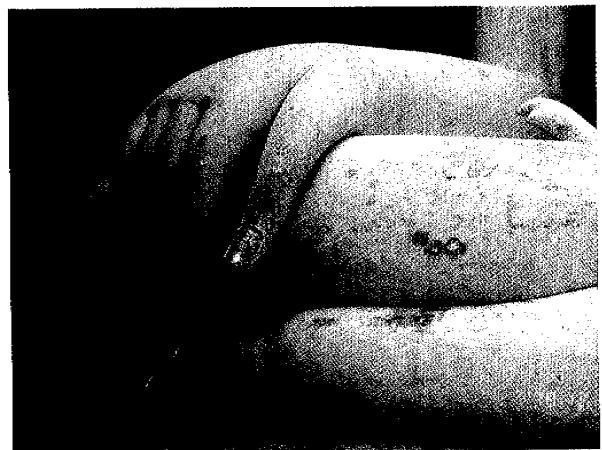
図14 保存修復処置前(部分)

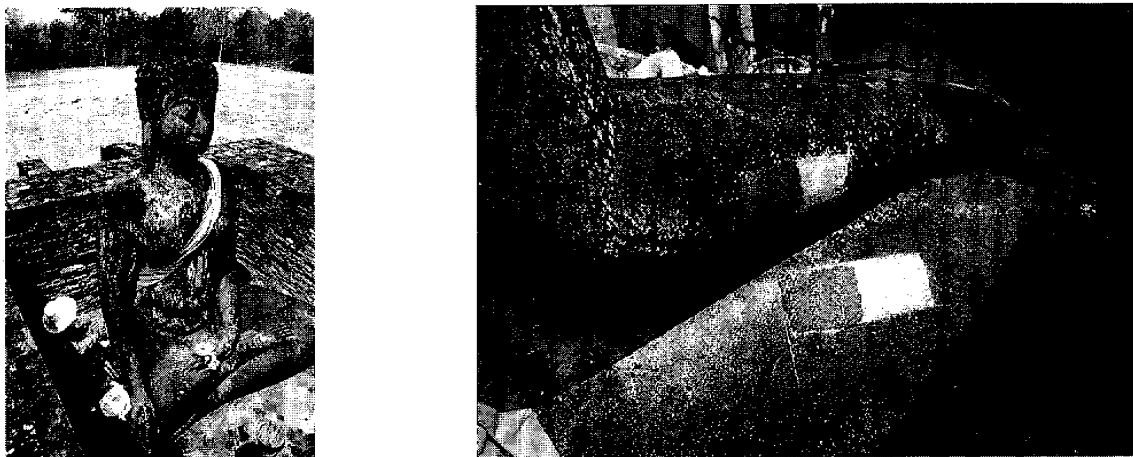
図15 モニタリングを行っている中型仏像とモニタリング箇所

処置後1年を経過した1999年3月の時点で、大仏本体、モニタリング用中型仏像の処置部分共に殆ど変化は見られない。

処置後の状態を定期的に観察していくことは言うまでもないが、樹脂含浸処置の効果をモニタリングするために、スリ・チュム寺院本堂の外側にある仏像（高さ約3m）の頭部と脚部の一部をクリーニングしその半分をSS-101で含浸処置した。この場合、より厳しい条件で効果を観察するためにSS-101の含浸量を 500 g/m^2 以下とした（図15）。
