為換バンク三井組木造柱頭強化保存処置について

保存科学部

Department of Conservation Science: Conservative Treatment of the wooden Capital of the Exchange Bank Mitsui-gumi.

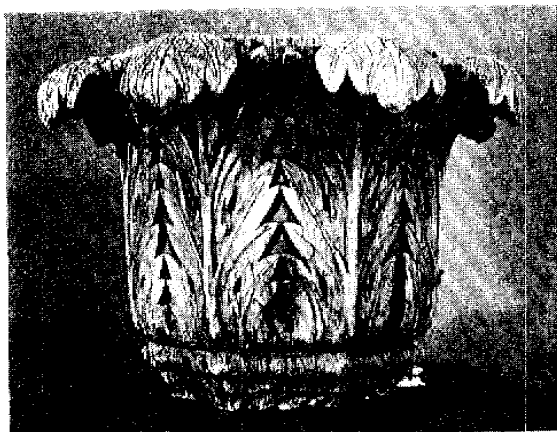
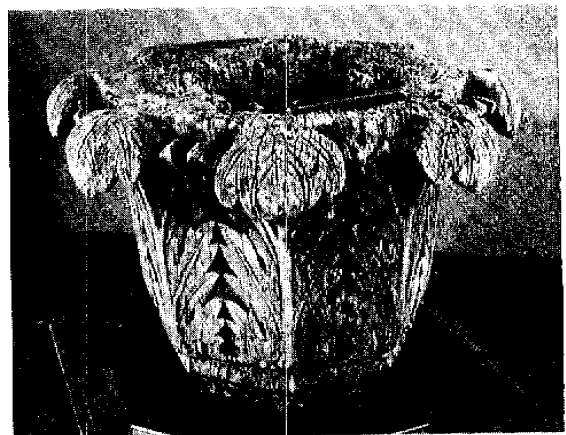
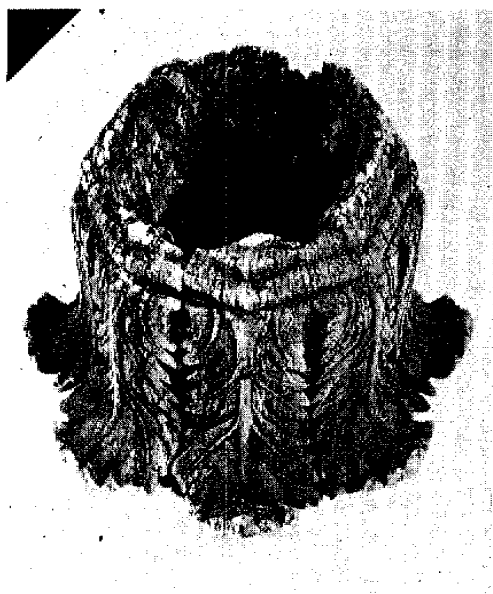
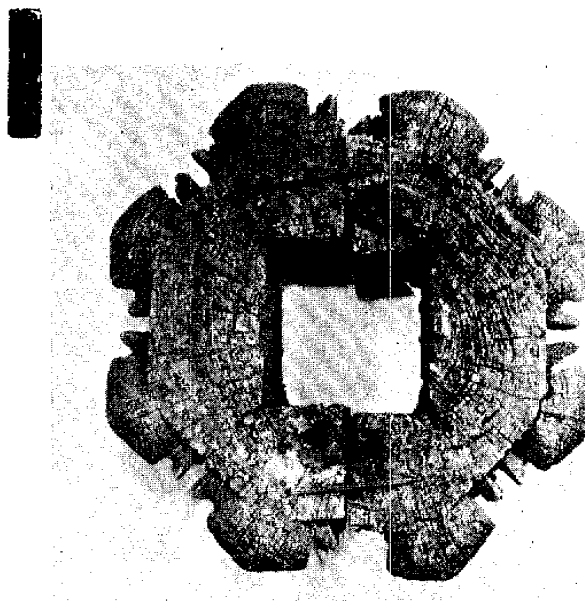
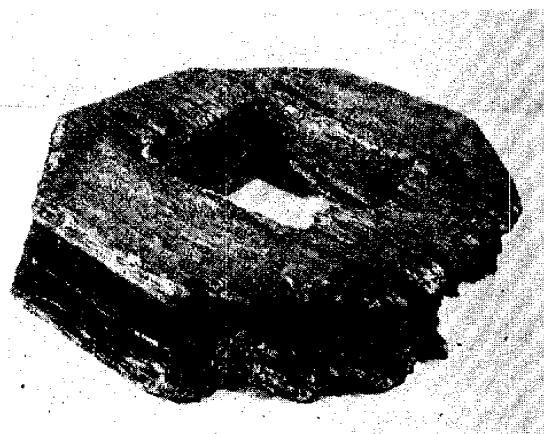
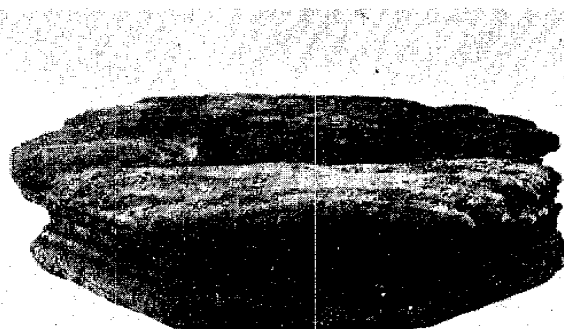
柱頭の腐朽は、上面と下部、それに内面角孔に著しく、下端はかなり欠損しているが、外側面は一般に被害は少なく、X線透視撮影によれば、内部はほとんど健全で外表ほど損壊が多いと判断された。

上面木口は、角孔に近いほど被害が甚だしいが、全面に放射状に亀裂を生じ、かなり大きな虫喰孔状の穿孔が目立ち、風化のための年輪凹凸も甚だしい。上面左右の鼓胴状の「ちぎり」の一方は脱落し、他方は破断して半分を残すのみとなっている。下部に到っては腐触朽損は上面より一層甚だしく、中央角孔のかどはすべて朽損して、下端で当初の部分の残る所はほんの僅かしかない。外側面は細かい亀裂や小欠損も多いが、上面・下縁・内面等に比すれば甚だ保存は良好で、刀痕などもよく残り、木目も釋と判断出来る部分も多く、反転した上方の葉先の裏側など当初の生(うぶ)の肌が残っているくらいである。ただこの側面の板目の部分の所々に見られる腐触は、表面を薄く削り取った様な不整形の陥没が見られ、木口に見る腐触状

柱頭盤の状態も、柱頭と同様腐朽がひどいが、これも木目方向の干割れと木口面の損壊が目立ち、上下両面の磨損、ことに上面の木質老化による崩壊が著しい。

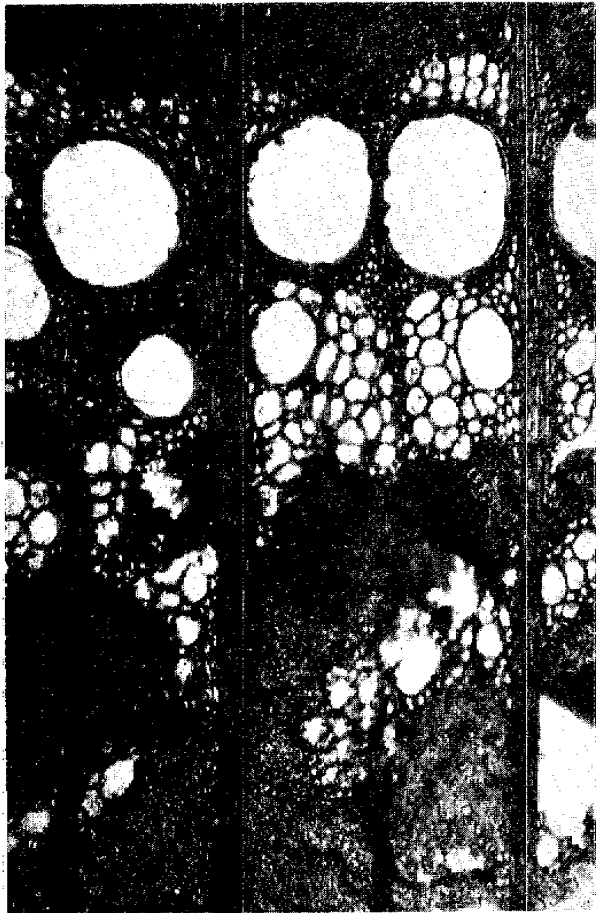
(8) 柱頭材の横断面 ×66

材の横断面〔木口〕：秋材の附近に太い導管が 1 列に、更にそれに並行して細い導管群が並び、また多数の厚膜細胞がこれ等の間を充填している。(第 8 図)

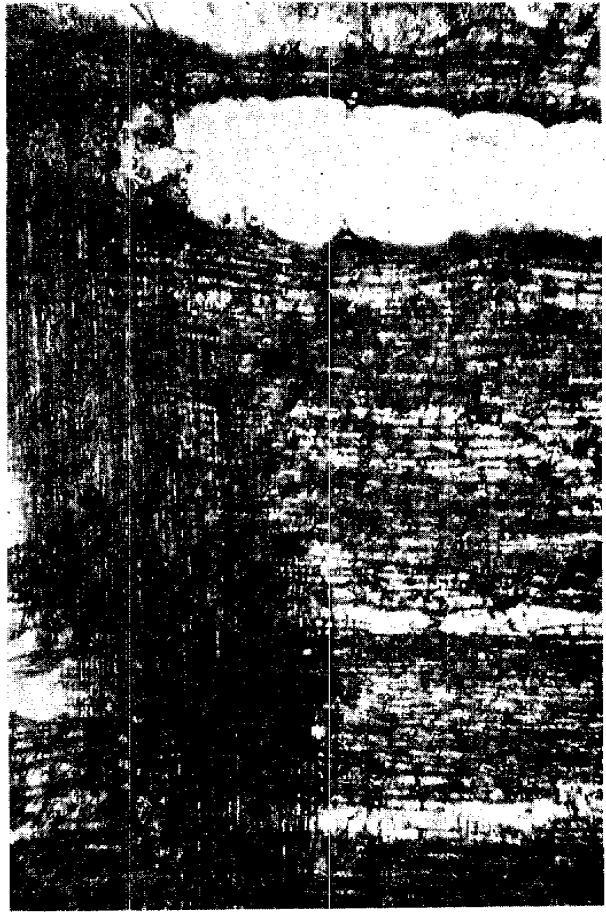
(9) 同左の透心断面 (柁目) ×66

材の縦断 (透心) 断面〔柾目〕：太い導管の内面には肥厚した筋が多数見られ、紡錘形をなす厚膜細胞群が多数、導管の間に介在しており、この細胞群の端に結晶 (乳酸石灰) を含む細胞がある (第 9 図)。

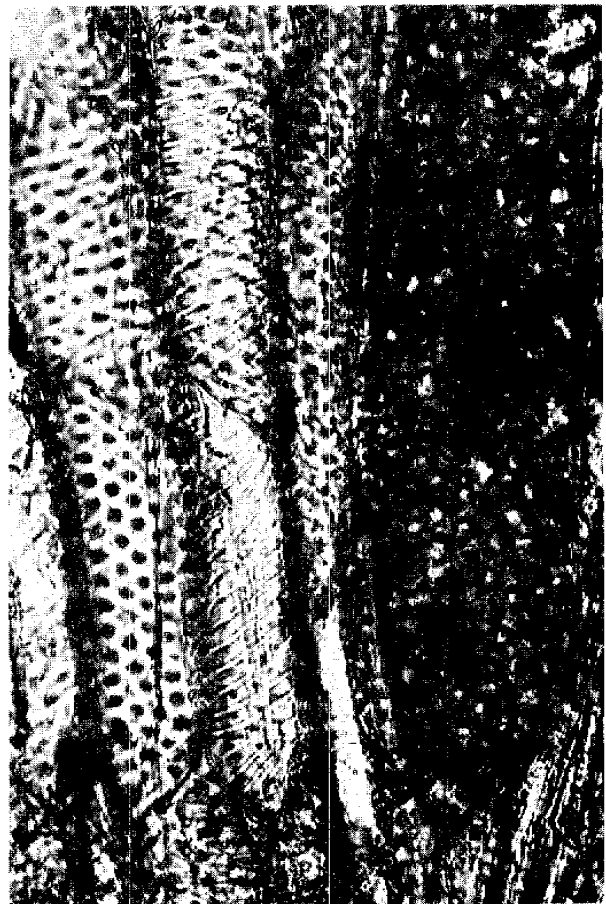
(10) 同上接線断面 (板目) ×66

(11) 同上細小の導管, 螺旋状の肥厚模様が見える ×300

切線断面〔板目〕：これには厚膜細胞が縦に走っているのが顕著である (第 10・11 図)。

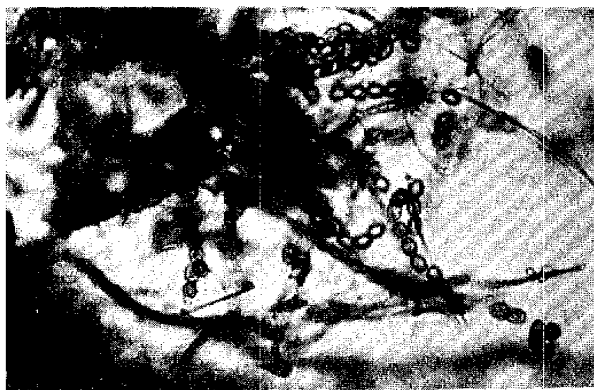
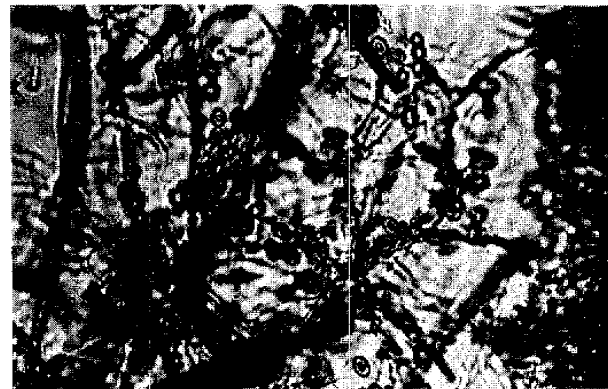
試料煮沸の際にもケヤキ特有のにおいが著しく感ぜられたが、切片組織の観察からも、この材はケヤキであると断定した。なおこれ等大小導管の内部には多数の菌糸や胞子が認められ (第 12・13 図) また組織の内部にも同様に菌糸が蔓延しているのを確認したが、この菌種が何であるかは未確定である。

(12) 大導管内に発育した菌糸と胞子 ×430

(13) 大導管内に蔓延した菌糸と胞子 ×400

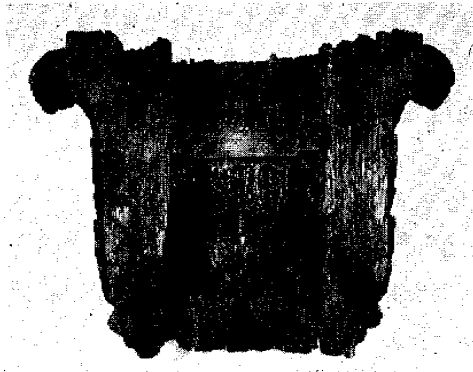
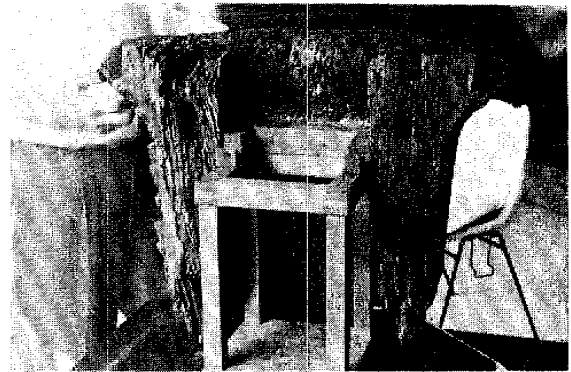
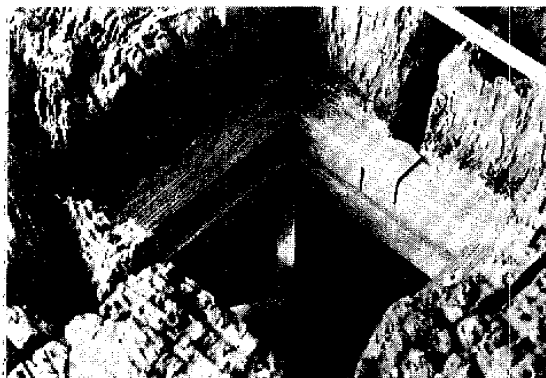
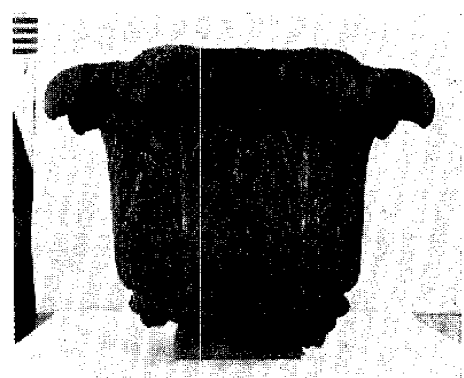
堅牢な陳列ケース内に収められて保存には
安全であるとはいえ、柱頭そのものは、その
上面で前後の両部材を緊締していた木製「ちぎり」の一方は脱落欠失し、一方は破断して用を
なさず、前・後部の接着面のやとひ柄も欠失して柱頭は前後に分離していたため、上面は鉄鋸
を打ち込み、胴の下端に近い約条帯には鉄の針金を巻き廻して緊縛している状態であった。加
えて柱頭下部の最も薄い部分は朽損崩壊甚だしく、上下不揃に凹凸を生じたため台上に水平に
置けず、その傾斜を修正するため、仮に木片を下部に宛てがって辛うじて立っている様な姿で
あった。このため、含浸強化完了後の柱頭の安置の装置をどうするかが当然まず問題となっ
た。ケースの床板上面中央には、更に平たい方形の材が固定されていて、これが柱頭内部を上
下に貫通している角柱穴の下部にはまり、柱頭が前後或は左右に移動するのを防ぐ役をしてい
たが、これをそのまま利用するとしても、部材を新材で修補することは考慮外であるこの度の
修理では、柱頭の傾斜を補正することは至って難かしいことであった。まず考えられたのはこ
の方形の材の周りに合成樹脂で塑作して柱頭下端周りの凹凸に馴染ませた歯ぐき状の物を置いて
受台とすることだった。この場合も二分された柱頭は樹脂などで結着してしまわず、必要の
時は簡単に着脱出来得る様配慮しなければならないというのが当初からの方針である。所が実
験の結果、合成樹脂による塑造受座は、それだけで柱頭の全重量を支える最下端の安全を保つ
ためには、柱頭下周の薄い部分を深く受けてしかもかなり厚く作る必要があり、多分に外観を
損なうことが判って、ために実施不能との結論を得た。このため二個の部材を着脱可能に結合
する装置も、柱頭の全重量を受座で完全に受け止められないとすれば、外観を損はない様な
柄・鋸或は掛金・壺金式の装置で柱頭両材を簡単に結合するだけでほぼ完全とする考を改めな
ければならなかった。そこで、別に柱頭下端に重量のかゝらぬ宙釣り構築法を考えることと
なった。この場合も、修理方針に沿って、部材に手をつけて削ったり、切除したり穿孔したり
することは極力避けなければならない。それに外表面に保持材が現われる様な処置はしりぞけ

も異質感の少ない木材での構架を 適当とする考え方もはじめからあって、結局は木枠装置ということに落ち着いた。柱頭を受ける木枠は部材の重心よりやや高目に作り、部材内壁には角材の横木を取付け、それにより部材がこの枠上によって安定する様にし、部材内壁面の横木の先端は上下に相欠きとして掛けて止め、移動を防いで固定する様懸吊構架を作製した。部材に取付ける横木と部材の甚だしい粗面との接合は、一応太目の木釘を差して留めた上、更に横木と部材の粗面との間隙に合成樹脂を充填して接着し、できるだけ部材の荷重を広い面積で受けるようにした。このとき使用した合成樹脂はチオコールで変性したエポキシ樹脂に木粉を混合したもので、接着力に秀れ飽「のみ」等で加工できるものであり、接着後はみ出した樹脂は外見上見苦しくない程度に削りとった。構架装置の新材はすべて拭き漆して部材の古色と類似の古色に着色した。

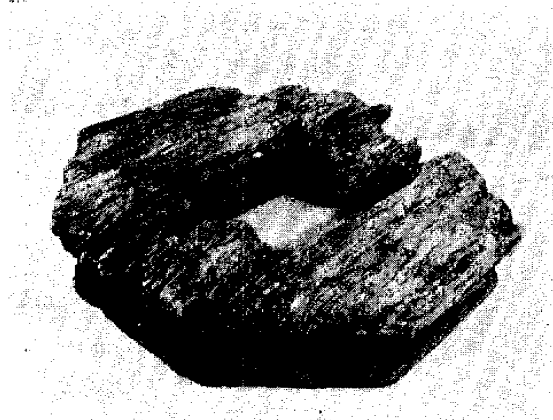
(21) 処置後の柱頭盤

非常に減じてきた。ここでポリエチレンシート
の覆を取り去って室内に常温で放置した
が、黒ずんだ濡れ色とやゝ残っていた光沢は
溶剤の蒸発に従って次第に減少して行った。
約6ヶ月後の所見ではかすかに溶剤臭が残
り、色調も処置前よりはやや黒ずんでいたが
朽損箇所の強化については完全に目的を達し
たものと見うけられた。
