文化財の保存を目的とした煉瓦の樹脂処理効果に関する研究

朽津 信明・早川 典子

Effect of Treating Bricks with Resins for Conservation of Cultural Property

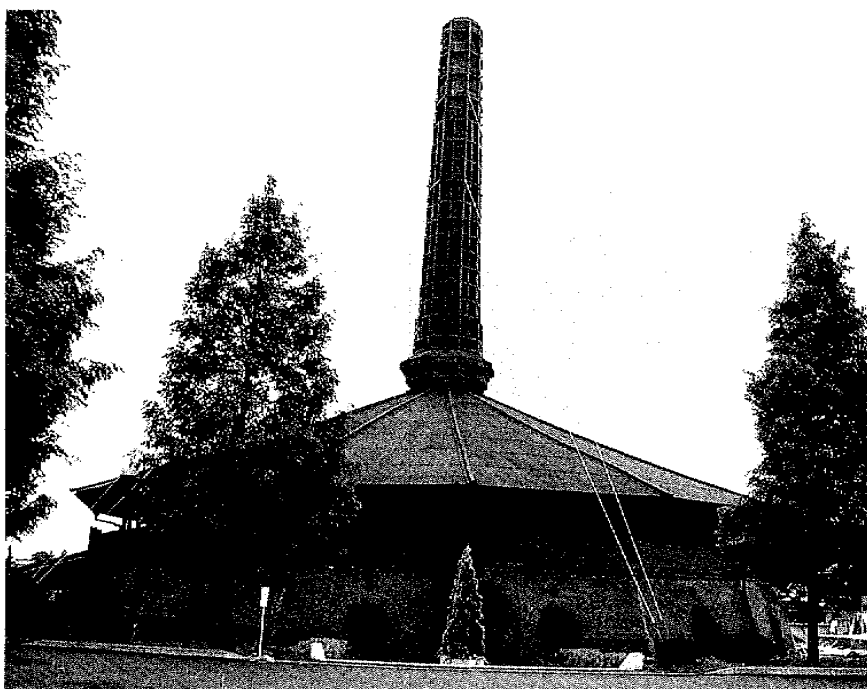
図2 重要文化財・旧下野煉化製造会社煉瓦窯

試験を行ったのは、栃木県野木町にある重要文化財・旧下野煉化製造会社煉瓦窯である。この建物は、明治23(1890)年に建てられた煉瓦製造用のホフマン式輪窯であり、建物自身が焼成煉瓦でできている(図2)。建物自身についてはKumakura¹⁶⁾によって報告されており、その劣化状況については川野邊・朽津¹⁷⁾によって報告されているが、同建物における煉瓦は著しい塩類風化を示しており、保存の必要性が訴えられている。川野邊・朽津¹⁷⁾によれば、この建物における煉瓦の劣化状況は、建物の中における部位ごとに異なっており、それぞれのおかれている環境によって塩類風化の起こり方が異なるという。具体的には、析出する塩類の種類が一階の窯部分(以下、一階とする)と二階の燃料投下スペース(以下二階とする)とでは異なり、さらには一階においては北側と南側とでも異なる。また、その析出塩の違いによって劣化状況も異なり、一階北、南、そして二階の順に保存状態が悪くなる。

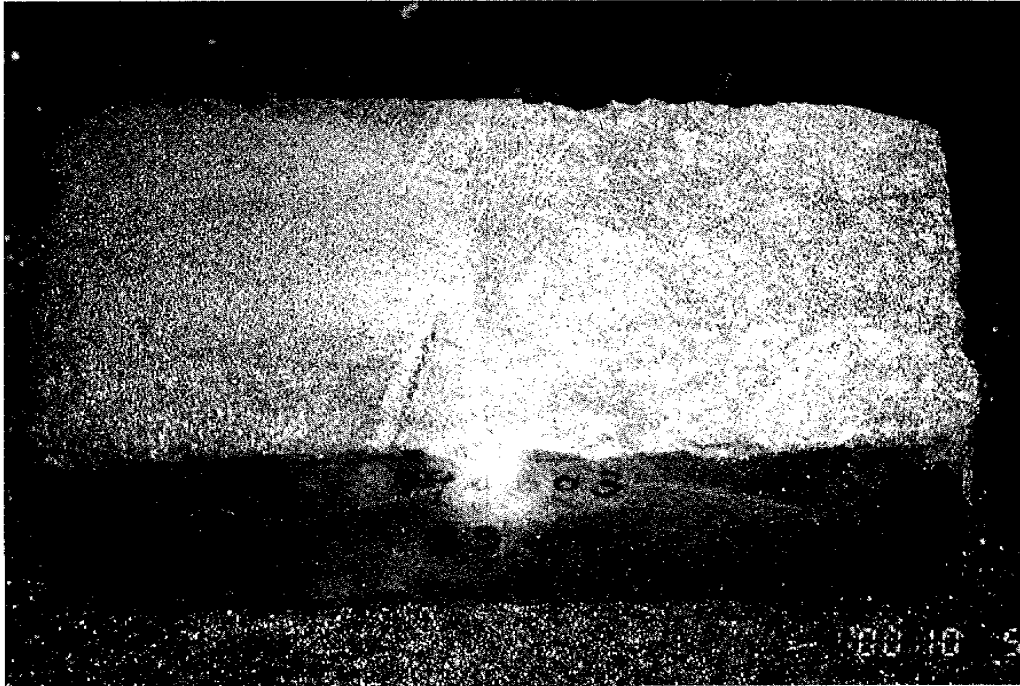
全試験片で、コントロール部には塩類の析出が観察されたが、設置後しばらくの間はいずれの試料でも樹脂処理した部分には塩類は認められなかった。しかし、設置7ヶ月後の2000年1月の時点では、撥水性樹脂であるSS-101とシンエツバイオウォーターガードMで処理した試料では、処理した側の表面がコントロール部よりも劣化し、手で払うと崩落する状態となっていた(図4)。これに対しER-002で処理した試料では、処理した部分は堅牢だが、コントロール部は表面が劣化し、手で払うと崩落する状態であった。これらの傾向は、2000年10月の時点まで観察された。

図4 試験終了時（2000年10月）の撥水性樹脂で処理した試験片（一階北）コントロール部（写真左）に比べて処理部（右）の方で塩類が目立つ。

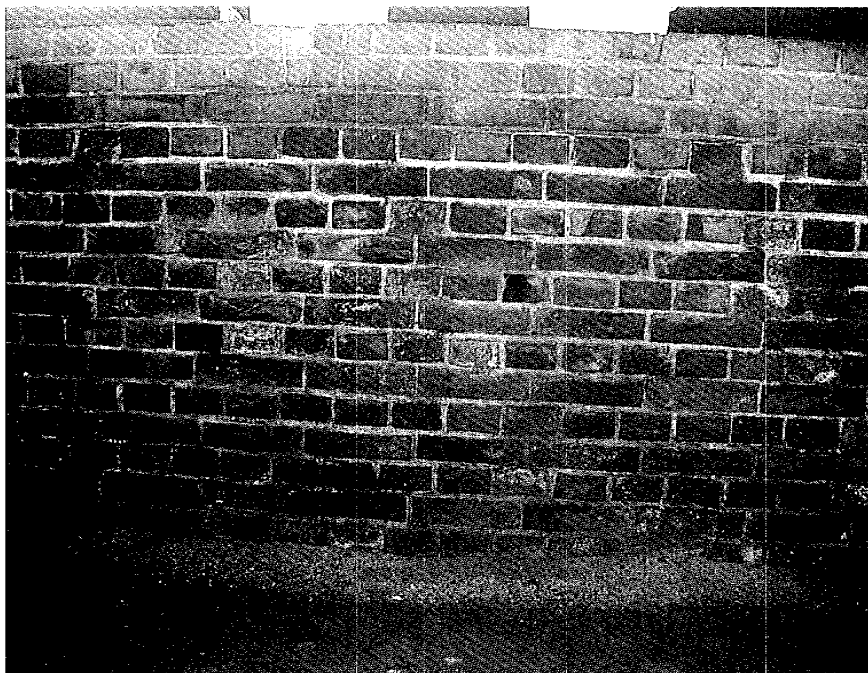
今回の施工箇所は、川野邊・朽津¹⁷⁾によって建物の中でも最も顕著に塩類風化が観察されることが記載されている、二階の西側内壁面である（図5）。二階内壁面では、塩類風化によっ

て壁面31cmの幅あたり、年間200gを超える崩落物が観察されており、適切な処理が求められている。文化財自身に対する直接的な施工実験は言わば人体実験に相当し、慎重の上にも慎重が期される必要があるが、今回の当該箇所については、何も対処がされない限りは上述の通り著しい速度で崩落が進行すると予想されたことから、状況を少しでも改善する目的で試験施行を行った。施工樹脂の選定に当たっては、上記の試験片を用いた試験の経過から、撥水性樹脂2種では、場合によってはコントロール部分よりもかえって劣化を促進する恐れもあると懸念されたことから今回の試験からは除外した。これに対してER-002では、試験経過から少なくとも処理による弊害は起きないと判断し、煉瓦壁における試験に用いることとした。

図5 試験施工前の二階西側内壁面（1999年9月）

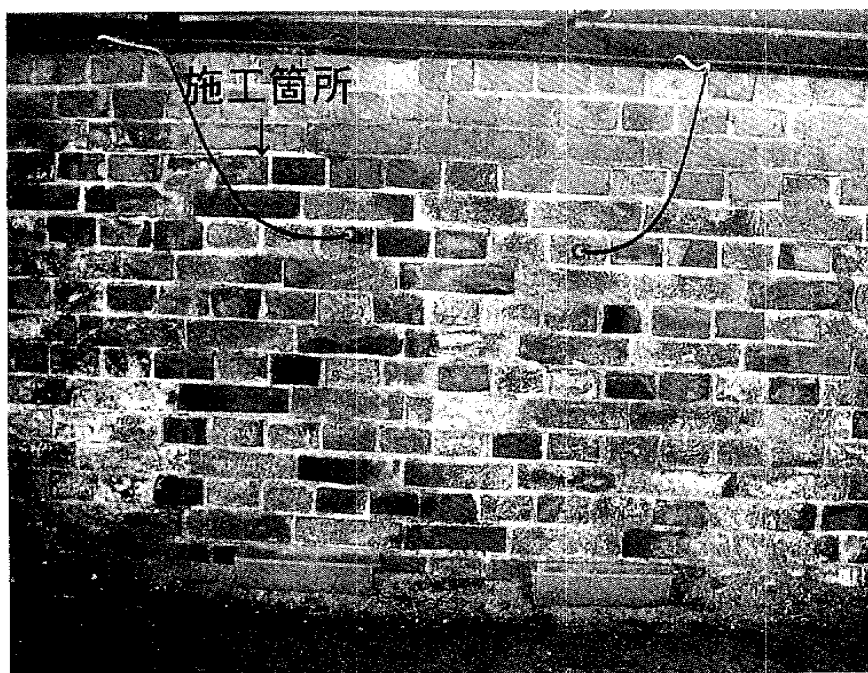
図6 施工後9ヶ月（2000年5月）の時点の二階西側内壁面
施工側において塩類の析出が少なく、煉瓦の傷みも少ない。

施工後しばらくの間は、施工部とコントロール部の状況に顕著な違いは見出されなかったが、9ヶ月が経過した2000年5月には、コントロール部では表面に著しく塩類が析出して煉瓦が劣化したのに対して、施工部ではこれより塩類の析出が少なく、また表面もそれ程傷んでは観察されなかった(図6)。また、壁面崩落量の変動を図7に示す。コントロール部では、Kuchitsu¹⁸⁾の示すのと同様に、5～6月頃に極端な崩落が観察されたが、施工部ではこの時期の崩落量が五分の一以下になっており、また年間崩落量としても、コントロール部ではKuchitsu¹⁸⁾の示す二階内側壁の値に近い222gだったのに対して、施工部では54gであった。

施工は、1999年9月30日および1999年10月7日の2回行った。対象とした二階西側内壁面では、壁面全体が著しく劣化しながらも、場所によって若干劣化状況の違いが見られたため、より劣化が激しく観察された箇所（幅約1m）を施工箇所とし、そうでない部分をコントロールとした。樹脂は、刷毛で上記幅の煉瓦壁を上から下まで全面に2回に渡って塗布した。施工部、コントロール部それぞれの前面の床には、Kuchitsu¹⁸⁾で壁面崩落量の計測に用いられたのと同様の容器を設置し、それぞれの壁面崩落量を定期的に測定した。

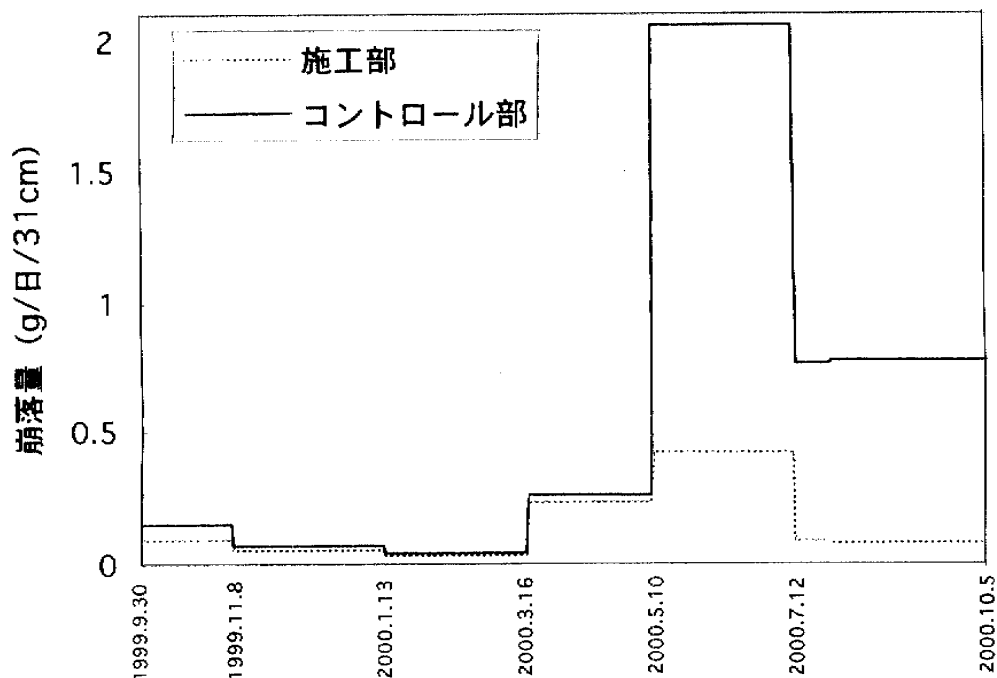
図7 施工の有無による壁面崩落量変化の比較
明らかに、施工部において壁面崩落量が少ない傾向にある。
