# 国宝「武藏埼玉稻荷山古墳出土品」の修復 1 —銀装馬具について—

大森信宏・早川泰弘・三浦定俊・青木繁夫

# Restoration of Metal Findings from Musashi Sakitama Inariyama Tumulus 1 — Silver-Decorated Horse Harness —

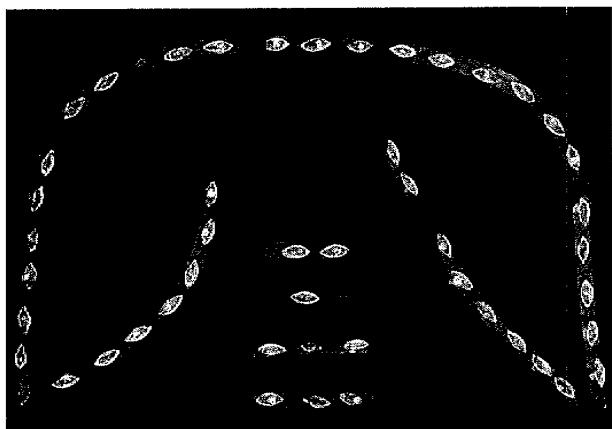
写真2 鞍縁金具X線写真

鞍縁金具に関しては、銀装が施されているのは鉢頭のみで、鉄地の金具に銀装はなされていないことが分かった。また、鉢頭の銀の残存状態は予想以上に良好であり、一部鉄地の錆化による膨張で破損している箇所が観察されるが、大部分の被覆銀は残存していることが分かった。

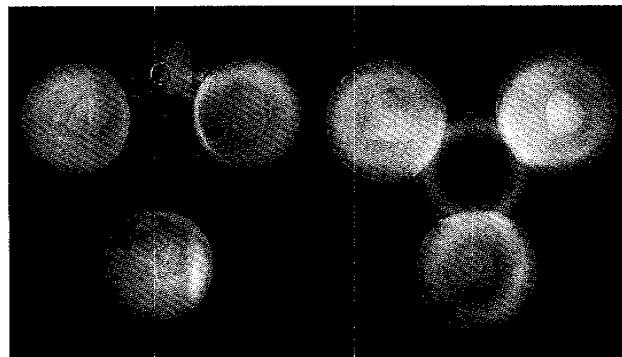
写真3 三鈴杏葉・三環鈴X線写真

三鈴杏葉に関しては、鈴子に不定形の小石がそれぞれ大きさ、数を違えて用いられていること、鈴の付け根に鬆が認められること、鈴に複数の亀裂が入っていること、などが分かった。

三環鈴に関しては、鈴子に大きさがほぼ共通した石が1つずつ用いられていること、環の端部に比較的大きな鬆が認められること、亀裂などの損壊は生じていないこと、などが分かった。

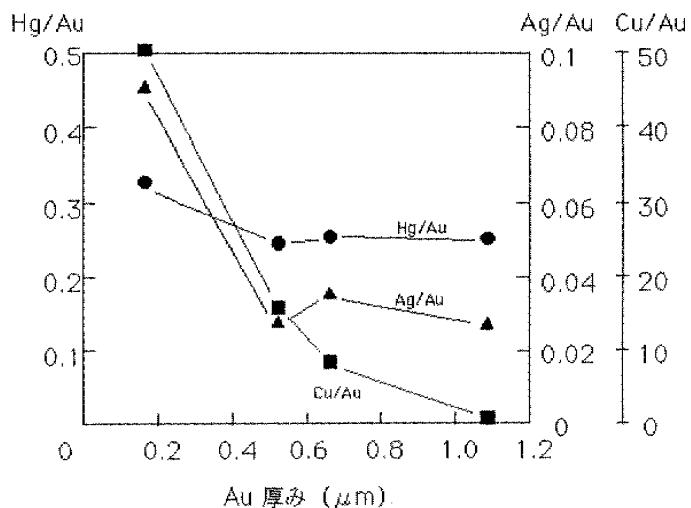
図1 鉄地金銅張資料のAu厚みとX線強度比の関係

材料構造として鉄地金銅張と考えられる資料(No.3, 4, 6, 13)から、微量ではあるがAgが検出された。このAgがCu中の不純物であるのか、あるいは最上層のAuに含まれている不純物であるのかを検討するために、Auの厚みとAg/Au比(萤光X線強度比)の関係を調べた。同時にHg/Au、Cu/Au(ともに萤光X線強度比)の比についてもAu厚みとの関係を調べた。その結果を図1にしめす。Au厚みが変化してもHg/Auはほぼ一定値を示すのに対し、Ag/AuおよびCu/AuはAu厚みの増加に従い一様に減少していることがわかる。これは、Hgは最上層のAuと均一層を形成しているのに対し、CuおよびAgはAuの下層に存在しているためであると考えられる。すなわち、上層にAuが存在しているために、その下層に存在するCuおよびAgの強度はAu厚みの増加に従って相対的に減少していることを示している。

以上のことから、これらの資料が同様の手法によって製作されていると考えるならば、資料中に含まれている微量のAgはCu中に含まれているものであると判断することができる。

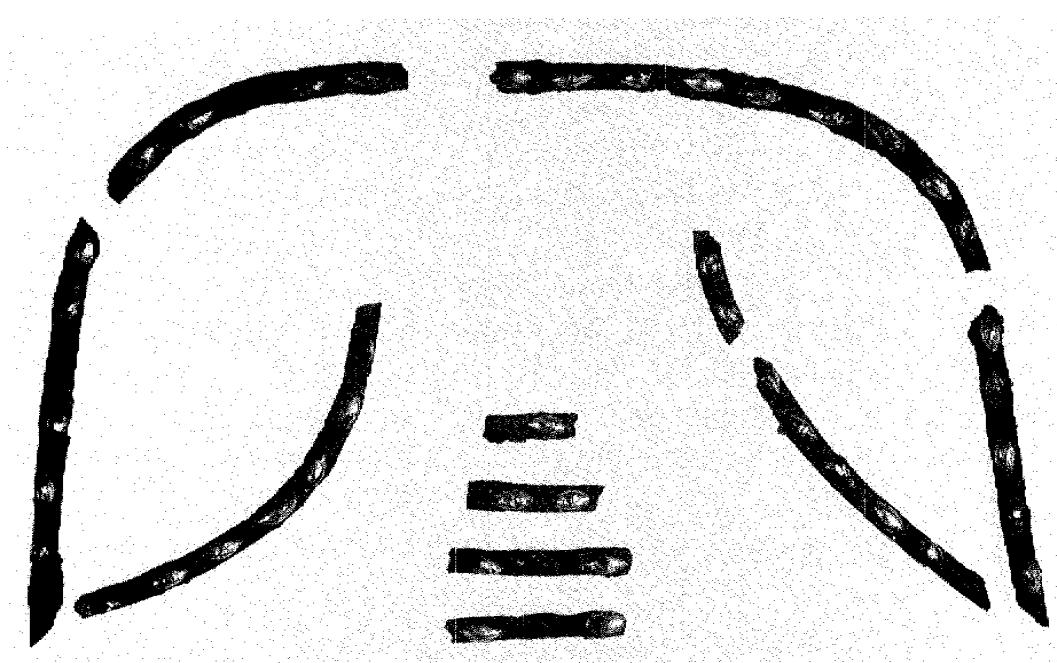
写真7 磯縁金具処置後

修復後の縁金具は破片点数11片で、大まかではあるが原形を復元し得るようになった。しかし、接合は現状で限界のため、完全な全体像および寸法は復元しきれなかった。縁金具の鉄地幅は直線部分で約7mm、曲線部分で約7.5mmでありわずかではあるが違いがある。銀被覆鉢の鉢頭は瓜実形を呈し、長さ約12.0mm、幅約4.8mm、高さ約2.3mmであり、木質に打ち込まれた鉢の長さは残存している最も長いもので約9mmである。
