# 東京国立文化財研究所新営収蔵庫の環境調査

石 崎 武 志

## Inspection of the Storage Room Environment of the New Tokyo National Research Institute of Cultural Properties

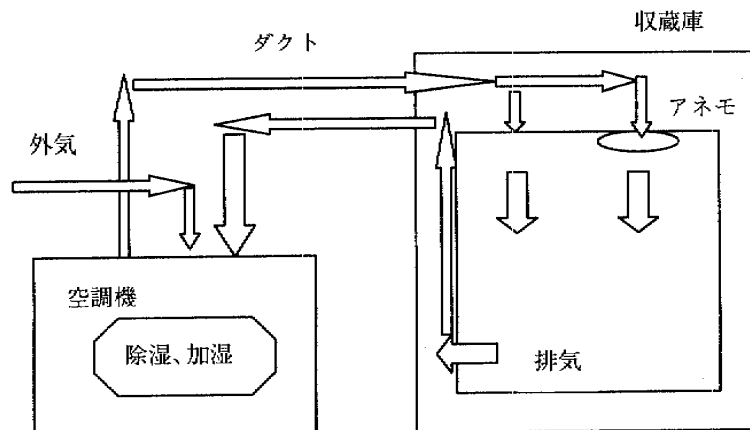
図1 収蔵庫の空調関係の模式図

当研究所の収蔵庫の模式図を図1に示す。収蔵庫、および前室の壁部分は2重構造になっていて天井部分に空気吹き出し口（アネモ）部分があり、そこから約1.5m/秒程度の速度で調湿された空気が吹き出し、壁面下部の空気吸い込み口から排気し、空調機に戻る様になっている。空調機部分では、このリターンの空気と外気を混合し、ヒーターによる加湿器と超音波加湿器により湿度を調整しダクトを通して収蔵庫へ調湿された空気が送られる構造になっている。ここで、外気の流入量は、全体の5%程度になっている。

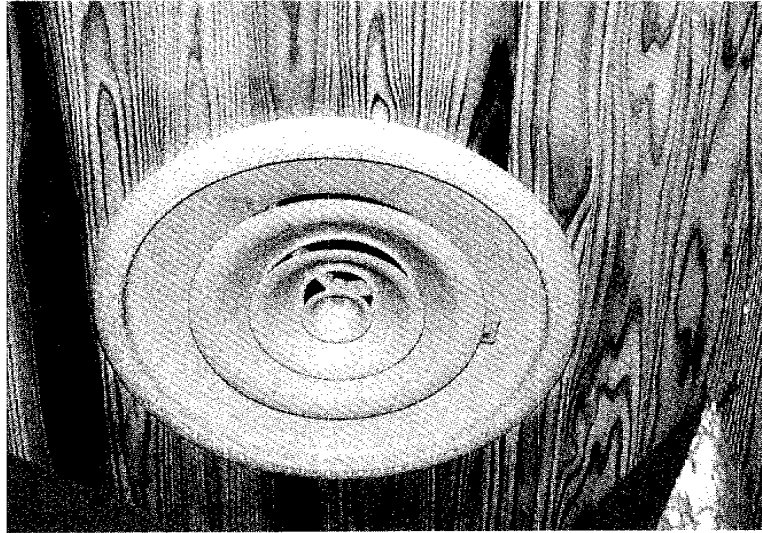
図2 収蔵庫天井部分の空気吹き出し口（アネモ）部分での結露

当研究所は2月に竣工し、職員も2月中に新宮の建物に引っ越した。収蔵庫に関しても、空調機の運転を開始したが、2月17日の朝に、図2に示したように収蔵庫天井部分の空気吹き出し口（アネモ）部分で、結露が見られた。空調機の運転記録を見ると、前日夕方に空調機の稼働を停止したことが分かった。空調機を停止した後に、なぜアネモ部分で結露するのか、その原因を明らかにする上で、収蔵庫、前室の部屋の中央部、アネモ部分、空調機の外気取り入れ部分（OA）、収蔵庫からのリターン部分（OE）、それらの空気が混合する部分、加湿器上部等の場所に、温湿度データロガー（Hobo-08,米国 オンセットコンピュータ社製、大きさ4×6×1cm）を配置し、結露が起こった時と同様に、まず空調運転を行い、その後稼働を停止した際の、5分おきの温湿度データローガーを測定した。

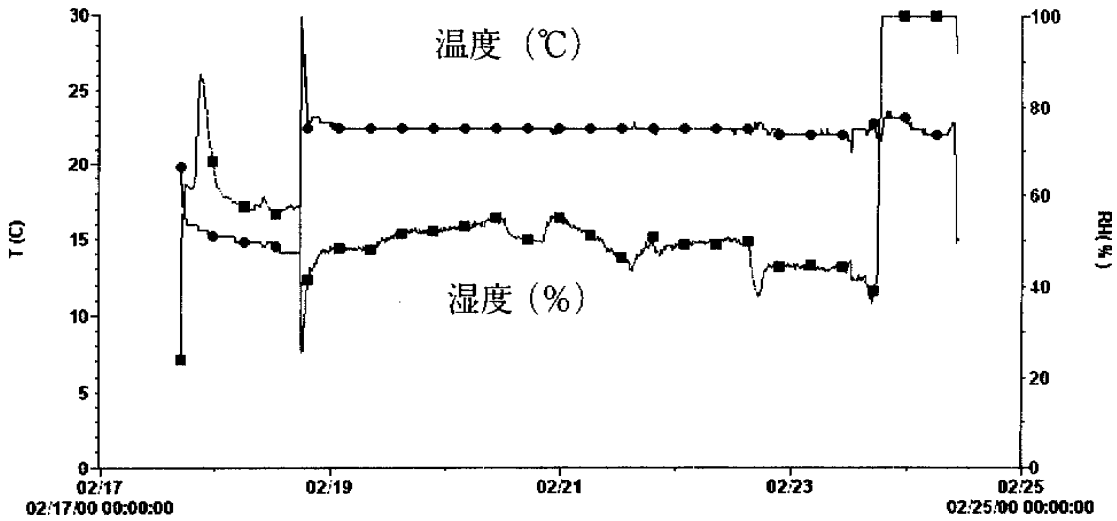
図3 収蔵庫天井空気吹き出し口部分の温湿度変化

前室天井の空気吹き出し口に設置した温湿度データローガーの測定結果を図3に示す。2月17日朝に結露が見られたので、2月17日午後測定を開始した。2月17日の夕方でもまだ、湿度が90%程度になっているのが分かる。この後、湿度が低下しほぼ55%程度まで下がった。2月18日18時に空調機の稼働を開始したところ、湿度の値は22～23℃の一定値となったが、湿度は40～55%の間で変動した。2月23日18時に、空調機の稼働を停止したところ、湿度が急に上昇し100%になった。この際温度も23℃から3℃ほど上昇し、その後徐々に低下した。24日朝には、前回同様、収蔵庫上部の空気吹き出し口に結露が見られた。

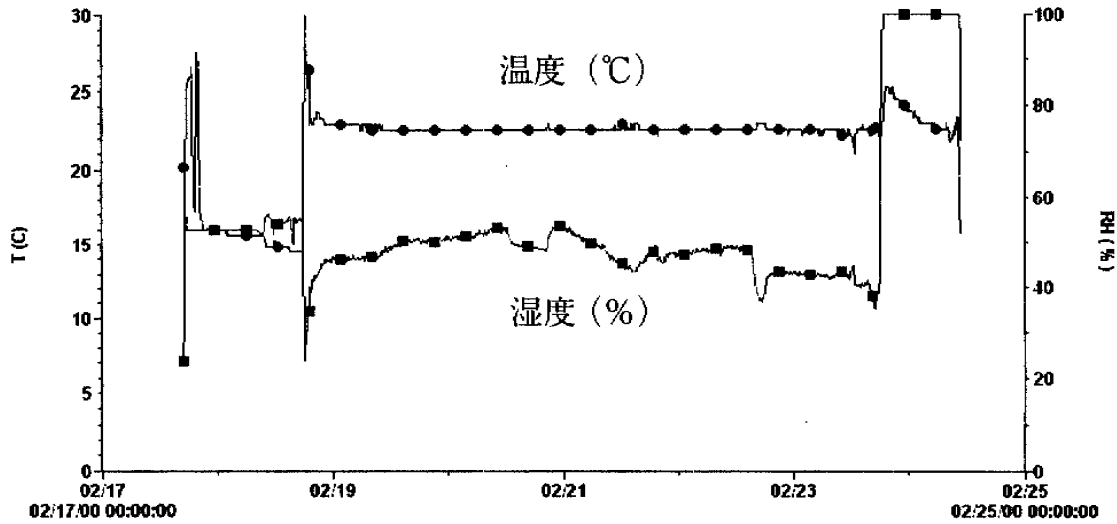
図4 前室天井空気吹き出し口部分の温湿度変化

図4に、前室の空気吹き出し口の温湿度変化を示す。前室アネモ部分の温湿度も、収蔵庫のアネモ部分と同様な変化をしているのが分かる。

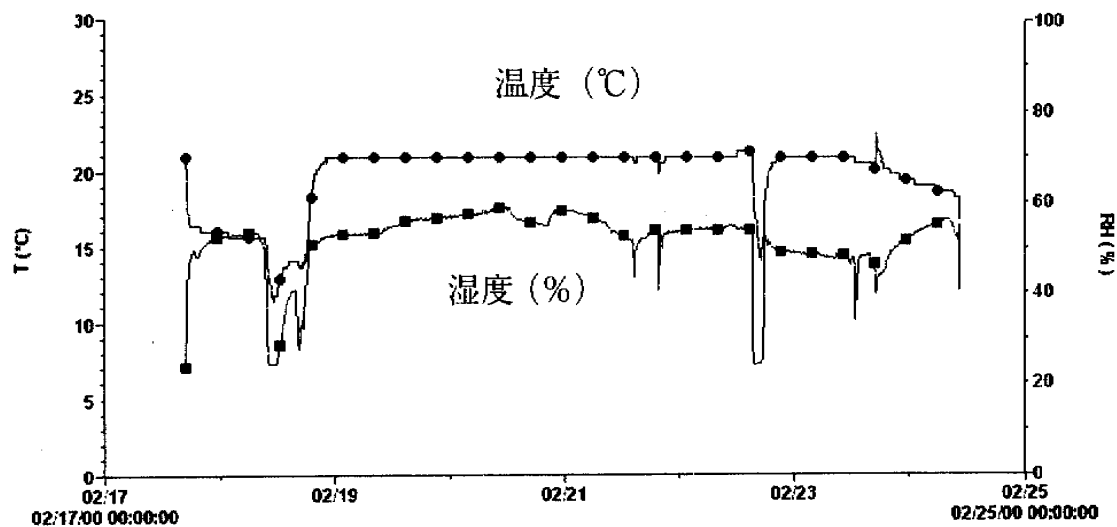
図5 前室中央部の温湿度変化

図5には、前室中央部の温湿度変化を示す。2月18日、2月22日に湿度が25%程度まで下がっているが、これは検査のために人が収蔵庫前室に入り、外気が入ったためである。2月24日17時30分の空調の稼働を停止したときは、湿度が40%から55%まで徐々に上昇していくのが見られる。しかし、この部分は、空気吹き出し部分ほど、急激に湿度上昇していないことが分かる。

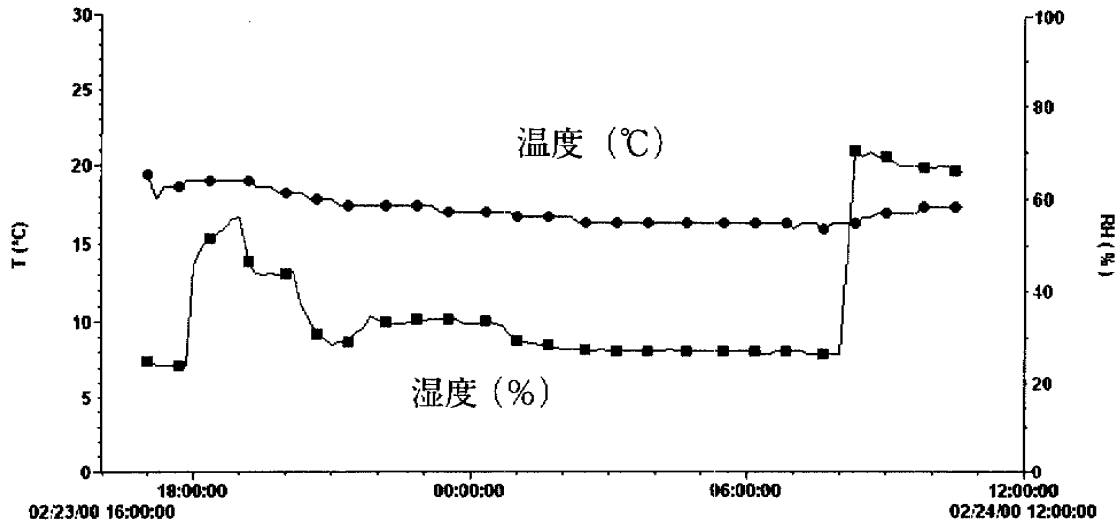
図6 空調機の外気取り入れ口部分の温湿度変化

図6には、空調機の外気取り入れ部分の温湿度変化を示す。ここでは、空調機の稼働を停止した23日17時30分から、徐々に温度、湿度が低下していき、24日8時、全館の空調が稼働してから、温湿度が上昇しているのが分かる。当初、空調機の稼働が停止すると低い温度の外気が

入ることにより、相対湿度が上昇するのではないかと予測されたが、この部分の温度低下が2.5℃程度であること、流入してくる外気の湿度が30～50%程度の低いものであること、また、図3や図4に見られるように、空調機の停止直後に温度の急激な低下が見られないことから、原因が低温の外気の流入ではないことが分かった。

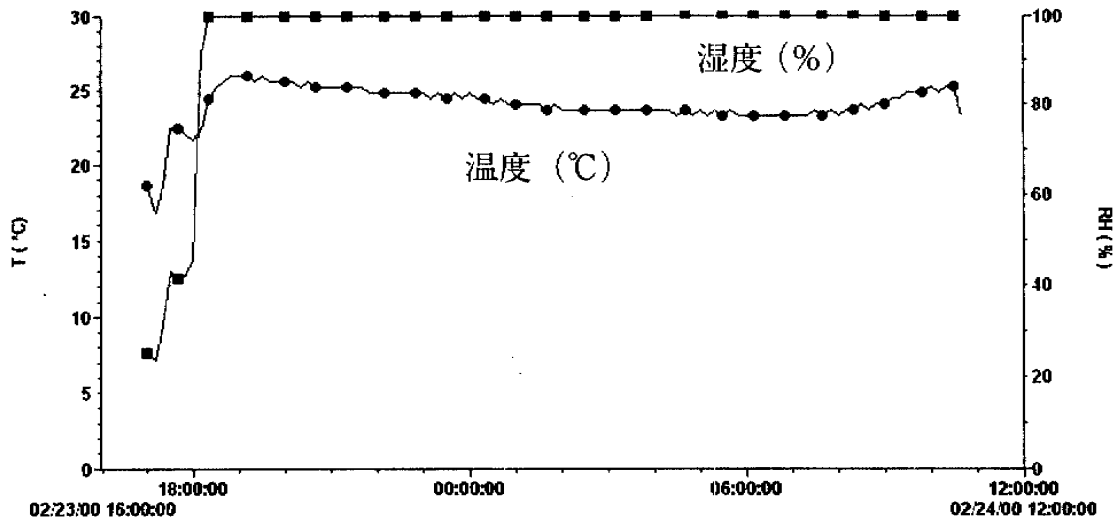
図7 空調機内のヒーターによる加湿部分の温湿度変化

図7には、空調機内で、ヒーターによる加湿部分の温湿度変化を示している。23日17時30分に空調機を止めてから、この部分の湿度が急激に上昇し、1時間ほどで湿度が100%に達していた。

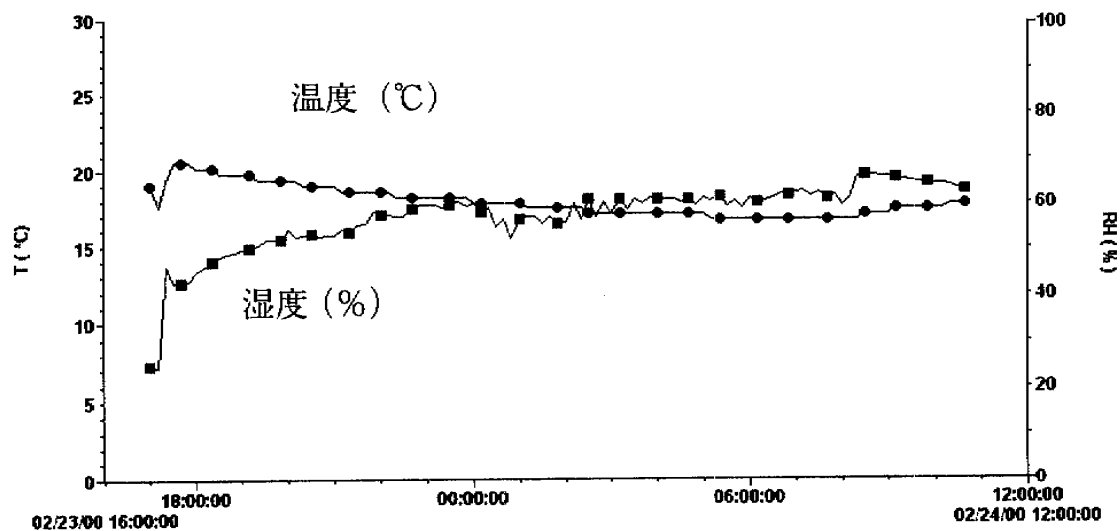
図8 空調機内の外気、リターン空気の混合部分

図8には、加湿部分の前に空気が通過する空調機の、リターン空気と外気の混合する部分の温湿度変化を示す。空調機停止後、徐々に湿度は上昇していくものの、この部分では最大65%程度までしか上昇していない。すなわち、ヒーターによる加湿部分を空気が通ることにより、空調稼働停止時でも加湿されていることが分かった。

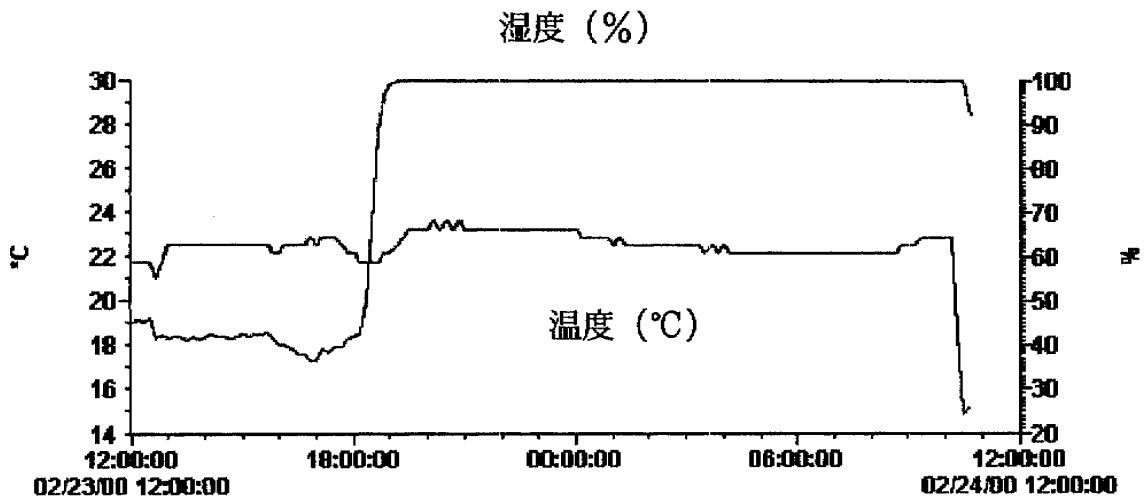
図9 収蔵庫天井空気吹き出し口部分の温湿度変化

図9に収蔵庫天井の空気吹き出し口の温湿度変化の時間軸を拡大したものを示す。図7のグラフに対応して、ヒーター加湿器部分の湿度が上昇するにつれて、アネモ部分の湿度も上昇し約19時に100%に達しているのが分かる。これらの結果から、ヒーターによる加湿部分に問題があると考え、空調停止時に加湿器の水をぬいて、同様の実験を行った。

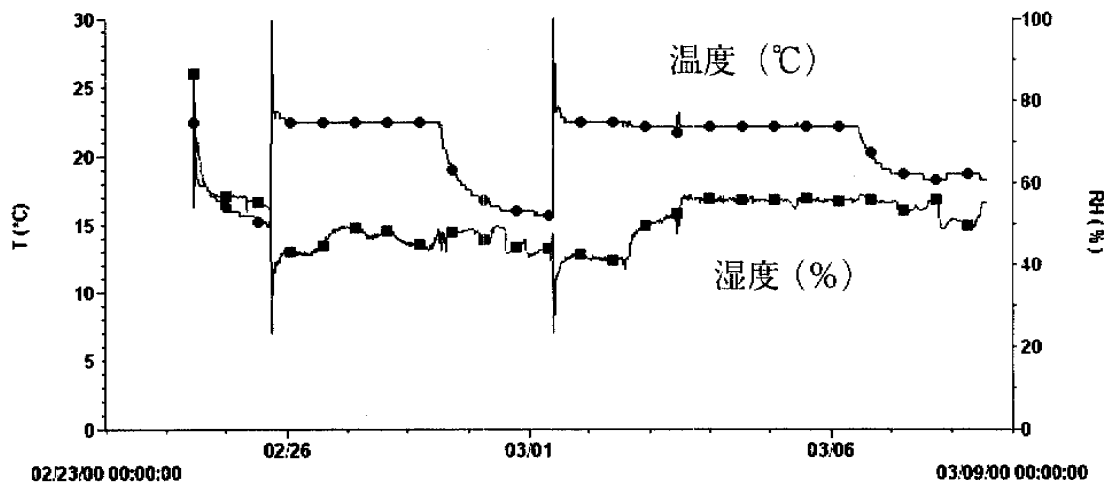
図10には、収蔵庫天井空気吹き出し口部分の温湿度変化を示す。2月25日夕方に空調機の運転を開始し、2月28日に停止、加湿部分の水を除去して測定を行った。空調機停止後、湿度は上昇せず、水が加湿器から供給されていることが特定された。さらに、加湿器部分の調査をしたところ、ヒーター部分の配線に誤りがあり、空調停止後もヒーターの電源が入ったままになっていて、加湿が継続されていることが分かった。ここで、配線をつなぎ変えて、3月1日に再スタートした。その後の、湿度も安定していなかったが、これは、超音波加湿器に異物が詰まっているためであることが分かったので、異物を取り除き、3月3日13時に再スタートした。3月6日11時に運転を停止しその後の経過をみた。図10の湿度の結果を見て分かるように、3月3日以降の湿度は58%程度に一定になっていることが分かる。また、空調機停止後は、温度は4℃程度下がるものの、湿度の大きな変化は見られなくなった。

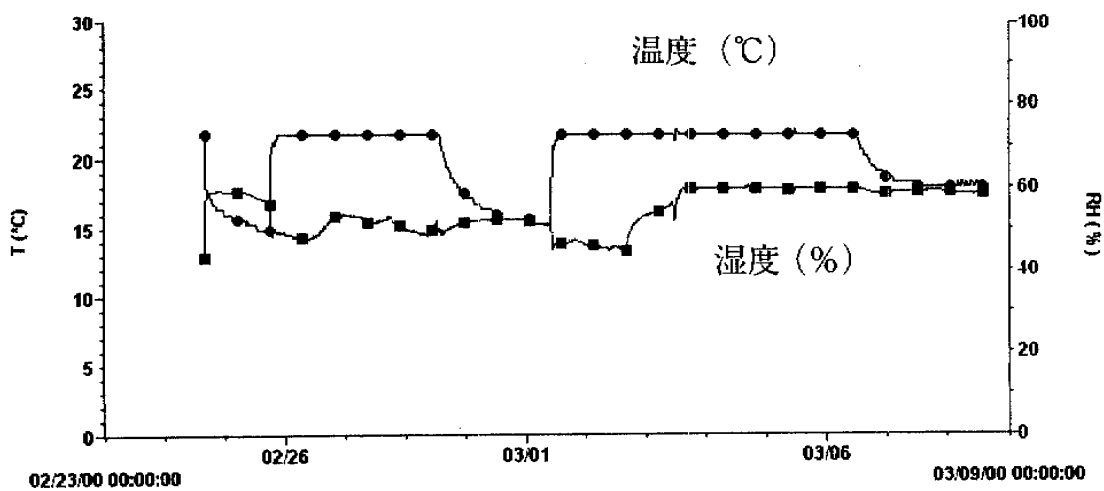
図11 収蔵庫中央部の温湿度変化

図11には、収蔵庫中央部の温湿度変化を示す。3月3日以降、空気吹き出し部分と同様に、湿度が59%程度に一定になっているのが見られる。また、3月6日の空調機停止後、温度は4℃程度下がっているものの、湿度の値は58～59%程度で一定になっているのが分かる。これは、壁面の調湿ボードや木材の調湿機能によると考えられる。

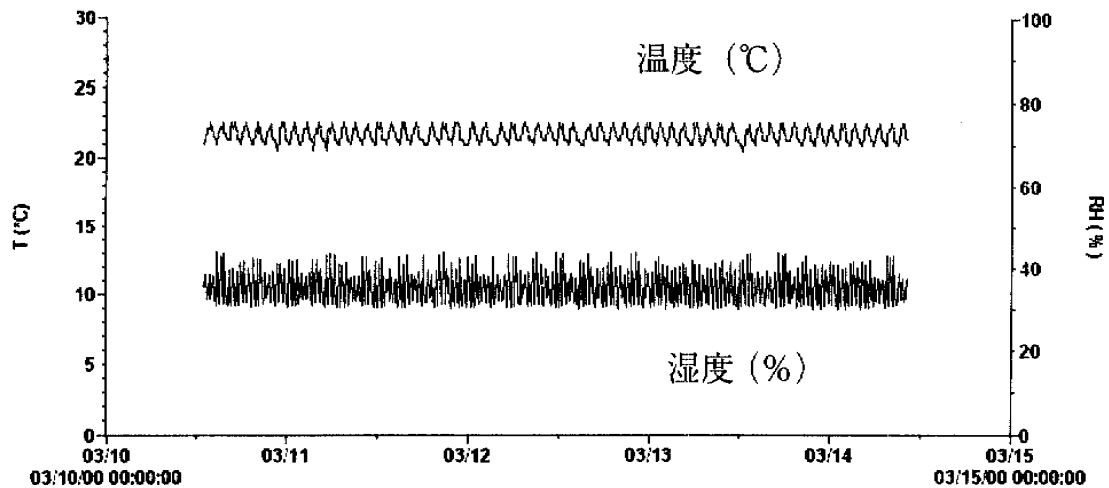
図12 低湿収蔵庫中央部分の温湿度変化

低湿収蔵庫は、空調機からの調湿された空気の供給と、収蔵庫内に入れられた除湿器により湿度を制御するシステムになっている。低湿収蔵庫で、湿度を40%に設定したときの収蔵庫中央部分の温湿度変化を図12に示す。湿度は、約30分間隔で32～43%の範囲で変動しているのが分かる。

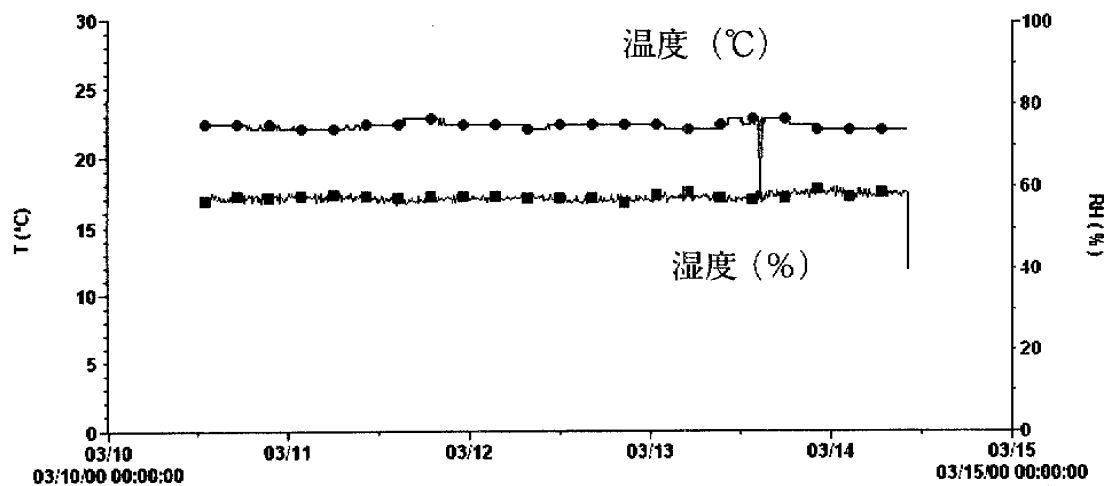
図13 低湿収蔵庫への空気供給部分の温湿度変化

図13に空調機から低湿収蔵庫への開口部分の温湿度変化を図13に示す。空調機からの空気は、収蔵庫、前室と同系統であるので、ほぼ58%になっている。室内空調機が稼働すると湿度が下がり下限の設定値に達すると室内設置の空調が止まり、徐々に湿度が上がり、上限の設定値に達するとまた室内設置の空調機の稼働が開始するというサイクルになっている。この点に関しては、空調機の稼働頻度を下げることにより、より滑らかな湿度制御が可能であると思われるが、空調機の制御方法を改良しなければならないので、この点に関しては、空調業者と今後の改良方法を検討する予定である。
