国宝・大浦天主堂の漆喰壁着生生物の調査と対策について

木川 りか・三浦 定俊

Investigation of Microorganisms on the Plaster Wall of Oura Church, a National Treasure

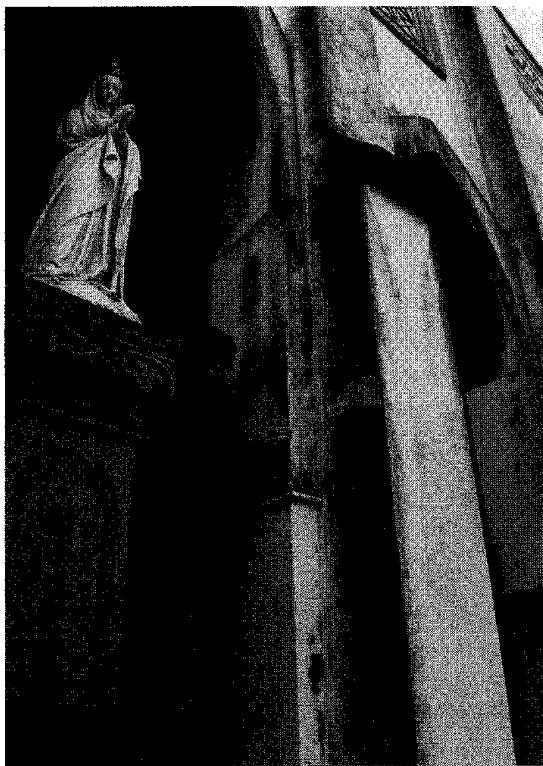
写真1 建物正面

- 大浦天主堂外壁漆喰を建物の周囲から観察した結果、
- A. 広範囲の黒色の汚れ（写真1～3），
 - B. 褐色の汚れ（写真1～3），
 - C. 黒色部のなかの班点状の黒色の汚れ（写真4, 5）
- が主に観察された。

現地で8カ所について外壁の付着物を採取し、携帯型光学顕微鏡（（株）ダイコーサイエンス、DSM-II）により、100倍、および400倍の倍率で観察した。その結果、A、Cの黒色の汚れからは、主要に緑藻やバクテリアが観察された。また、Bの褐色の汚れについても、ほぼ単一の種類の燈色の緑藻が観察された。

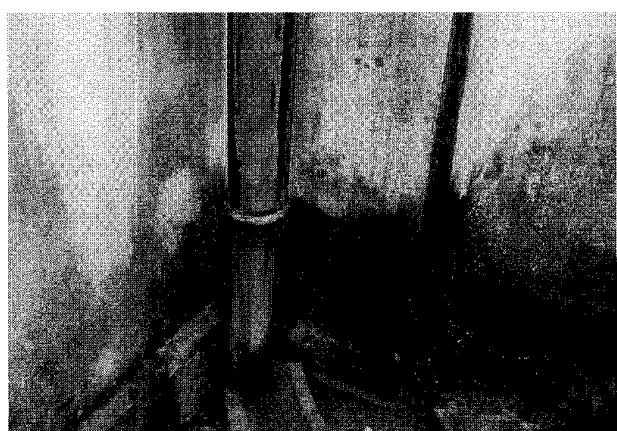
写真6 建物側面（西面）

また、特に雨どいの水等で常時湿っている部分には、
D. コケなどの植物の繁茂（写真6）もみられた。

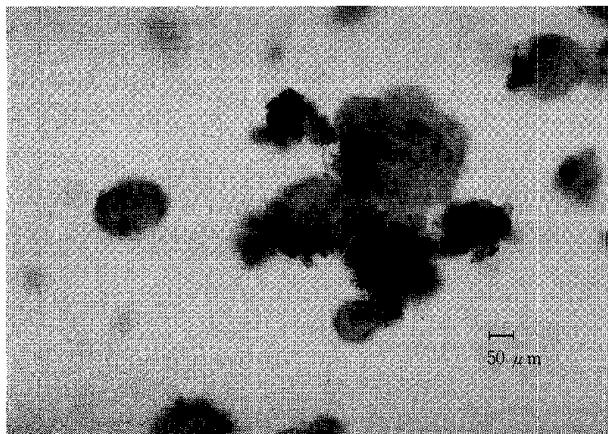
付着物を一部採取して持ち帰り、プレパラートを作製し、位相差顕微鏡および蛍光顕微鏡で観察した結果、A、Cの黒色の汚れからは緑藻（写真7a）が、Bの褐色の汚れからは燈色の緑藻（写真8a）が主要な生物として検出された。緑藻であることは、蛍光顕微鏡観察によって、クロロフィルaの赤色の蛍光がみられること（写真7b、8b）、および細胞の大きさにより判断された。

写真7-a 黒色付着物の位相差顕微鏡写真（倍率100倍）

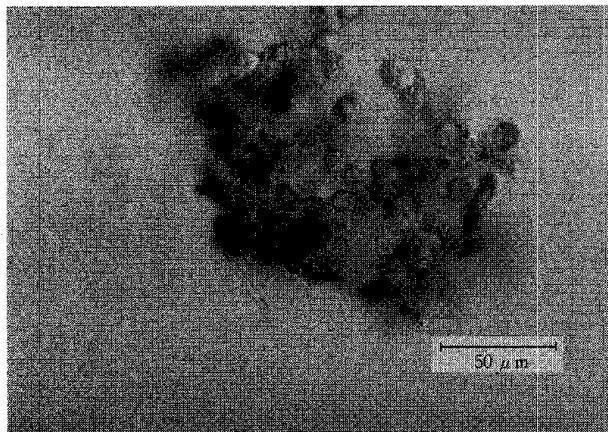
写真8-a 褐色付着物の位相差顕微鏡写真（倍率400倍）

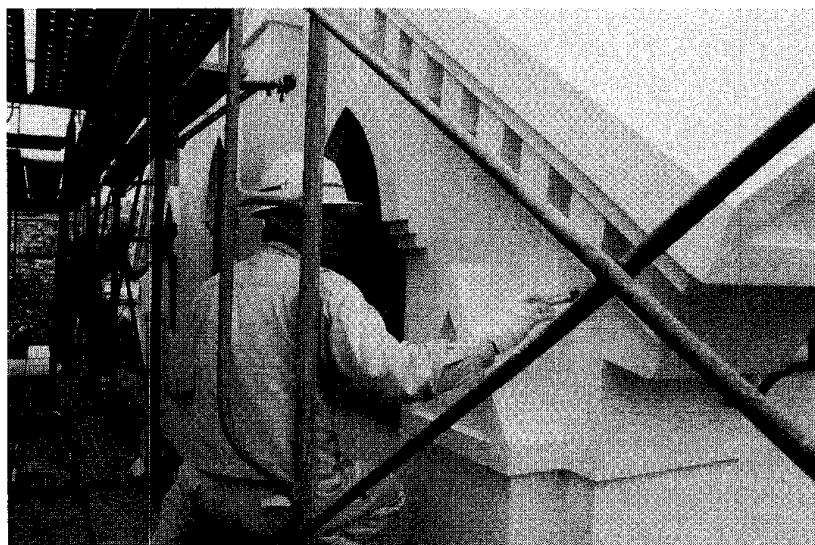
写真9 漆喰壁塗り直し後の摥水剤の塗布
(写真提供:(財)文化財建造物保存技術協会)

漆喰塗面の乾燥、養生後、
摥水処理剤（商品名ハイドロ
サーム）を塗布する（写真9）。
