臨海環境における丹塗りの変色に関する研究

島津 美子・森井 順之・川野邊 渉

A Study of Discoloration of the Red Lead Coating (*ni-nuri*) on Historical Wooden Buildings in a Seafrot Environment

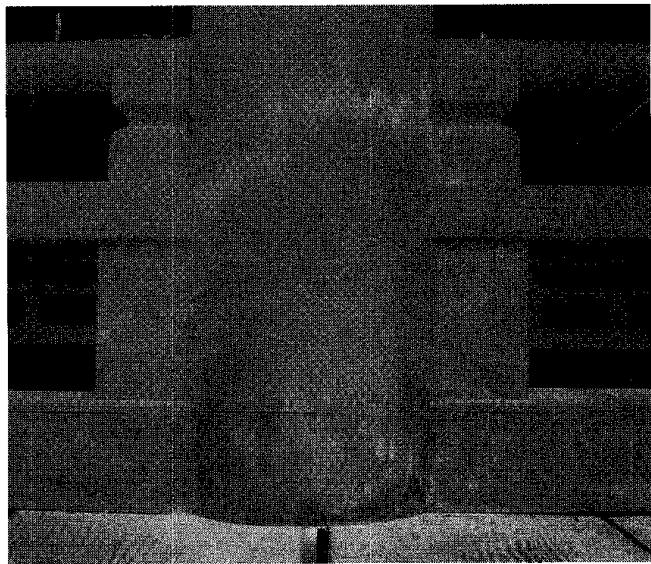
塗り直し後に確認された変色は2種類であった。ひとつは明らかに塩類と思われる結晶性物質（結晶①）であり、白色粉末状態で高欄部分を中心に付着していた。一方、白色から灰色（変色③）にかけての変色（写真4）が確認できたが、これは結晶①の粉末とは異なり、目視では、海水中の

写真4 嶽島神社塗り直し後：変色③

塵や塩類が付着した状態であるか顔料自体の変色によるものかの判別は困難であった。灰色の変色は床の上部分から高欄部分以下に集中しており、塗り直し前の変色場所と同じ傾向にあるといえる。よって、変色の原因としては、海水の飛沫や木材中への浸透が推測される。

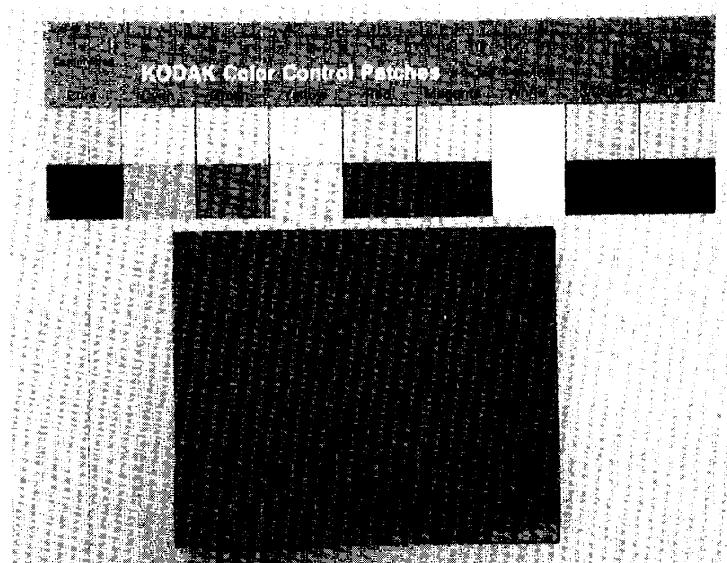
写真5 再現実験手板仕様8-外：変色②

生じており、とくに仕様5および6では表面のほぼ全面に変色が見られた。また、仕様8では、厳島神社にて観察された変色②と同様の黒い煤のような変色を生じた(写真5)。仕様1, 2, 5, 6の変色部分はいずれも灰色をしており、この変色は厳島神社において塗り直し後に確認された灰色変色(変色③)と類似している。

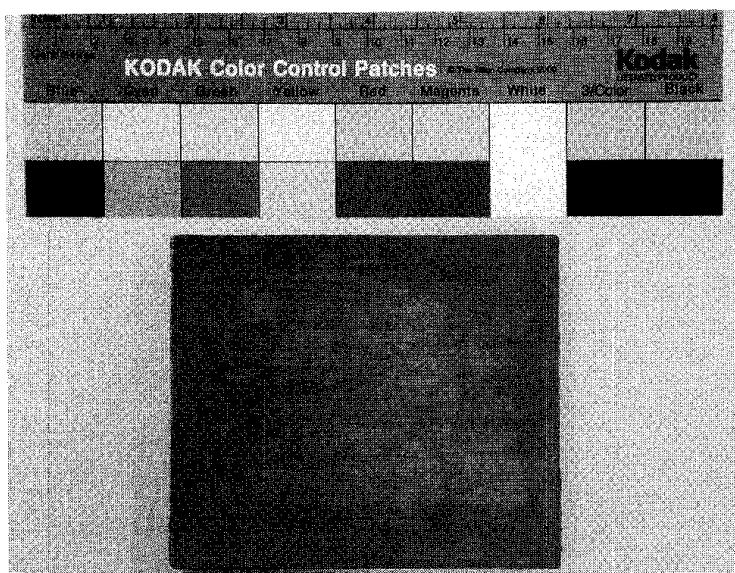
写真6 再現実験手板仕様6一外：変色③

灰色変色層(写真6)は非常に薄く、変色層下部は鉛丹本来の赤橙色であった。しかし、変色層のみを剥離させることは困難であり、変色部分と塗装の表層部分は堅固に固着していた。また、変色部分は顔料の粒径と同程度の微粉末が集積して形成されていた。

灰色部分（変色③）を断面で観察したところ、塩類部分と顔料部分の境界面が明確ではなく、塩類と顔料との混合層ができているように観察された。
