国宝臼杵磨崖仏群次期保存修復計画のための調査研究

Cooperative Research at Usuki Stone Buddhas for the Next Restoration Project

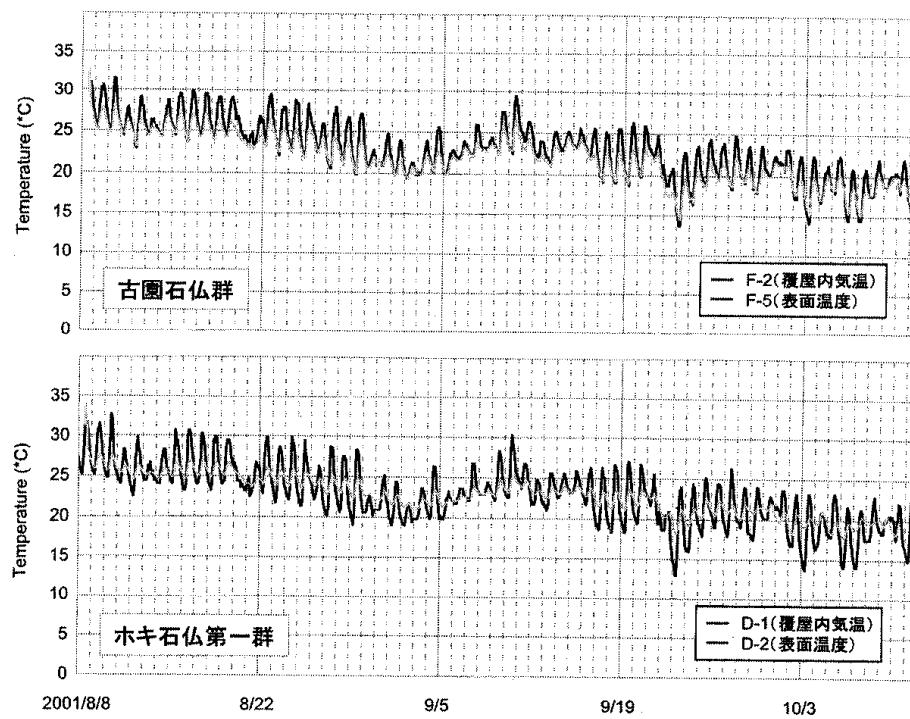
その結果の一部を図4、5に示す。図4は、平成13年冬期に凍結の影響が激しかった古園石仏と、比較的被害が軽微であったホキ石仏第一群について、覆屋内気温と岩体の表面温度を比較したものである。これを見ると、古園石仏においては、覆屋内気温に比べ岩体表面温度が約3℃低く推移していることがわかる。この結果は平成12年の夏期も同様の結果であったことが朽津²⁾より報告されている。また、古園石仏のグラフは最低値をベースに変動していることに比べ、ホキ石仏第一群では、岩体表面温度が覆屋内気温変動の中間値の辺りで小さな変動を

図4 各石仏群における覆屋内気温・岩体表面温度の比較
(古園石仏: Stn.F-2・F-5, ホキ石仏第一群: Stn.D-1・D-2)

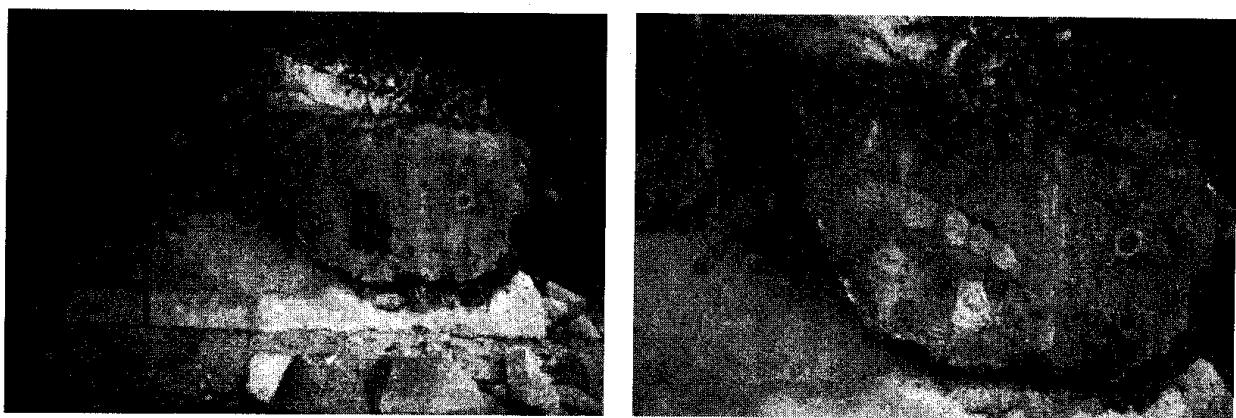
石仏表面の劣化防止法の一つとして、表面の撥水・強化を目的とした樹脂処理が従来より行なわれており、白杵磨崖仏群においても第Ⅱ期工事にて同様の処理が行なわれている。しかし近年では、施工箇所の一部で樹脂の存在が一因と思われる劣化が見られるなど、従来の樹脂処理工法の検討を改めて行なう必要がある。そこで、今後樹

図8 表面樹脂処理実験(古園石仏の北側側面への塗布)

脂処理を行う際の検討項目として施工時期や施工箇所に着目し、両者の条件に適合する樹脂を選択すべく、現地にて劣化試験を行なっている(図8)。一部結果については、既に早川・川野邊⁴⁾により報告されているため、本報告では省略する。

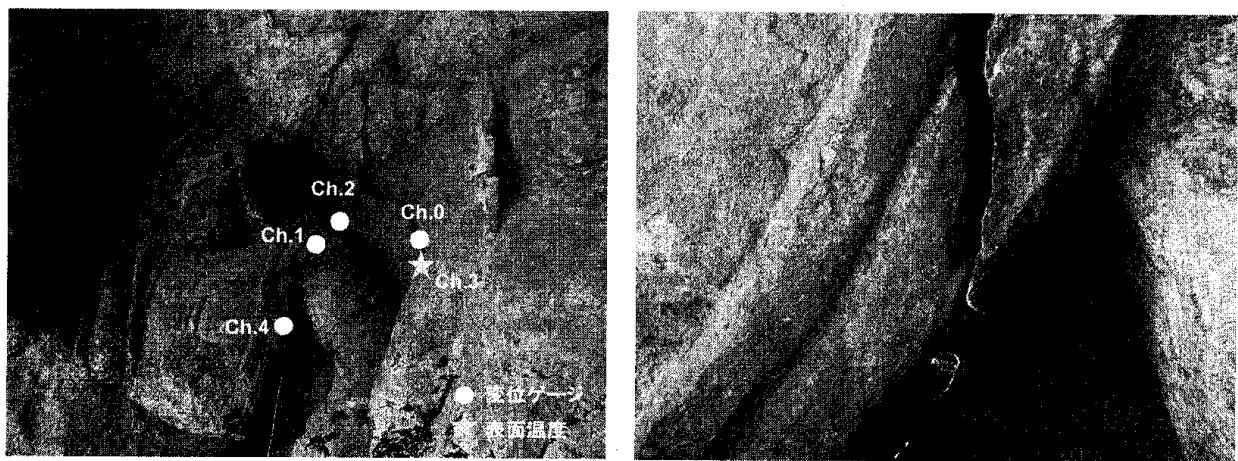
古園石仏増長天周辺の、図9に見られる岩体ひび割れについて、岩体の構造的な破壊のおそれがあるとの指摘がある。そこで、平成13年1月、変位ゲージをひび割れ部に取り付け、ひび割れ幅の変化の時系列観測⁸⁾を行なっている。測定点は図9に示す。本観測では、取得したデータについては携帯電話によるデータ転送システムを採用することにより、現地に赴くことなくリアルタイムで監視を行なえるようにしている。

図9 古園石仏天部像周辺の亀裂計測(a) (b)

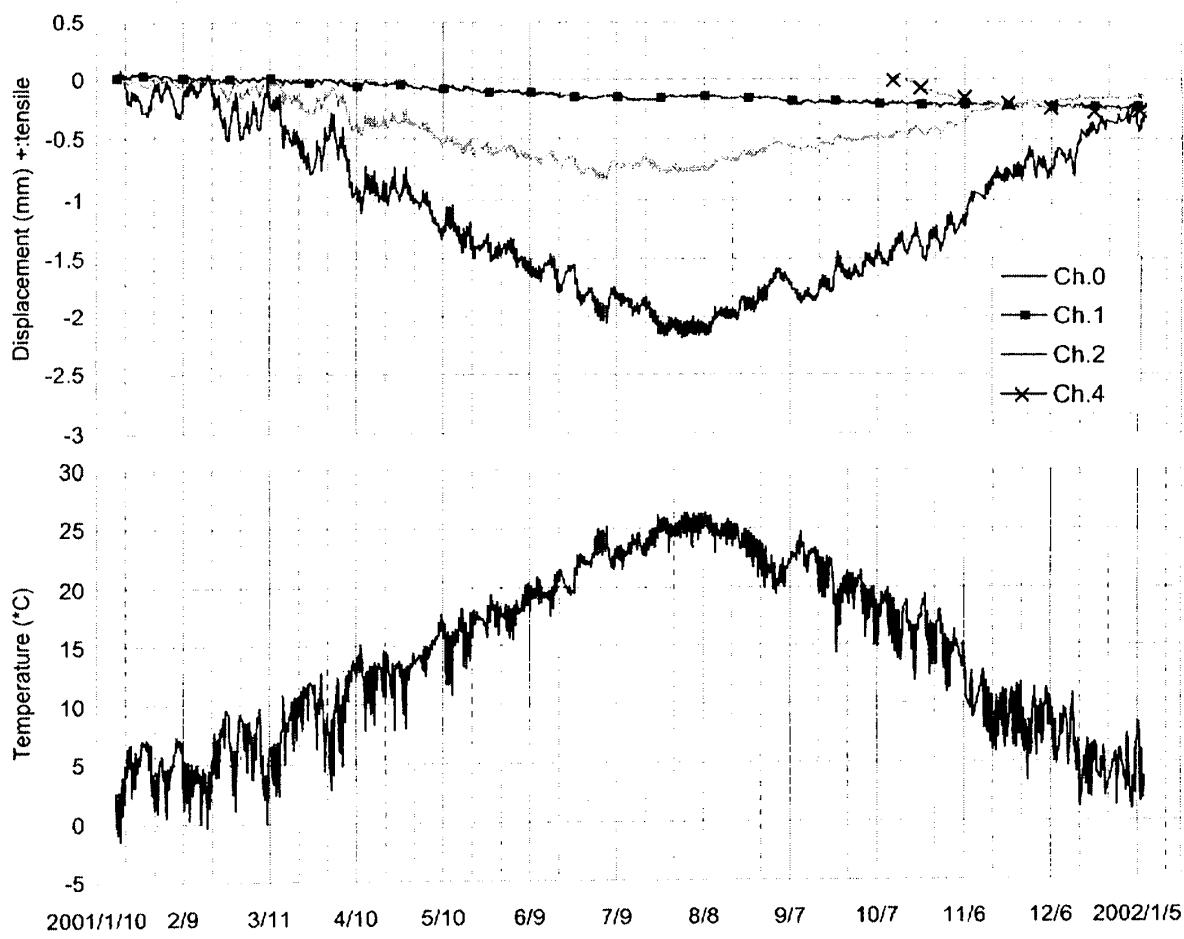
図10は、観測開始時から現在までの各変位ゲージ指示値と近傍の岩体表面温度について、時系列グラフにしたものである。平成13年9月までは、どの測定点も岩体表面温度と非常に強い相関を示しており、気温変化による岩体の膨張・収縮がデータに現れたものだと考えられる。しかし10月に入ってからは、Ch.1において明らかに気温変動とは違う挙動が見られ、また10月12日に設置したCh.4についてもCh.1と同様な一方向的な変動を示している。このことは、周辺岩盤の力学的な影響による仏体崩落の危険を予知している可能性も考えられる。今後は原因解明・早期に対策を立てることができるように、得られるデータの注視の継続、より精密な岩盤調査などを行なう予定である。

図10 古園石仏天部像周辺の亀裂変位
