江戸東京博物館「銀座煉瓦街遺構」の劣化と保存

朽津 信明・森井 順之

Weathering and Conservation of the Ruin of “ Ginza Brick Town ” in the Edo-Tokyo Museum

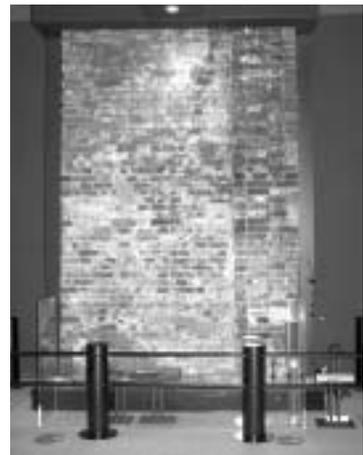
銀座煉瓦街は、明治5（1872）年の大火を機に明治10（1877）年頃に完成した日本の近代を象徴する建物群だったが、関東大震災でその大半が失われた。昭和63（1988）年に、銀座八丁目の工事現場において偶然その一部が発見され、幅220cm、高さ369cm、厚さ32cmのブロックとして江戸東京博物館に運ばれて1993年の開館以降展示されている（図1）。博物館の資料¹⁾によれば、運搬の際には「表面に酢酸ビニル樹脂を塗った」ことが記されており、展示に際しては裏側をコンクリートで補強したとされている。また、平成8（1996）年度の資料には、酢酸ビニルが煉瓦壁表面で「膜を作っている」と弊害が指摘され、一部それを剥がした後、珪酸アルカリ樹脂を塗布したことが書かれている。

図1 江戸東京博物館に展示中の「銀座煉瓦街遺構」
幅220cm、高さ369cm、厚さ32cm

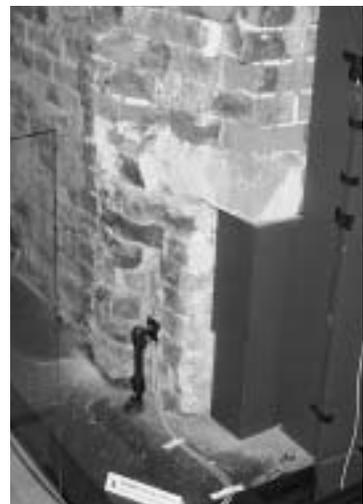
平成14年12月の時点で、当該壁面には、「膜を作っている」という表現に相当すると見られる厚さ1mm程度の白色の膜状物質がところどころ認められ、煉瓦が紛状化して崩落している部分も認められた（図2）。そうした紛状化が認められる部分には、表面に塩類の析出が認められる場合があり、これはX線粉末回折で岩塩（NaCl）と同定された。

図2 煉瓦壁表面の劣化状況
過去の処理に伴う合成樹脂が膜状化し、塩類も析出して表面崩落が認められる

当該煉瓦壁は現在博物館内に存在し，雨水や地下水などが直接供給される環境にはない。それにも関わらず煉瓦の含水率は変動を示しており，このことが表面崩落に関係していると考えられる。すなわち，煉瓦内の水分量が低下することによって水分中に溶けていた塩分が結晶の形(この場合には岩塩)で析出し，それにともなって表面崩落が促進されているのであろう(塩類風化⁴⁾)。この場合の煉瓦含水率は，一方的に低下し続けているわけではなく，ほぼ一年周期での増加・減少という周期性が認められることから，屋外にあった時代に煉瓦壁内に含まれていた水分が，今なお一方的に放たれ続けているような状態とは考えられず，従って現在の展示環境における周りの環境との水のやりとりを想定する必要があるだろう。このような場合には通常，一番一般的な空気中からの水の受け取り方としては表面結露が考えられるが，観察された展示環境(展示

室の最高湿度は79%、壁面近傍ではその時期のデータが欠損しているため、計測された最高湿度は70%)を考慮すると容易に結露が起こるとも考えにくく、むしろ既存の塩類の潮解現象の方が主体となっている可能性が考えられる。潮解とは、当該煉瓦のように多量の塩類が空气中に存在する場合に、周りの湿度が平衡相対湿度(岩塩は20 の場合には75%)を越えると、塩が空气中から水分を吸い飽和水溶液となって溶けてしまう現象⁴⁾のことである。つまり周りの湿度が高い時期に、あるいは周りの湿度が高くなる時期に若干遅れて煉瓦含水率が上昇したのは、煉瓦壁内の岩塩が潮解現象を起こし、結果的に空气中の水分を吸い込んだことによるのではないかと推定されるものである。逆に含水率低下を起こしたのは、周りの湿度が平衡相対湿度を下回ったことで、再び水分が放たれたことによると思われる。こうした塩類の潮解と水分蒸発による再結晶とが繰り返されると、煉瓦の表面崩落が促進される場合があることは既に指摘されている³⁾。今回の場合には、平行相対湿度の理論値である75%を越える相対湿度はそれ程頻繁には観察されておらず、また開発された表面蒸発量計では煉瓦壁表面における日々の水分のやりとりは殆ど検出できていないが、そうしたマイクロな現象よりも、恐らくは季節変化レベルのゆっくりとしたやりとりによって、煉瓦内の含水率変動が引き起こされているのではないかと推測される。

以上から、江戸東京博物館における対策を考えると、まず理屈の上からは1．既存の塩を除去する、2．塩の潮解（及び表面蒸発）を起さにくくする、の二つの方向性が考えられる。ただし、3mを越える大きさの展示物を博物館環境の中で脱塩処理することは、容易なことではないだろう。だとすると、江戸東京博物館においても、膜を作った状態の既存の樹脂を取り除いた後に、煉瓦の含水率変動を押さえるような処理を施す方向性が対策としては考えられる。ただしこの場合には、風雨に伴う表面からの直接的な液体としての水の供給が想定される「たてももの園」の状況とは異なり、江戸東京博物館では既存の塩の潮解現象が主要因となっていると考察されたことから、必ずしも「たてももの園」と同じ処理が有効とは限らない。こうした背景をきちんと見通した上で、潮解現象を起さにくくするような対策が検討されることを希望するものである。

江戸東京博物館で展示されている「銀座煉瓦街遺構」では、屋内展示であるにもかかわらず煉瓦の含水率が季節変動を示し、それに伴って煉瓦表面が塩類風化で崩落している。これは、展示室の湿度が高くなる季節に、既存の塩類が潮解することに伴って、主に引き起こされると推定される。従って、過去の処理による樹脂を取り除いた後に、潮解現象を起さにくくする新たな対策が必要となるであろう。

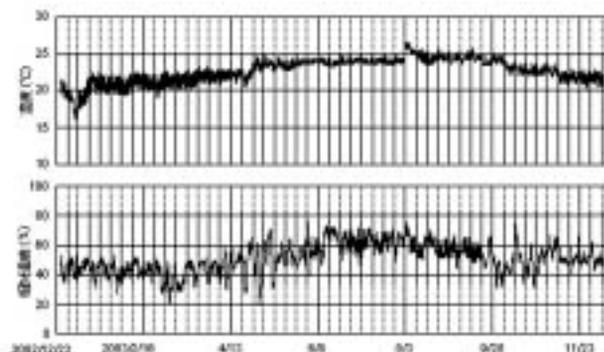
展示室の温度，湿度は，期間中の最高値が26.6℃，79%，最低値が16.1℃，19%で，いずれも顕著な季節変動を示し，夏に高く冬に低い傾向を示した(図5)。含水率も，最高含水率が15.7%，最低含水率が4.9%で，上記温度湿度の動きに比べれば僅かに遅れがちな傾向が見られるものの，やはり夏に高く冬に低い傾向が認められた(図6)。ポテンシャル蒸発量は，期間中に477mmで，一月あたり40～50mm程度で比較的安定していた。なお壁面近傍の表面蒸発量計測用センサーでは，ロガーのメモリーの関係でデータの欠損期間があったが，測定された範囲では二地点間でデータにあまり違いが見出されない状態で推移した(図7)。なお，計測された範囲での最高湿度はいずれも70%であった。

図5 展示室における温度・湿度の変動

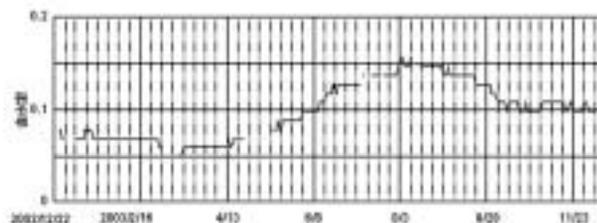
図6 煉瓦壁含水率の変動

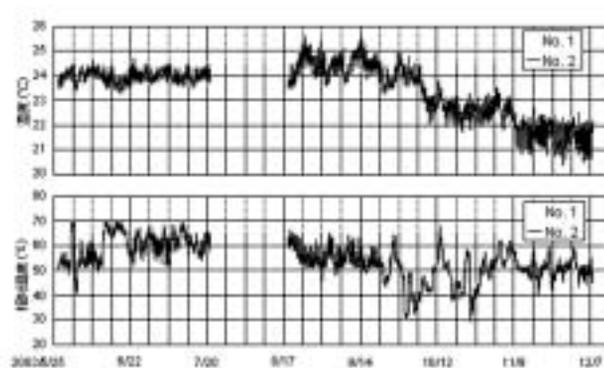
図7 表面蒸発量計測用の壁面近傍温度・湿度の変動

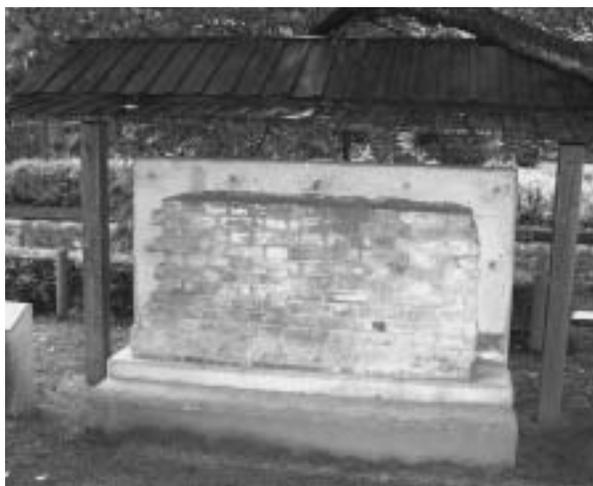
図8 江戸東京たてもの園に展示中の「銀座煉瓦街遺構」
幅214cm、高さ143cm、厚さ30cm

が劣化をさらに促進した」と書かれている。ここまでの経緯は江戸東京博物館の状況とよく類似しているが、現在の煉瓦壁に塩類の析出はあまり認められず、煉瓦の表面剥離のような現象も殆ど見られない。展示環境としてはこちらは屋外博物館であり、覆屋はあるものの容易に風雨に晒される環境であり、博物館内に置かれている江戸東京博物館の環境に比べて厳しいことはあっても、環境が柔和であるために保存が良好であるとは考えにくい。従って、スケールの違いに基づく塩類の絶対量の違いなどに加え、両者の現状の違いにはその後の保存対策の違いも大きく影響を与えている可能性が考えられる。

「たてももの園」の資料⁵⁾によれば、1994年の時点で状態が悪かった当該煉瓦壁に対して、以前の樹脂塗膜を除去した後に、新たな合成樹脂（シラン系樹脂）による撥水処理が行われたことが書かれている。このため撥水剤の存在が、恐らくは煉瓦の含水率変化を軽減し、そのことで江戸東京博物館では見られるような塩類風化が防がれている面があるのではないかと考えられる。
