「北海道開拓の村」の歴史的建造物の壁面劣化調査

Deterioration Mechanism of Historical Buildings in the Historical Village of Hokkaido

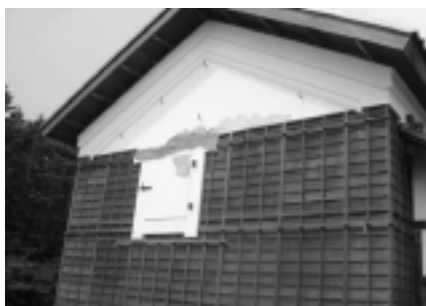
写真1 開拓の村にある剥落した漆喰壁の建造物（旧武井商店酒造部の土蔵）

これらの劣化の原因は、壁面の凍結・融解の際の凍上現象によると考えられる。一般にその要素は、水、温度、物質の3つである。水（雪）や温度（寒さ）については、北海道は寒冷環境下であり、また物質については、土壁であることから凍上しやすい材料であるため、上記の3つの条件は整っていると言える。しかし、水と温度の2つの要素がいつどのように関連するのか、また、この3つの条件以外に他に誘因となるものが存在するのかなど土壁の劣化のメカニズムを解明するためには、これらの3条件をそれぞれ定量的に把握する必要がある。

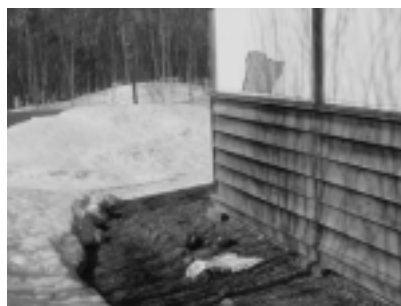
写真2 開拓の村にある剥落した漆喰壁の建造物（旧大石三省堂支店の土壁）

福田ら¹⁾は、凝灰岩の凍結破碎実験から -4°C 以下、 $+4^{\circ}\text{C}$ 以上の変動幅が、岩石の凍結破碎に寄与することを示した。石崎ほか²⁾は、2000年秋～2001年春の観測結果から旧小樽新聞社の凍結－融解の繰り返し回数を算出した。この結果、南壁面の回数は他の壁面と比べて多いこと、春先に南壁面のみ着雪が目視観測されたこと、建材が空隙率の高い凝灰岩であることなどから、南壁面は凍結破碎を引き起こす3条件が充分整っていると報告した。また、一度劣化し、剥落した壁表面は凹凸(写真2)となるため、着雪しやすくなることから、これが相乗効果として南壁面の劣化をさらに進行させていると結論づけた。

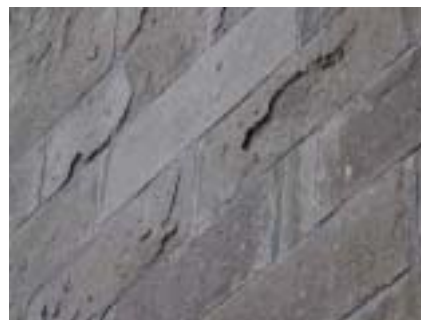
その後、南面の凍結－融解の繰り返しを算出した結果を表1に示す。これまでの結果と同様に南壁面での出現回数は多く、剥落状況調査結果(写真3)と一致している。しかしながら、西面に面した建物の玄関付近や窓周辺で凸部の飾り付け等ある箇所では、劣化し剥落した形跡は目視観測できるが、石材の剥落は、南面以外では観測されていない。

写真3 旧小樽新聞社南面の劣化状況

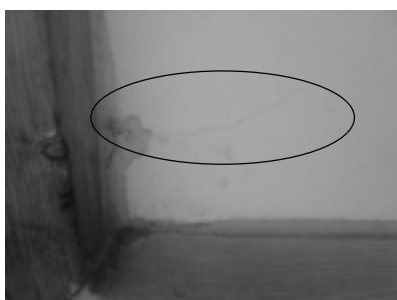
試験壁は2002年8月2日から野外に設置してから表面観測を行っている。その結果、2004年3月28日に初めて南西左隅に亀裂を確認した(写真6)。また、周辺の木枠に水染みと思われる跡も観測された。冬期は雨が降らないことから融雪水による染みと推測されるが、その根拠となる着雪はこの年には確認できなかった。

写真6 試験壁左隅(南西下角)で生じた亀裂
(2004/3/28撮影)と水染み

- (1) 開拓の村にある漆喰土壁の建造物の劣化は、石造建造物と同様、南壁面で多く発生している。その多くは、土壁の下部あるいは木枠との境界部分などで見られる。
- (2) 2002年8月に屋外に設置後の試験壁内部の水分量は、晩冬から春季にかけて壁面の下部の方が若干高い結果を示すものの、全体的には体積含水率で5%程度と低い値を示す。
- (3) 2004年3月に、左隅(南西角)に亀裂、2005年2月に試験壁下部に着雪を確認した。この場所は、構造的に木枠が交わる角で、条件が整えば両面から水分供給が可能な場所であり、また、凍結-融解サイクルの出現頻度の高い南面と西面にもあたる。
- (4) 北海道では、オホーツク高気圧が弱まった春先には、南風が吹き、湿った雪が降ることがある。このため、写真7に示したように雪が壁下部等に着雪し、それが日中融雪する、または、屋根からの融雪水が南風により壁面下部や木枠を湿らせる。このことはTDRによる連続観測結果から融雪時期は試験壁の下部の方が比較的含水率が高くなることに対応している。
- (5) 連続測定の結果、土壁は体積含水率で約5%と非常に乾燥していることが判明した。また、施工時の結果から、より内部の方が吸水性・伸縮性共に大きいことから、木枠との隙間などから入り込んだ融解水は内部まで吸い寄せられる。
- (6) 土壁内部に留まった水分は、気温の低下とともに再凍結する可能性は高い。これが春先に何度も繰り返されることにより、劣化させ漆喰壁に亀裂を生じさせたと考えられる。
- (7) 上記の結果を裏付けるように、凝灰岩からなる崖で融雪水が亀裂内に流れ込み、再凍結することにより開口幅が変化し、供給源となる熱や水がなくなると変位しなくなる結果が得られており、このような変位は、融雪期にしか見られないことなど、開拓の村の結果とよく一致する。
- (8) これらの結果から、壁面が劣化する要因は、壁面内部への水の浸透であり、劣化を防止するためには、表面からの水の浸透を防止することが重要であることがわかった。

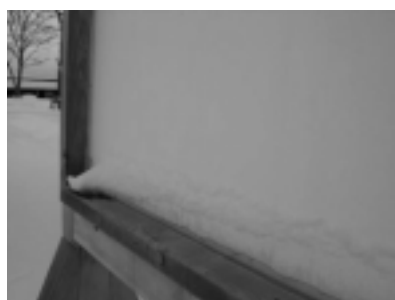
2005年2月11日に試験壁表面下部に着雪を確認した(写真7)。特に水染みが観測された南西角に多く着雪を観測した。このことにより、水染みは融雪水による可能性が高く、また、3条件のうちの寒さがある時期に水の供給となる着雪が確認できたことは、劣化のメカニズムを解明する上で非常に重要である。特に着雪が多く観測された部分は、亀裂が生じた場所である。このため、この部分は、測定結果以上に高くなっている可能性が高い。

写真7 着雪した試験壁(2005/2/11撮影)

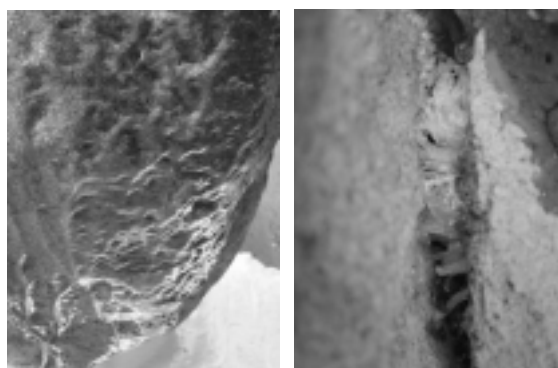
調査地は北海道千歳市の苔の洞門である。苔の洞門は、樽前山の支笏湖側山麓を刻む涸れ沢の下流に位置し、その名称は切り立った谷壁に密生する苔に囲まれた景觀に由来している。苔の洞門を構成する岩盤は弱く溶結した凝灰岩で、洞門内には、火砕流堆積面の傾斜方向に直交する冷却節理が数多く見られる。融雪時期では写真8のように、節理内には氷が、また、岩盤表面は氷で覆われる様子が観測される。しかしながら、洞門を構成している溶結凝灰岩の体積含水率は、未凍結時では5~15%程度であり、それだけでは説明できない。周辺の地形測量や状況観測した結果、融雪水の再凍結によるものと結論づけた。

写真8 水で覆われた岩盤表面と節理内の氷
