巖島神社丹塗柱の退色と柱内水分量の相関

森井 順之

The Relationship between Discolouring of Red-lead and Moisture Contents of Columns at Itsukushima Shrine

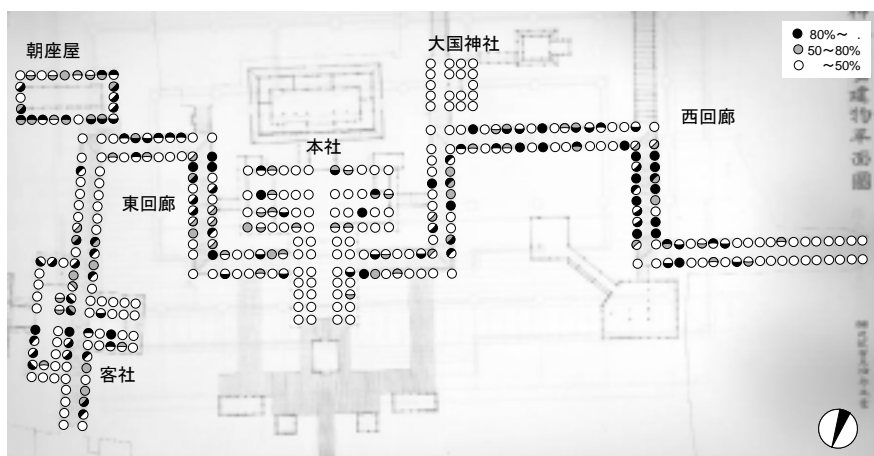
図3 丹塗柱の木材水分量分布（床上面）

そこで、丹塗柱床上部の木材水分量に着目し解析を進めることとした（図3）。その結果、本社拝殿・祓殿では木材水分量の低い柱（図中○印）が多く、朝座屋・西回廊・東回廊で木材水分量の高い柱（●印）が多いことが確認できた。

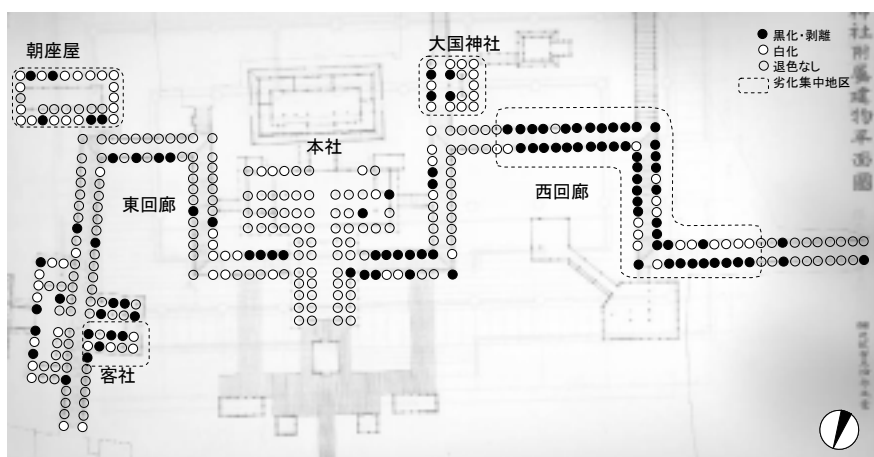
図4 退色現象（白化・黒化）が顕著な柱の分布

丹塗柱の退色状況観察を行った結果、どの柱においても退色は床上～中間部、床面から約1m以内の範囲で生じていることが確認できた。また、退色の目立つ柱は大国神社・朝座屋の周辺、西回廊、客社祓殿の順番で多く確認された。それに対し、本社拝殿・祓殿や客社拝殿、東回廊では退色が目立たなかった（図4）。ここで、退色の目立つ領域として、西回廊・朝座屋・大国神社（図中点線内領域）を選び、退色・剥離状況について比較を行った（写真1）。朝座屋・大国神社では白化現象が顕著に現れていたのに対し、西回廊では、天神社から反橋、能舞台までの図中点線内の領域において黒化および剥離現象が顕著であった。

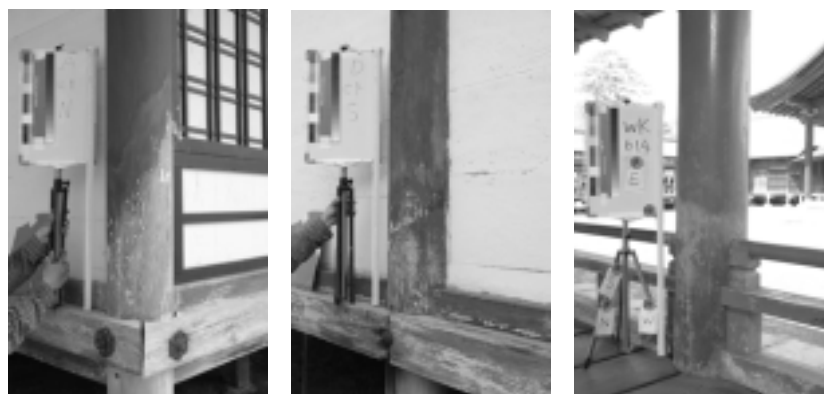
写真1 丹塗柱の退色・剥離状況

朝座屋や大国神社において退色が進行した柱 (写真1(a), (b)) を観察すると、床上部を中心に表面の凹凸、ひび割れや欠損が確認できる。同じように退色している朝座屋と大国神社ではあるが、木材水分量との相関に類似性が見られないことから、この2箇所で見られる木材の劣化現象の違いが、鉛丹塗装の退色に影響を与えていると推察できる。

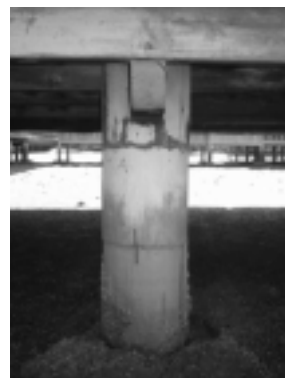
写真2 西回廊床下部分

ここで、西回廊の床下部 (写真2) を観察したところ、礎石から高さ30, 60cmの2箇所にて後補材による接木が行われ、接合部にエポキシ樹脂による防水加工が行われていることが確認できた。海浜立地という苛酷な環境下に長年置かれたことで木材が腐朽し、補強工事が行われた際の腐朽部の切り取り、代替が行われたと推測できる。このように、厳島神社では木材劣化の進行速度が大きく、鉛丹塗装で保護されている面も少なからず影響を受けることが考えられる。以上のことから、厳島神社における丹塗柱の退色には、海水の影響だけではなく木材の劣化も影響しているのではないかと考えられる。
