## 〔報文〕 敦煌莫高窟第285窟壁画の光学調査 (I)

高林 弘実・初井 基充\*・大竹 秀実・王 小偉\*\*・柴 勃隆\*\*  
淵田 雄・中村 夏葉\*\*\*・岡田 健

## Examination of a Wall Painting in Cave 285 of the Mogao Grottoes with Photographic Methods (I)

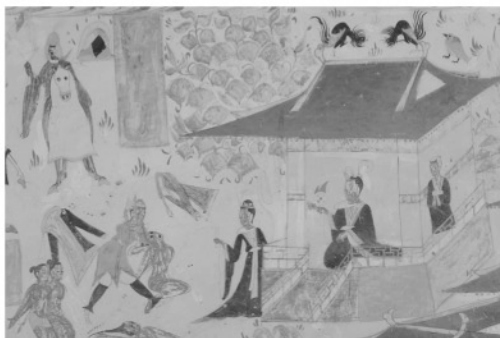
南壁の正常光写真の一例を写真1（口絵参照）に示す。これは『大方便仏報恩経』「慈品」および『大般涅槃経』第16巻に基づいた五百強盜婦仏因縁図が描かれた南壁中段の一部である<sup>3,6)</sup>。画像は、官兵に捕らえられた盗賊が尋問を受け、執行人によって刑を執行される場面を示している。写真1では、人物の肌は灰色を呈している。また、画面左上部の騎馬兵の頬や目の上の隈取りは黒色を呈している。灰色の肌、黒色の頬や隈取りは人物の顔の表現としては不自然である。これらの部分に使用された色料は、化学的な劣化が進行した結果、制作当初から色が変化していると推察される。頬や隈取りでは赤みを呈する色料が黒変している可能性が考えられる。写真1の左下部に描かれた盗賊の目を抉っている執行人の顔や身体、画面左上部の題箋、画面中央の殿堂左手に立つ大臣の衣服には、下地層の下にある黄土色の土壁が露出している部位がある。このような壁画の物理的な損傷と考えられる箇所は、南壁の別の箇所でも多く観察された。そこで、側光線写真から壁画表面の形態を検討する。

写真1 敦煌莫高窟第285窟南壁に描かれた五百強盜婦仏因縁図（部分）の正常光写真

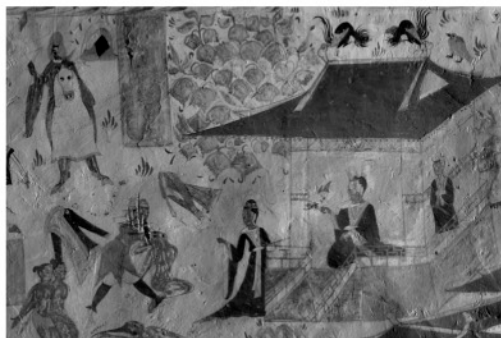
南壁全体の表面形状の巨視的な観察を行ったところ、壁面は比較的平らで、将来的に大面積にわたる剥落が危惧されるような応力による壁面の大きなひずみは確認されなかった。壁画表面の微視的な形状については、写真1と同一部を側光線写真法によって記録した写真2を示して述べる。写真2では、壁面の肌理は比較的細かいが、図像とは無関係な凹凸が縦横にみられる。写真2の左下部の執行人の顔にみられる傷では、彩色層の欠損部から土壁に混入されてい

写真2 五百強盜婦仏因縁図（部分）の側光線写真

る植物材が露出している様子が明瞭に観察される。また、画面左上部にある題箋周辺に着目すると、題箋周囲の白色下地には亀裂はみられないが、題箋内部には多くの亀裂がみられる。壁面に縦横にみられる凹凸は、壁画の支持体となる土壁の作製時、あるいは土壁の上に白色下地を施した際の塗り跡と推察される。題箋内部に多くの亀裂が生じるのは、題箋に塗布された材料の物理的な収縮が原因である可能性が考えられる。

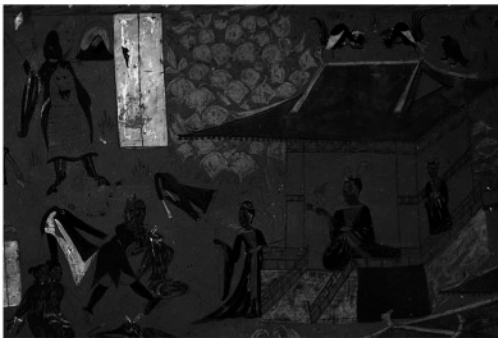
南壁を紫外線蛍光写真法によって記録した画像の一例を写真3(口絵参照)に示す。写真3は、写真1と同じ部位の紫外線蛍光写真であり、紫外線を照射することによって発した可視領域の蛍光が記録されている<sup>7)</sup>。写真3では、題箋、脱ぎ捨てられた盗賊の衣服の裏、襟のネクタイ(領巾)など、写真1では黄褐色の物質が塗布されているようにみえる部分で、青味を帯びた強い蛍光が記録されている。また、樹木および殿堂壁面など、写真1では鈍い青～緑色を呈している部分でも青味を帯びた蛍光が記録されている。このように、可視光下で観察される色と紫外線を照射したときの蛍光特性が互いに似ている部位では、同一の材料が塗布されている可能性が高い。また、写真3では、刑を執行された盗賊の目の周囲、盗賊が身につけている赤い腰布、殿堂に座す国王・殿堂左手に立つ大臣・国王の背後にいる侍従の黒色の衣服、画面上部の山および騎士の赤い衣服に、黄味を帯びた強い蛍光が記録されている。写真1では、これらの蛍光を発する部位において、特定の色素が塗布されていることを確認することは困難である。紫外線蛍光写真法によって、視認することが難しい材料の存在が明らかとなった。

写真3 五百強盜帰仏因縁図(部分)の紫外線蛍光写真

盗賊の抉られた目の周囲の蛍光する領域では、写真1で色料の存在を視認することは困難である。この蛍光を発する領域は、その形状から、目を抉られることによって眼窩から噴出した血潮を表しているものと考えられる。制作当初は、何らかの色料によって血潮が表されていたが、経年により褪色して発色をしなくなり、残存する発色成分の劣化生成物あるいは膠着材が蛍光を発しているものと考えられる。この刑を執行されている盗賊の周囲には、既に眼球を抉られた盗賊、身体の後ろで手を縛られた二人の盗賊が描かれている（写真1）。写真3では、これらの盗賊の抉られた眼窩および縛られた手首の周囲に強い蛍光が記録されており、図2と同様に出血している様子が表現されていたと考えられる。

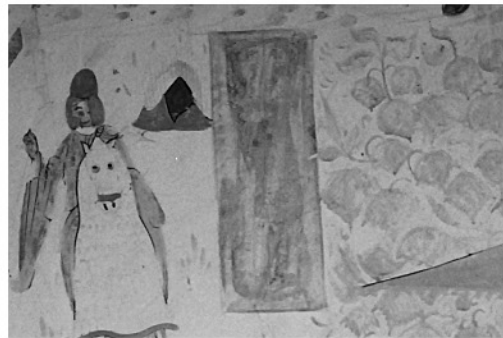
壁画研究を行う上で、題箋に記された文字はきわめて重要な情報となる。南壁の各所には題箋が用意されているが、可視光下の観察では文字は確認されない(写真1左上部)。紫外線蛍光および赤外線写真法では、視認されない文字の痕跡が捉えられる可能性があるが、写真3(紫外線蛍光写真)の左上部の題箋内部には文字は認められない。写真4に示した題箋の赤外線写真でも、題箋の中には文字は認められない。写真1, 3および4で示した題箋に限らず、南壁のいずれの題箋でも、その紫外線蛍光および赤外線写真に文字は確認されなかった。このことは、南壁の壁画各所に用意された題箋には当初から何も文字が記されていなかったか、あるいは文字は記されていたが劣化によって視認されなくなり、またその劣化生成物も本研究の記録

写真4 題箋部の赤外線写真

条件では画像化されない物質である可能性が考えられる。

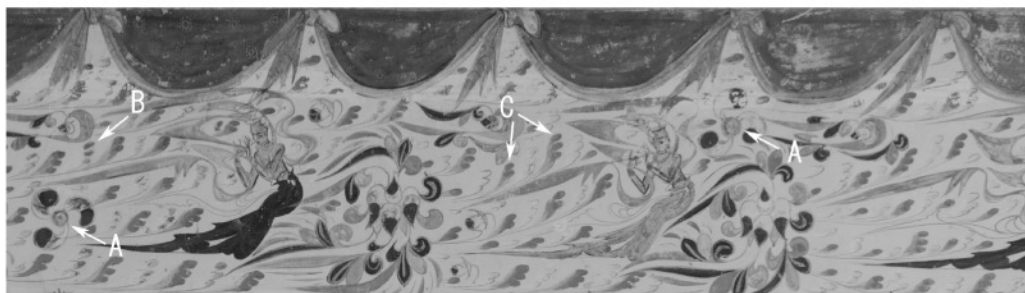
写真1, 2, 3および4に示した部分以外の紫外線蛍光および赤外線写真から明らかになった南壁の材質に関する知見を以下で述べる。写真5（口絵参照）に南壁最上段に一行に描かれた奏楽の飛天群の一部の正常光写真, 写真6（口絵参照）に同一部の紫外線蛍光写真を示す。飛天の首・手首の装身具, Aと記した雲気文様の中心部のように, 写真5では黄褐色の物質が塗布されているようにみえる部分は, 写真6では青味を帯びた蛍光が記録されている。また, 写真5上部の帷幕の青い縁や左部を飛翔する飛天の天衣のように, 可視光では鈍い青～緑に見える部分でも, 写真6では青味を帯びた蛍光が記録されている。以上の部位における可視光下での発色と蛍光特性の関係は, 前述の五百強盜婦仏因縁図中で観察されたものと同様である。

写真5 南壁上段（部分）の正常光写真

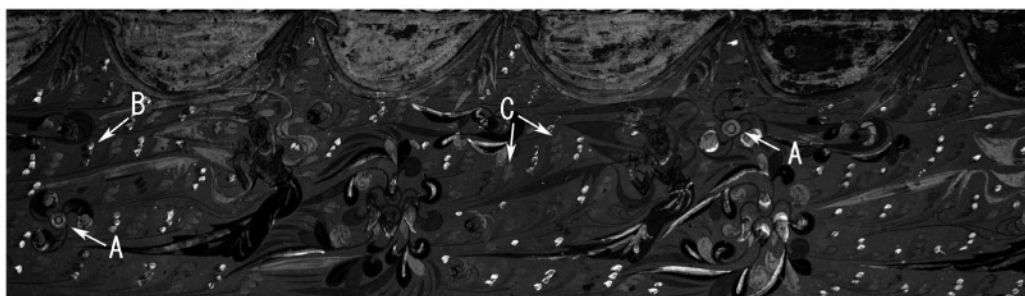
写真6では, 飛天や大型の雲気文様の隙間を埋めるように描かれている赤く彩色された小さな雲気文様（雲気文様B）で, 黄味を帯びた強い蛍光が記録されている。ただし, 写真5で赤く発色している領域と, 写真6で蛍光を発する領域は完全に一致しないため, 赤く発色している物質が蛍光を発しているのではないと考えられる。画面中央の飛天の天衣, 青く彩色された雲気文様（雲気文様C）には, 鮮やかな青い色料が使用されているが, 写真5では両者の色に大きな差異は認められない。しかし, 写真6では天衣にほとんど蛍光は記録されていないのに対し, 雲気文様Cでは比較的強い蛍光が記録されている。両者の発色成分または膠着材には材質的な違いがある可能性がある。南壁最上部描かれた帷幕の青い縁の内側の赤褐色部には, 黄味を帯びた強い蛍光が観察される。蛍光の強度は一樣ではなく, 赤褐色を呈している部分であっても, 強い蛍光を発する領域と, 蛍光を発しない領域がみられる。これは写真6の右部に位置する帷幕で顕著である。

写真6 南壁上段（部分）の紫外線蛍光写真

帷幕の赤褐色を呈する部位の赤外線写真(写真7)には、濃い色と淡い色を呈している部分がある。比較的濃く記録されている領域は、写真6で強い蛍光を発している部分とほぼ一致する。赤褐色を呈するが蛍光はほとんど発しない部位は、写真7では淡く記録されている。従って、帷幕の赤褐色部では、写真6における蛍光体の分布と写真7の濃淡から、蛍光を発する材料が赤褐色を呈する材料とは別に塗布されていると考えられる。赤褐色を呈する色料の上に蛍光を発する原因となる材料が塗布されていたが、劣化によって表面に塗られていた蛍光体材料の一部が失われたと推察される。このように写真6および7から、帷幕赤褐色部は絵画材料を多層的に塗布する技法によって描画されている可能性が明らかになった。

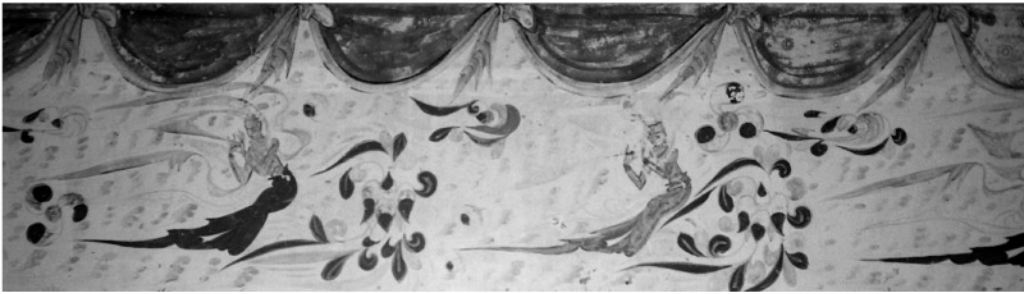
写真7 南壁上段(部分)の赤外線写真

どの炭素を含む材料による黒い描線の検出に適用されるほか、得られた像の濃淡から材質が識別される可能性をもつ<sup>7,8)</sup>。雲気文様B・Cの輪郭や飛天の下描きは赤い線で描かれているが(写真5)、これらの線は写真7では淡く記録されている。下描きは赤外線写真で淡く記録される材料によって描かれているため、彩色層の下にある下描き線を赤外線写真法で検出することは困難であった。飛天の天衣や雲気文様など、鮮やかな青い発色の色料が塗布された部位も淡く記録されている。一方、帷幕の青い縁の輪郭や襷を表現する黒い線は濃く記録されており、現存する黒い線の位置を明瞭に観察できる。これらの黒い線は炭素を含む墨による可能性がある。

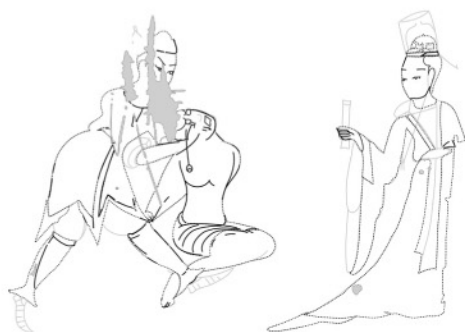
面の描画過程を考慮し、下描きに使用される赤い色料による線を灰色実線、色料によって塗られた領域の輪郭を黒色破線、黒い線を黒色実線で示す。また、物理的に彩色層が欠損していると考えられる領域は灰色で示す。図1をみると、人物の顔、眉、顔の輪郭、腕や体幹部の輪郭には黒い線がある。刑を執行している人物の衣服にも、写真1で緑色を呈する部分の輪郭、緑色および暗赤色を呈する部分の境界の一部に黒い線がある。このような黒い線の保存状態からは、顔立ち、人体および衣服の輪郭の多くが黒い線によって描かれていたが、これらの黒い線のうち、現存するのはそのごく一部であることが推察される。現存する壁画から図像を認識する手がかりは、当初はその役割の多くを担っていたと考えられる黒い線の欠損により、色面の輪郭および下描きの赤い線によるところが大きいことが理解される。

図1 可視光線像に基づく  
五百強盜帛仏因縁図（部分）の線図

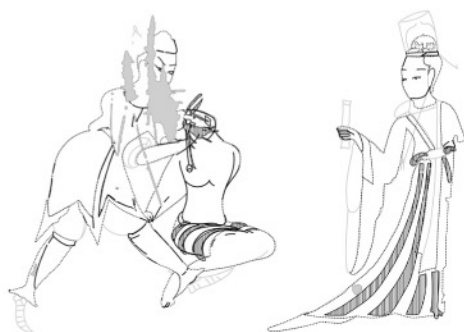
写真3の図1に相当する部分には、黄味を帯びた強い蛍光を発する部位がみとめられる。そこで、この強い蛍光を発している部位と絵画表現との関連を検討するため、写真3で蛍光を発している領域を縦線で図示したものを図2に示す。図2に図示した範囲には、盗賊の抉られた目の周囲、盗賊の身につけている赤色の腰布、大臣の衣服に強い蛍光を発する領域がある。

盗賊の身につけている赤色の腰布には、襷を表現する2本の黒い線の間を埋めるように蛍光を発する領域が分布する。この領域への特定の色料の塗布を写真1で確認することは難しい。だが、この領域の一部は赤い色料が現存する領域の外に及んでおり、蛍光を発する原因となっている材料が、現存する赤色の色料とは別に塗布されていたと考えられる。可視光による観察（図1）では、腰布の輪郭や襷を表していると考えられる黒い線は比較的良好に残っているものの、色料の剥落・変褪色によって当初の彩色表現がわかりにくくなっている。しかし蛍光体の分布からは、腰布は2色あるいはそれ以上で表現がなされていたと推察できる。

図2 五百強盜帛仏因縁図（部分）において  
蛍光を発する部位

因となる材料が、地色の色料とは別に塗布されていると考えられる。また、その分布の形状から、蛍光を発する原因となる材料は、襞を表現するために塗布されたと考えられる。図2に示した以外にも、南壁に描かれた黒色を呈する衣服には同様の蛍光が観察される。この蛍光体材料による襞の表現は、南壁の服飾表現に関して一般化される特徴と考えられる。以上の考察からは、図2に示した強い蛍光を発する領域は、いずれも絵画表現と密接に関わっており、褪せた色料の痕跡である可能性が高い。
