〔報文〕 パーミヤーン仏教壁画の保存修復 (2) — I窟およびN(a)窟における保存修復—

大竹 秀実・谷口 陽子・青木 繁夫

Conservation and Restoration of the Buddhist Mural Paintings in Bamiyan (II): Conservation Treatment at Caves I and N(a) in 2006

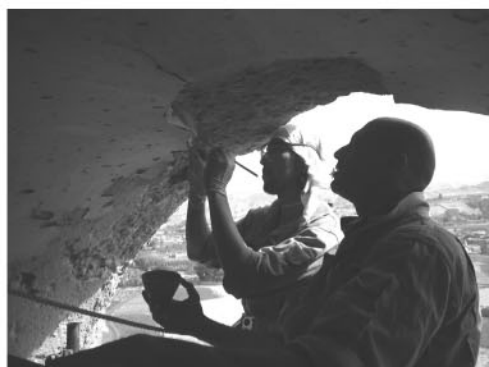
写真2 天井の大きく乖離した部分の処置

壁画と岩体の間に大きく空隙が認められる場合には, まず, 注射器でアクリルエマルジョン, プライマル AC2235の水溶液あるいはプライマルE330Sのエタノール分散溶液を界面に施し, 内側表面の強化を行った。次に, 粘性の高い接着剤であるモルタル(7)を界面に注射器で注入し接着を行った。特に天井部において岩体から7cmほど大きく乖離した部位については, 壁画の剥がれた下塗り層裏面に, 50%のアクリルエマルジョンを筆で塗布した後, 補強のためにガーゼを貼り, さらに数回に分けてアクリルエマルジョンをその上から塗って, 岩体にガーゼを密着させた(写真2)。その上で, 流動性の高いモルタル(4)(5)を先端にゴムチューブを装着した太い注射器を用いて注入し, 狭い空隙部分にもモルタルが行きわたるように工夫した。グラウト材の硬化には1日程度かかるため, 全体に充填し終えるまで数日をかけて少しずつ注入を繰り返した。

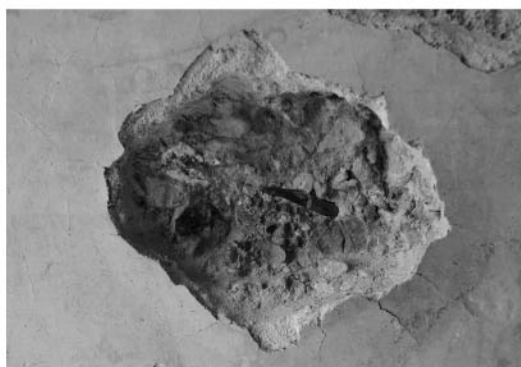
写真3 銃弾の打ち込まれた跡 処置後

内戦時の被害の大きさを示す銃弾痕や盗取による切り取り痕などの人為的な破壊の痕跡については、上記のようなグラウティングとエッジングの作業により、周辺の壁画の劣化が進行しないよう充分保護した上で、敢えて、痕跡が目に見えるような状態で保存することとした。銃弾が打ち込まれた際の衝撃によってめくれあがってしまった壁画についても、その状態のままモルタルで固定を行った(写真3)。

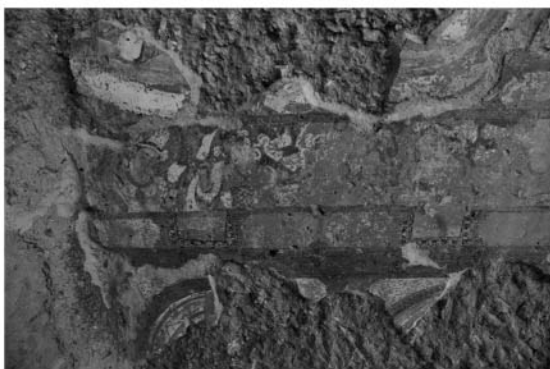
写真4 I窟座仏龕の天井部分 処置後

グラウティングとエッジングの処置は、I窟の仏龕に残る壁画全体と、右繞道の西・東通路部について完了した(写真4)。残された右繞道の北通路についても、プライマル E330Sを用いた下塗り層と岩体の界面の処理については終了している。非常に乾燥した環境下で土壁を強化処理する作業は、材料の選択や適用の面で難しい部分もあったが、今回の経験から、パーミヤーン仏教壁画の補強について方法・手段を得ることができた。

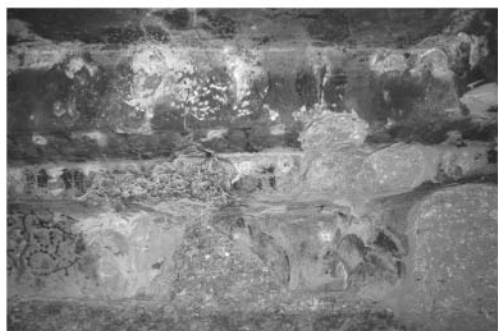
写真6 N(a)窟北壁(2005年6月撮影・第6次ミッション開始時)

N(a)窟における保存修復作業の目的は、壁画の劣化を防止し、より良い保存を図ること、そして黒色物質に覆われ見ることのできなかつた画面を明らかにすることである。第6, 7次ミッションにおいて処置を行った箇所は、北壁の全体（写真6, 7）、および天井については中央の四角形部分、南西隅の大きな三角形部分、そしてこれの西側に隣接する小さな三角形の内側の2つの側面、南側の小さな三角形と内側の3つの側面、北西方向に伸びる長い梁の外側側面である（図1）。天井には、とりわけ細かな人物像や文様が数多く丹念に描きこまれているが、黒色物質により厚く覆われ、図像を観察することが非常に困難であった（写真8, 9）。

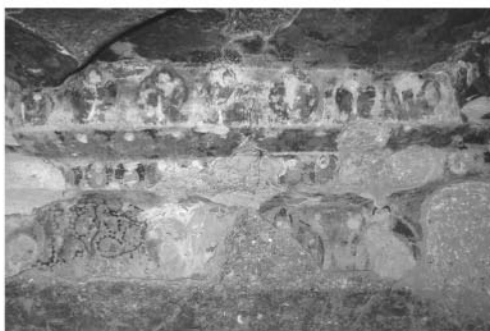
写真7 N(a)窟北壁(2005年7月撮影・第6次ミッション終了時)

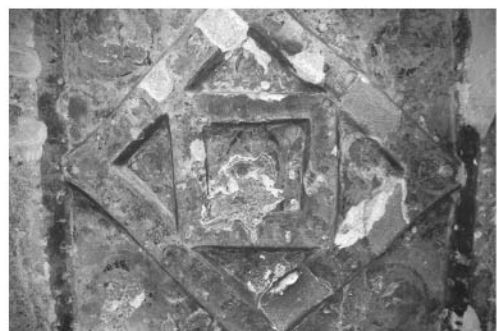
写真8 N(a)窟天井(2006年9月撮影・第7次ミッション開始時)

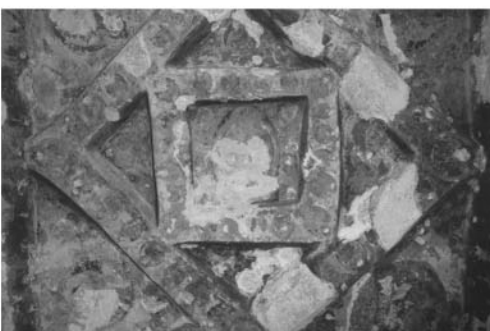
写真9 N(a)窟天井(2006年10月撮影・第7次ミッション終了時)

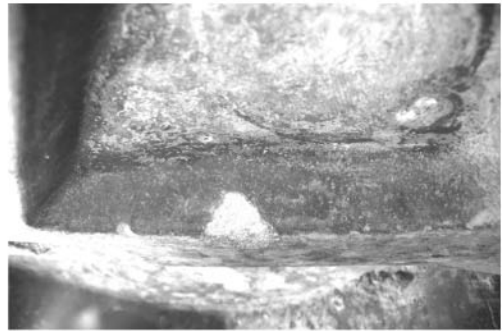
写真13 動物と犬のある唐草文様部分の洗浄前の様子

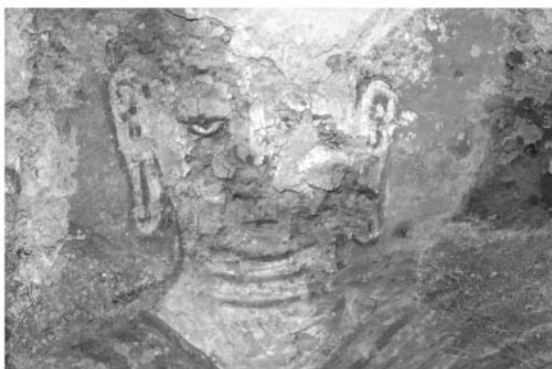
N(a)窟の壁画の洗浄は非常に繊細な作業であり、数回のミッションに分けて慎重に進められている。完了までにはまだ時間を要するが、黒色物質や後世の壁土層によって覆われていた部分から、千仏の法衣や頭光、身光などの鮮やかな色彩が蘇り(写真16)、天井の南西角の大きな三角形区画の中心に描かれた仏陀の両脇の人々の群像など、処置を行った箇所については、図像がより詳細に観察できるようになった(写真17)。また洗浄作業の進展に伴って、さまざまな仏陀像や供養者そして文様が、天井と壁面に隙間なく整然と描かれていたことが明らかとなり、この小さな石窟空間の中に作り上げられていた当時の色彩豊かな仏教世界を想像することが可能になった。

写真16 千仏
(顔部分の破壊を免れた仏陀像は希少である)

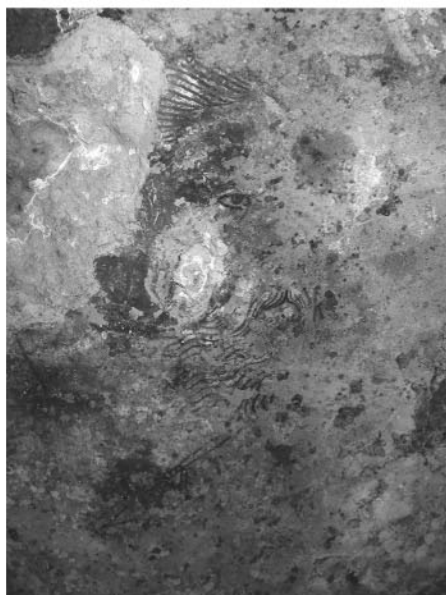
写真17 天井南西隅の三角形区画、
仏陀の左側に描かれた人物
