〔報文〕 飯田市・文永寺石室五輪塔における 蘚苔類の繁茂について

朽津 信明・二神 葉子

Luxuriant Growth of Mosses on the Stone Chamber of Bun'oji Temple, Iida City

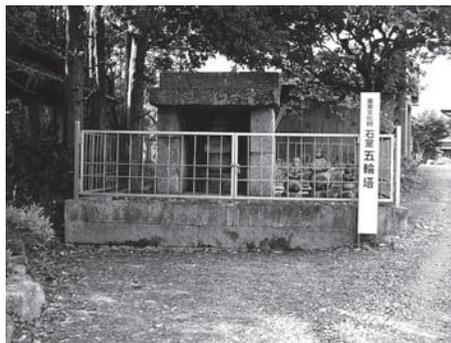
図1 2008年現在の文永寺石室五輪塔
南側より撮影

小石が敷きつめられていて植物の繁茂は殆ど見受けられないが、柵外南西側には比較的高い樹木が存在し、その枝によって日照時にも石室北側には陰が与えられることが容易に予想される状況である（図1）。

だとすれば、この文化財を今後良好な状態で保存していくためには、現在蘚苔類の繁茂している箇所の環境を、そうでない箇所の環境に近づける対策が必要だろう。具体的には、「北側」の現在の環境を、「南側」の環境に近づける対策ということになる。例えば、南西側に存在する木の枝を切るなどして「北側」の開空度を上げて、「北側」における水分蒸発を促進する等の対処が考えられる。具体的にどの程度の環境になれば風化が軽減できるかは今のところは言及できないものの、例えば日中時の蒸発量の違いは定量的に示されたことから、同様に劣化が乏しいと判断される「南側」の環境をさらに細かく検討していけば、目標とされる保存環境の目安を今後与えることができるようになると期待される。

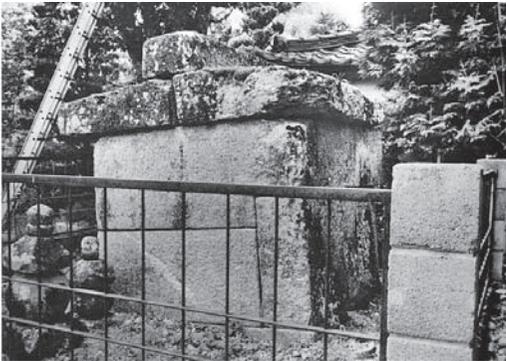
解体修理時の写真を参照すると、修理前の時点では石室屋根石上面には地衣類または藻類または蘚苔類かと見られる微生物の付着が目立つ(図2)が、竣工時にはそれらが肉眼では殆ど見られない状態にまで除去されていたことがわかる(図3)。

図2 1986年の解体修理前の文永寺石室五輪塔
(文化財建造物保存技術協会²⁾による)
北東側より撮影

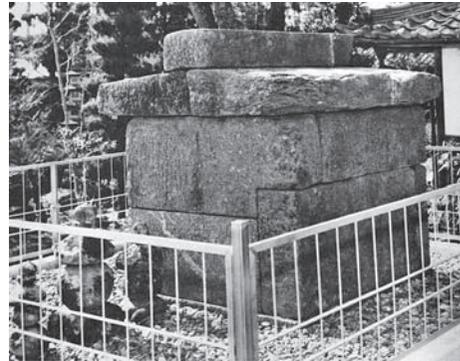
図3 1986年の解体修理直後の文永寺石室五輪塔
(文化財建造物保存技術協会²⁾による)

1986年の解体修理完了時点の写真では、石室屋根石上面に肉眼で確認可能な蘚苔類の繁茂は認められず（図3）、従って現在認められる蘚苔類の殆どは、ここ20年あまりの間に形成されたものと判断される。つまり、現在観察される南北上面での生物繁茂状況の違いも、基本的にはここ20年あまりで生じたことになる。そして、先述のとおり撥水効果は「北側」でも完全に失われているわけではないと判断されることから、南北における現在の生物繁茂状況の違いは、撥水剤の劣化状況の違い以外にも要因を求める必要がある。

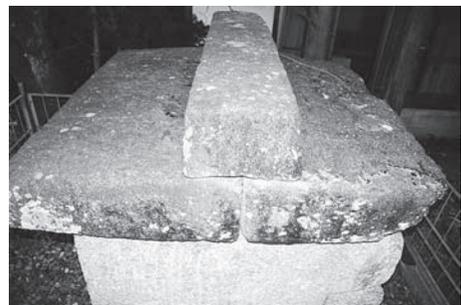
2008年の調査時点では、石室屋根石上面には、蘚苔類や地衣類を中心とする微生物が観察された。特に石室北側屋根石上面は、ほぼ全面が厚さ1 cm以上にわたる蘚苔類によって覆われていた(図4:口絵参照右側)。これらは国立科学博物館の鑑定により、ヒジキゴケ科のヒジキゴケ(*Hedwigia ciliata* (Hedw.) P.Beauv.), ギボウシゴケ科のケギボウシゴケ(*Grimmia pilifera* P.Beauv.), ハリガネゴケ科のハリガネゴケ(*Bryum capillare* Hedw.) から主として構成されていることが判明した。その一方で、同時期に同処理が行われた南側屋根石上面では、地衣類は認められる部分があったものの蘚苔類繁茂は殆ど見受けられなかった(図4左側)。この他の石室側壁面や石室内部面、さらに内部に安置された五輪塔各面にも蘚苔類の繁茂は殆ど見受けられなかった。このうち、各屋根石側面には蘚苔類の繁茂は認められないものの地衣類の繁茂は認められたのに対し、石室側面や内部面、さらに五輪塔各面には地衣類の繁茂も乏しく観察された。

図4 石室屋根石上面の現状 東側より撮影
北側(写真右側)で蘚苔類の繁茂が目立つが、南側(左側)にはほぼ認められない

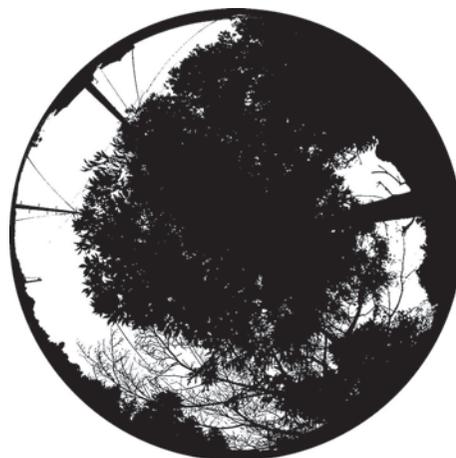
図8 「北側」全天空写真

硬度値は、「北側」で平均457.5, 「南側」で600.6, 新鮮花崗岩では702.2だった。最大高さは、「北側」で15.6mm, 「南側」で5.4mmだった。接触角は、「北側」では水面が安定に形成されることが少なく, 3個の測定値が得られるまでには場所を微妙にずらしながら10回以上の測定を試みる必要があり, 平均値は76.6°だった。一方の「南側」では安定して測定値が得られ, 3回の平均値が93.6°だった。開空度は北側で25.55%, 「南側」で44.05%だった。自由水面からの1時間あたりの重量減は、「北側」で4.75g, 「南側」で10.20gだった。これはポテンシャル蒸発量に換算すると, それぞれ単位面積あたり1時間に0.079mmと0.17mmに相当し, 同一条件の観察で2倍以上の違いが得られたことになる。

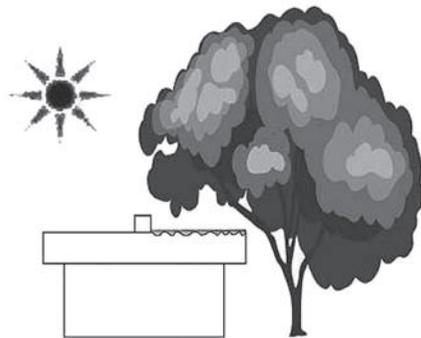
図10 蘚苔類繁茂の模式図

つまり、クリーニングされて撥水処理がなされた時点から、既に南北両石材の表面凹凸状態には違いがあり、さらにその後の環境の違いもあって、現在はほぼ「北側」のみで蘚苔類の繁茂が観察される状況となったと考えられる（図10）。その際には、撥水剤の存在は、石材内部への水の浸透を妨げたと考えられることから、表面凹部にはかえって水分が長時間留め置かれやすくなるように作用した可能性も考えられ、このことは、凹凸が激しい石材を水分蒸発が起きにくい環境下で撥水処理すると、かえって蘚苔類を繁茂させやすくなる危険性があることを示していると懸念される。ただし、同時期に同処理が行われた「南側」ではそのような現象がほぼ認められていないことから、撥水処理そのものが蘚苔類繁茂を促進したと解釈す

東側から見た概念。北側には陰が
できやすく、そこに蘚苔類が繁茂
している。

重要文化財・文永寺石室五輪塔の石室屋根石北側で蘚苔類が著しく繁茂するに至ったのは、既に凹凸が激しい状態だった表面が撥水処理され、その後水分蒸発が起きにくい条件下におかれていることに主として起因すると考えられる。蘚苔類の繁茂箇所は、その部分で風化が起きやすいことを示していると判断されることから、それが繁茂している箇所の環境を、そうでない箇所の環境に近づけていくような保存対策が妥当と考えられる。
