## 〔報告〕 日光山輪王寺本堂におけるオオナガシバンムシ *Priobium cylindricum* による被害事例について

Damage by a rare kind of anobiid,  
*Priobium cylindricum*,  
found during restoration work  
of Sanbutsu-do, Rinnohji temple  
in Nikko (World Heritage)

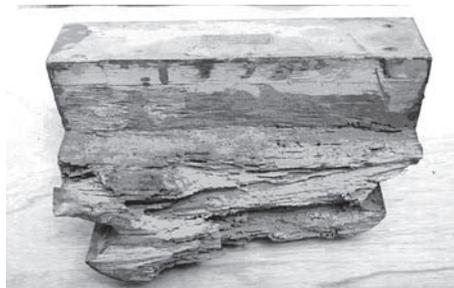
写真2 部材の接合部の被害例

江戸時代の当初材部分（下部）に昭和31年に継いだ材（上部の板）よりも激甚な被害が見られる

部材の奥の観察結果、およびCTスキャンで観察した結果（別報）から<sup>8,9)</sup>、被害が顕著な部材については、内部に複数の虫が発見され、一部は生存していた。このことから、現在も部分的には生きている害虫が部材の内部で棲息しているといつて差し支えない。また現在、被害材を観察すると、昭和31年に剥ぎ木された部分よりも、古材部分の被害のほうが激甚であった（写真2）。昭和31年の修理においては、顕著に被害を受けている材が部分的に交換されているが、このあと殺虫燻蒸処理は行われておらず、古い材に一部害虫が残っていた可能性もある。そうであれば、その後、害虫の被害が古い材で進行し、その後昭和31年に交換した材にも移っていった可能性が考えられる。現在の建物の材へは広範囲に被害が及んでいるため、修理に際してその部材を今後も部分的に使用する場合、害虫を100%除外することはかなり困難である。従来の材料を残す場合には、解体修理後に使用する部材全体の確実な殺虫（この場合は、燻蒸処理）を行うのが望ましい。施工は信頼できる専門業者に依頼し、燻蒸は昆虫の活動が盛んであると考えられる夏季に実施するとよい。しかし、建物が大きいため、どのように燻蒸するかは大きな課題となる。

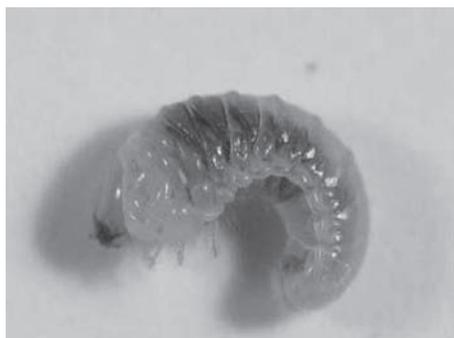
現地調査の前に昭和36年に改築された部材（写真2）と本堂東北隅柱・頭貫から発見された幼虫（写真3）について同定を行った。幼虫は体長約2mmで、鞘翅目（コウチュウ目）シバンムシ科の幼虫であることが判明した。後日、被害材から生きた成虫が1匹脱出しているのを発見し、また、脱出孔から2個の死骸を確認した。体長はそれぞれ4.2mm, 5.0mm, 4.8mmであった。成虫を同定した結果、一般にはあまり知られていないオオナガシバンムシ *Priobium cylindricum*（以下本種）の成虫であることが判明した（写真4, 5）。本種は1963年宮城県で採集された1匹の標本に基づいて記載され<sup>1)</sup>、1975年ごろから東京を中心に主に関東地方の家屋でしばしば採集されるようになった。1984年に静岡県から体育館の床材への加害例が報告されてのち、1989年には、神奈川県横浜市、岩手県水沢市において家屋建材への加害が報告され<sup>2)</sup>、1995年千葉県千葉市において木造建造物への加害報告がされている<sup>3)</sup>。文化財への被害事例の報告はなく、おそらく今回は初めての報告となる。本種の成虫の体長は4.6~6.2mmで<sup>4)</sup>体色は赤褐色~暗赤褐色で黄白色の細毛で覆われている。触角は鋸歯状で先端3節は大きくなるが、その程度は他のシバンムシ科の成虫に比べて弱い。分布は本州（東北地方、東京、神奈川、千葉、静岡）、九州と局所的である。栃木県からはおそらく初記録であると思われる。本種の生態についてはまだわかっていないことが多いが、いくつかの被害報告によると<sup>1~6)</sup>、本種は木材の表面を残して内部を穿孔し、虫粉やかじり痕は粉末状となる。被害が発見されたときには被害虫である本種の成虫、幼虫はわずかし確認されないことが多い。判明している被害樹種はブナ、ミズメザクラ、スギ、ヒノキ、マツ、ツガ、ベイツガなど多種におよんでいる。今回被害にあった材種はケヤキ、ツガ、ヒバ等であった。被害材には1~3mmの脱出孔と思われる孔が見られるが、シバンムシ科の成虫の体長には変異がみられるため、本種にも個体変異があるものと思われる。

写真3 輪王寺本堂・北東隅柱・頭貫から発見した幼虫

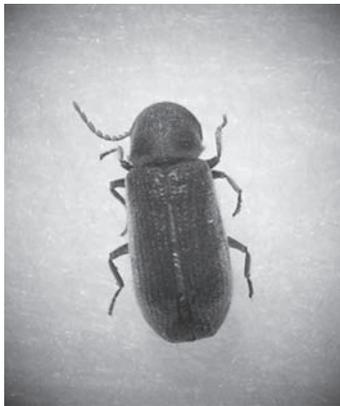
写真4 輪王寺本堂の部材で確認されたオオナガシバンムシ（背面）

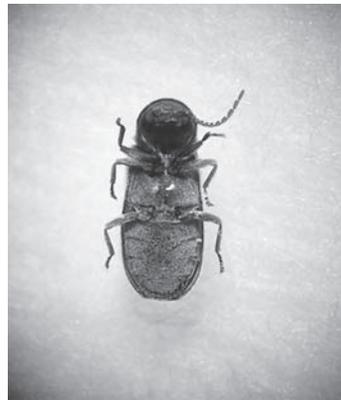
写真5 輪王寺本堂の部材で確認されたオオナガシバンムシ（腹面）

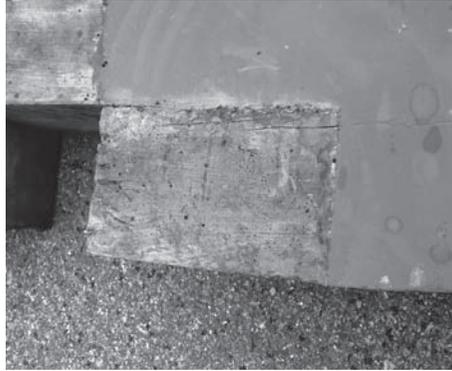
部材の観察結果とその写真などから、被害は江戸時代の部材（以下当初材）に顕著に見られた。漆塗装をしてある表面部は、一見、被害が少ないように見えるが、部材の特に接合部分で多く虫孔が見られた。部材にあいている虫孔の径は、必ずしも一定ではなく、1～3mmのさまざまな大きさの孔が見られた（写真6）。被害状況は、表面を薄く残して内部が食害されており、多量の粉末状の虫粉（虫糞と木粉）が詰まっていた（写真7、8）。

**写真6** 被害のあった部材  
(1〜3mmの虫孔があいている)

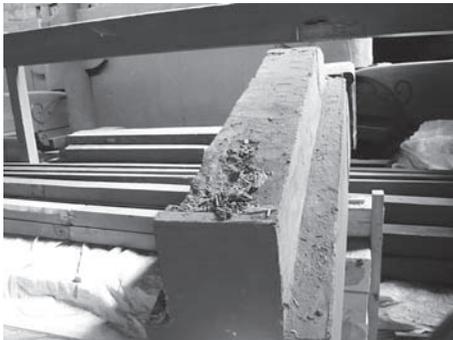
**写真7** 部材の被害状況（表面を薄く残し、内部は粉末状となっている）

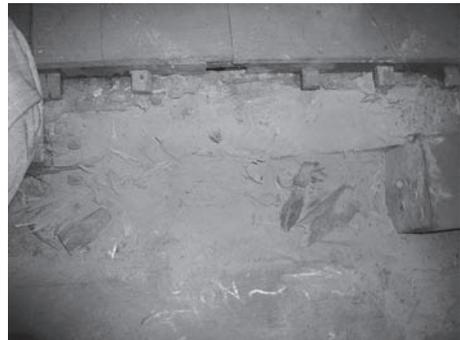
**写真8** 屋根裏、本殿天井部分の板の被害状況（内部はほとんど粉末状になっている）

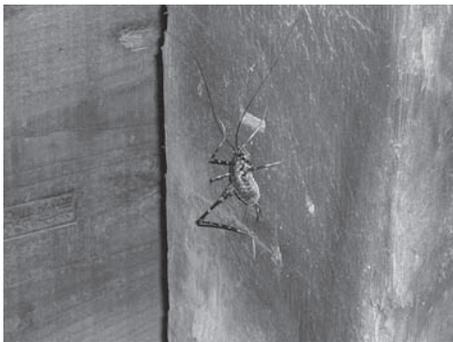
一方、床下では、梁などとは異なる、直径およそ7～8mmの大きな孔が多数あいていた。その周辺では、生きたカマドウマ類1匹（写真9）と、ハナカミキリ類の死骸（種不明）数匹が確認できた。カマドウマ類は直翅目（バッタ目）の仲間で翅をもっていない。野外では薄暗く湿った場所に生息している。雑食性であり、以前この仲間が掛軸の糊付けした布地の部分を食害したという事例が知られている<sup>7)</sup>。床下で発見したハナカミキリ類の死骸については、傷みが激しく種の同定までには至らなかった。しかし、床下の木材の脱出孔の大きさを考えると、この昆虫と関連がある可能性も示唆される。

**写真9** 床下部で確認されたカマドウマ類の1種

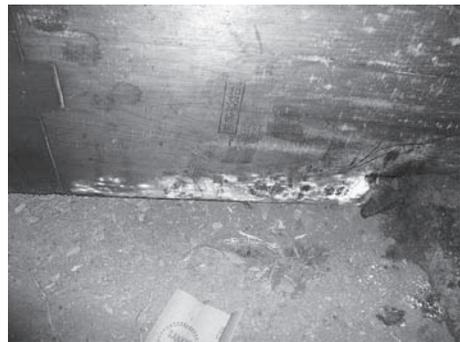
また、昆虫類による被害のほか、カビの繁殖も確認された（写真10）。カビの発生場所の周辺では、一部結露や、柱の礎石やその周辺の地面が湿っているのを確認した。

**写真10** 部材に発生しているカビ（中央の白い部分）

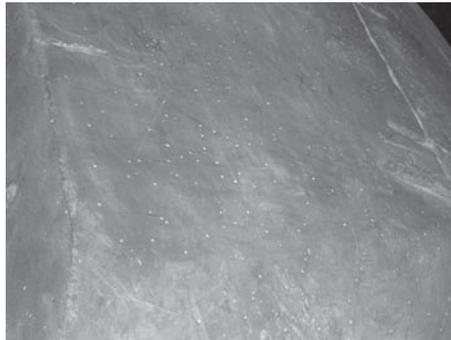
木製の仏像を主に背面より観察したところ、多数の虫孔が確認された（写真11）。虫孔だけでは、いつ、どのような昆虫が食害したのかは判断できないが、虫孔は多数確認されたため、これらはおそらく長い年月をかけて食害されてきたものと思われる。

写真11 大仏背部に確認された虫孔

仏像については、外側から観察しただけでは現在進行中の被害かどうか、また内部でどの程度被害が進んでいるのかは判断できなかった。非破壊調査としては、X線撮影などが候補としてあげられるが、仏像の厚みがかかなりあることから、大規模な装置が必要であり、現地で簡易な装備で撮影した場合、虫孔などを正確にとらえることは難しい可能性がある。したがって、当面の対策としては、建物を燻蒸する際に、同時に仏像についても燻蒸処理を行えば、害虫が侵入していたとしても今後の被害は止めることができると考えられる。また、燻蒸によって殺虫を行ったのちも、燻蒸処理には残効性がないため、再加害を防ぐために、必要に応じて適宜、薬剤処理を施したり、モニタリングを継続的に行う必要がある。特に柱の根本は木口が露出していないため、燻蒸剤が浸透しにくい可能性がある。したがって、根元の部分は木材用防虫防腐剤等をよく浸透させるなどの方法を併用する必要があると考えられる。
