## 〔報告〕 X線 CT スキャナによる虫損部材の調査

## Detection of Insects in Wooden Objects by X-ray CT Scanner

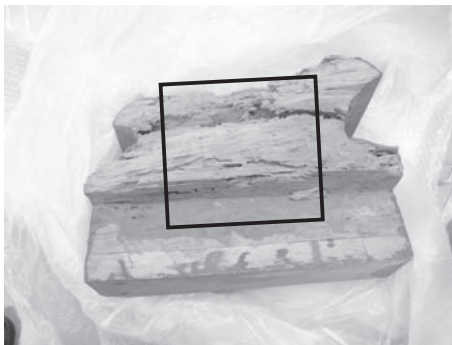
**写真4** 被害材1 輪王寺本堂、裳階背面の大斗の虫損部材。江戸時代の当初材 (上方) は、昭和31年に継いだ剥ぎ木部分 (下方の板) よりも激甚な被害が見られる。およそ四角の範囲について今回CT調査を実施した。

著な傾向がみられた。漆塗装をしてある表面部は、被害が少ないようにみえる。また、材の芯の部分まで激しい被害が及んでおり、多量の粉末状の虫粉（虫糞と木粉）が詰まっている。

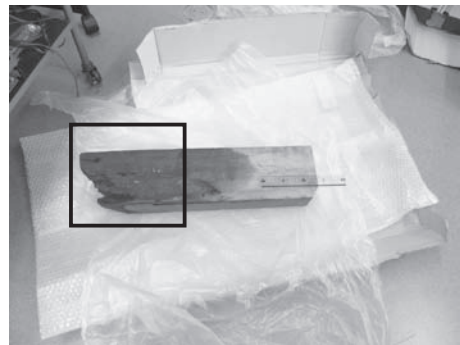
**写真5** 被害材2 輪王寺本堂、裳階北面、飛檐垂木の先端約2尺部分。比較的小さい虫孔 (1mmから2mm) のみられた部材。およそ四角の範囲について今回CT調査を実施した。

一方、被害材2では、部材にあいている虫孔の径が必ずしも一定ではなく、多くは1mm程度の小さな穴であるが、2mmほどの大きさの穴も見られた。

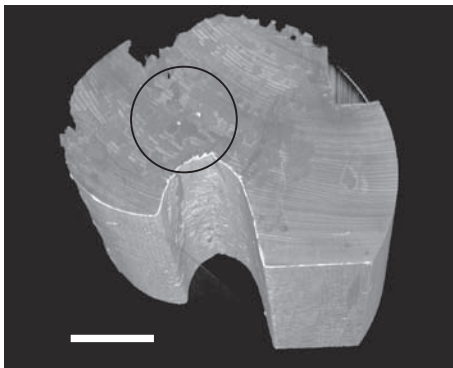
図4は、被害材1をある面で切った三次元断面像の一例であるが、丸で囲んだ部分に2つの白い点状の像がみえる。三次元画像において、近辺の断層面を連続的に観察した結果、これらの物体の長さは、およそ4～5mmであり、三次元画像において連続的に観察すると、写真6にみられるような幼虫のような形状を呈していることがわかった。このことから、ここで観察されるような白い点は、虫の身体の画像をとらえていると推測された。

図4 被害材1をある面で切った三次元断面像の例。丸内の2箇所白い部分が虫と推定される。

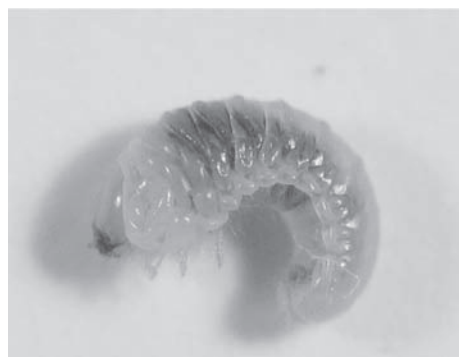
写真6 輪王寺本堂・北東隅柱・頭貫位置から発見された幼虫（体長約2mm）

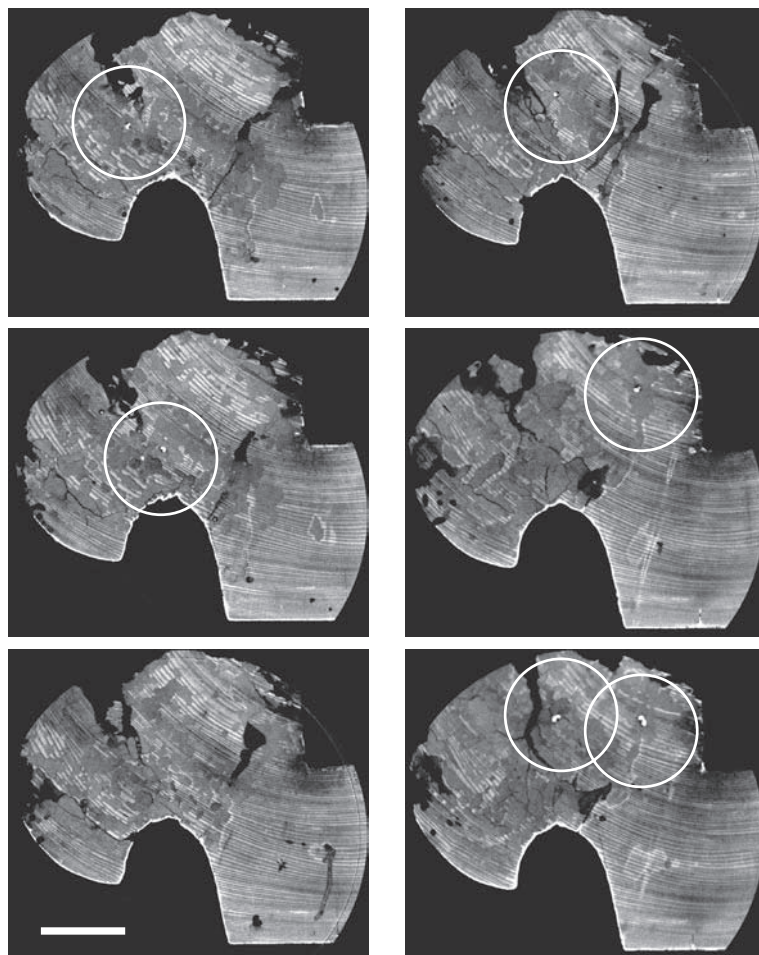
図5には被害材1の三次元画像を小口方向のある面で切った断層面の例を示した。ここでも、虫の体と推定される白い部分（丸で囲んで示した）や、食害された大きな空隙にぎっしりと詰まった虫粉、また年輪方向、木目方向にあまり関係なく、食害されてできたトンネルの様子が観察される。虫であるかどうかは、三次元画像を連続的に観察することによって、形状とその大きさから推定した。各々の像の長さはおよそ3mm～6mmであった。

図5 被害材1の三次元画像の小口方向の断層像の例。虫の体と推定される像の例を丸で囲んで示した。図中のバーはおよそ50mm。

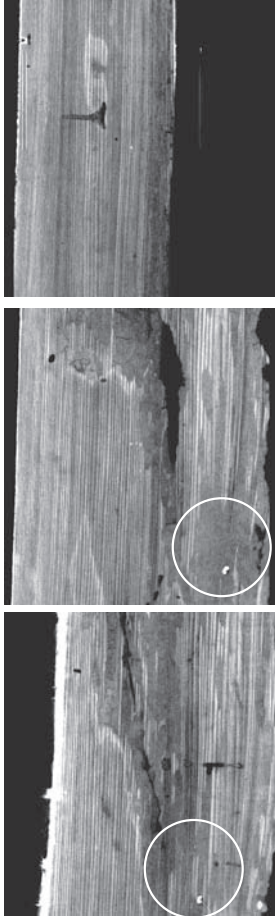
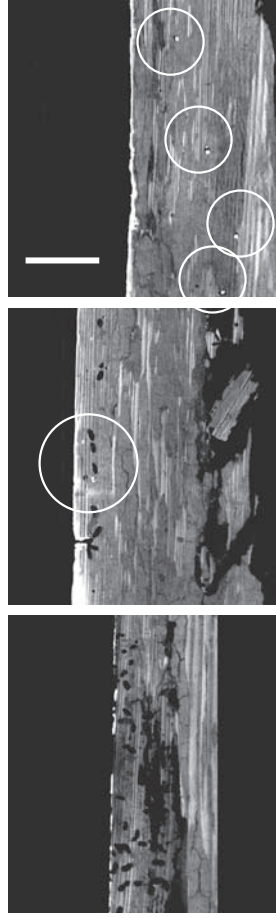
図6では、被害材1の三次元画像を木目方向のある面で切った断層面の例をいくつか示したものである。多いときには、一断層面に4箇所もの虫と推定される像が観察された。また、表面から脱出したときにあけられたとみられる大きな穴の様子も見える。虫は、虫粉が詰められた部分に入っていることもあれば、新しい木目の部分に観察されることもあった。

図5、図6に示したような三次元画像の断層面（垂直方向にそれぞれ約1,000枚）を順に調べた結果、被害材1の測定範囲（φ20cm×20cm）の範囲に、虫と推定される像およそ30個体が検出された。これらの体長は、およそ3mm～6mmであった。また、CTによる調査の直前に、同じ部材から生きたオオナガシバンムシの成虫が確認されていることから、これらは、

図6 被害材1の三次元画像の木目方向の断層像の例。虫の体と推定される白い像の例を丸で囲んで示した。図中のバーはおよそ50mm。

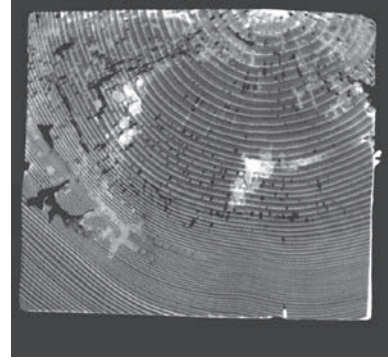
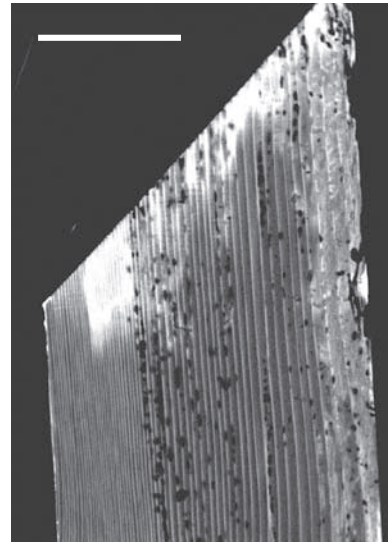
被害材2の場合は、外から見た印象も被害材1とやや異なるものであったが、CTの画像をみても、異なった特徴を示した。一部には、被害材1と同様に、おそらくオオナガシバンムシによるものと推定される大規模な食害による穴や粉のつまった様子が見受けられたが、ほとんどの小さな穴については、年輪と年輪の間の柔らかい部分を食害しているように見え、小口方向へ顕著に移動している様子はなかった。また、食害された空隙に、虫粉はあまりつまられていないように見える。また、こちらの被害材では、虫の体とみられる映像は少なく、数個体にとどまった。

シバンムシ科の昆虫は個体変異が甚だ大きく、オオナガシバンムシでもこれまでの報告では1.2~3mm, 1.3~3mmの脱出孔が確認されている<sup>6,7)</sup>ため、被害材2の小さい穴の被害についてもオオナガシバンムシのものである可能性も考えられる。しかし、オオナガシバンムシの

図7 被害材2の三次元画像を小口方向(上)と、木目方向(下)のある面で切った断層像の例。図中のバーはおよそ50mm。

生態については未知な部分が多く、また、被害材2からはオオナガシバンムシの成虫が確認されていない。よってオオナガシバンムシとは異なる昆虫によってあけられた可能性も考えられ、上述の結果からは加害虫は断定できなかった。
