## 〔報告〕 輪王寺本堂の虫害破損について

## Survey of Records of Restoration in Relation with Damage by Wood-boring Insects at Rinnohji Temple in Nikko

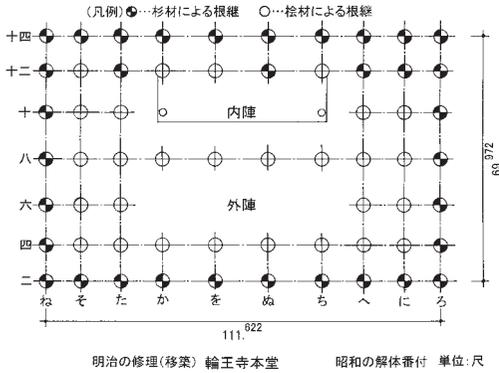
図1 明治修理・すべての柱

表1によれば、単独修理として、天保12(1841)年本堂は揚屋・柱根継補修・敷盤敷き込み等を行う大規模な修理を実施している。財団法人日光社寺文化財保存会保管庫には、昭和29～36年にかけての、輪王寺本堂半解体修理記録写真(ガラス乾板)と、当時の野帳記録が残されている。図1・2はその記録を元に作図したものである。輪王寺本堂の当初柱材種は樺材である。しかし明治12年解体移築修理では異種木材による根継補修がなされた。工事担当者の苦心が察せられる。主屋と比較すると上部荷重の少ない裳階柱の根継に杉材(強度比較・樺>桧>杉)を用い、裳階より荷重負担の多い主屋柱の根継には、桧材を用いて使い分けしている。38年前の天保修理は江戸幕府による修理であるから、当然根継は樺材(同種)を用いて行われたはずである。しかし明治の修理ではすべての柱を杉・桧材で根継補修され樺の根継材は残っていない。このことは、天保12(1841)年の根継はすべて明治に杉・桧材で再根継されたことになる。天保修理・明治修理・昭和修理いずれも、本堂すべての柱に対して、根継補修、或いは取替により改めたことになる。このように頻繁にすべての柱に根継を繰り返さなければならなかった理由は何であろうか、単に柱礎石が湿潤であっただけでは無く、虫害による要因も示唆される。

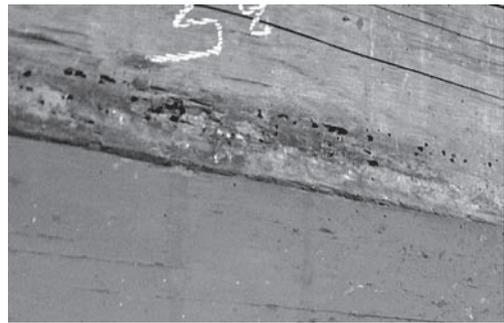
写真2 同左詳細・土居桁に虫孔

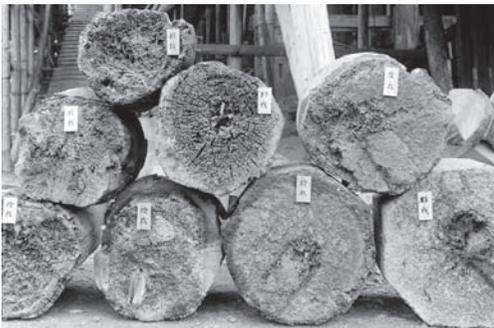
写真3 明治12年の根継材・杉・松

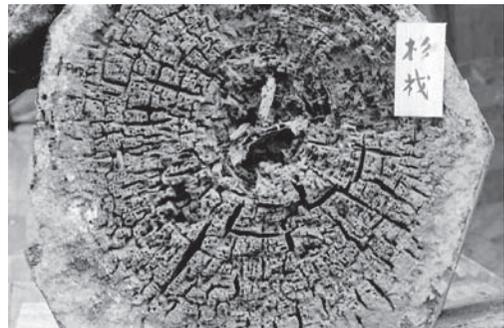
写真4 同左詳細・柱石口に虫孔

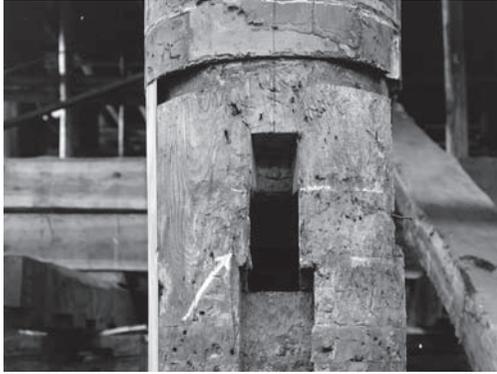
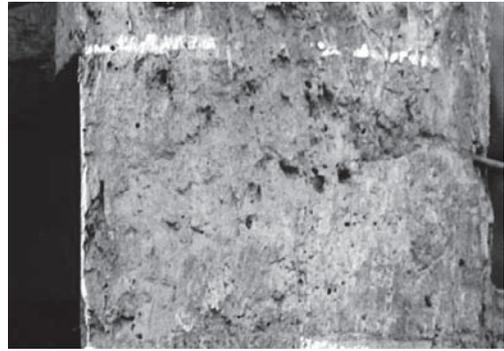
写真7 (へ十四) 柱

写真8 同左詳細・虫孔あり

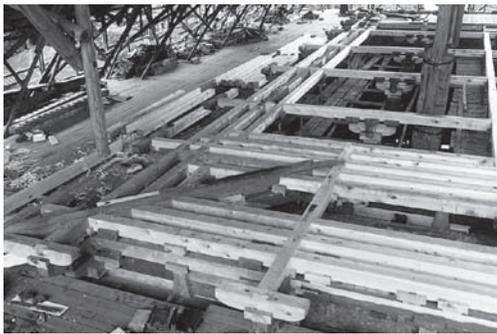
写真9 本堂内陣を西側から見る。木材繊維方向に伸びる長尺部材の取替が多い

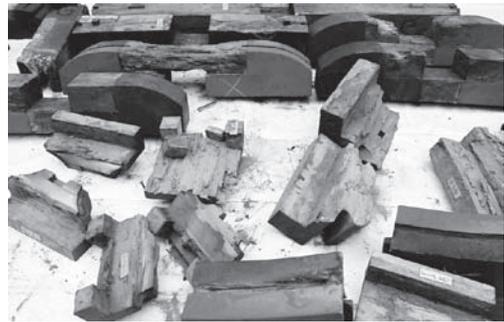
写真10 平成20年度、裳階背面斗拱解体部材仕口の虫害が目立つ

屋根銅板の亀裂から雨漏り、土居葺上を流れる雨水により唐草、裏甲を腐朽させた。裳階丸桁(栂)・繫虹梁(檜)・斗拱(大斗及び枅肘木が檜でその他は栂)等の古材含水率は10%であった。虫は総体的に木材繊維方向に食害穿孔している。そのため部材接合部(仕口)に甚大な虫害破損をもたらし構造的弱点をさらに増長させていた。

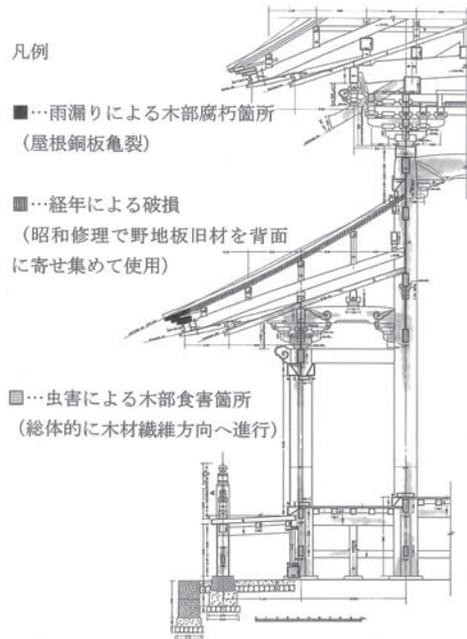
図3 本堂，背面裳階断面，虫害破損分布図

虫害を受けた樹種は『家屋虫害事典』<sup>3)</sup>に記載されているオオナガシバムシが食害した記録のある樹種にほかに、檜・姫子松(五葉松)・ヤチダモも食害していた。裳階丸桁は柱直上の接点部分の破損が大きく、(丸桁繊維方向)柱芯から遠ざかるに従って軽微となる。また、繫虹梁は中央部には破損がなく、両端部に破損が見られることから、虫は各柱から丸桁・繫虹梁へ移動したと考える。

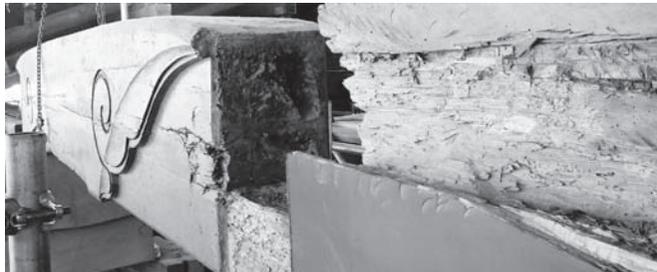
写真11 裳階背面繫虹梁，虫害（オオナガシバンムシ）
