〔報告〕 こけら屋根に用いた銅板の防腐効果について

試料は平成23年3月から屋根の葺替工事が行われている重要文化財清水寺本堂(島根県安来市)のこけら屋根より平成23年5月に採取した。本堂は桁行七間、梁間七間、一重で、屋根は入母屋造のこけら葺きである。建立は明德4年(1393)であるが、その後何度かの大修理と屋根の葺替えが行われ、現在の構造形式となった²⁾。採取した試料は大半が昭和62年10月から平成4年3月の解体修理工事の際に葺かれたものであるが、その後の部分補修で差し替えられたものも含まれる。部分補修の行われた時期や場所についての詳細な記録は、残念ながら残っていない。図2は試料の採取場所および試料の一例である。東妻面側の屋根の南側(葺甲と隅の取合い付近)から北側および東(軒先)側に向かって500mm四方の区画に区切り、各区画の中央付近から幅20-30mm、長さ60mm程度の小片を採取した。区画数は南北方向に南から列1、列2・・・列5まで、東西方向に西から1段、2段・・・11段までとした。試料は風雨に暴露される面側を表、小屋裏側を裏と呼ぶ。前回の解体修理工事に伴う葺替えでは軒付や葺甲には水切銅板が葺かれているが、試料を採取した平葺きの領域には葺込まれていない。

Preservative Effect of Copper Plates on Wooden Shingles Used for a Traditional Japanese Style Shingle Roof

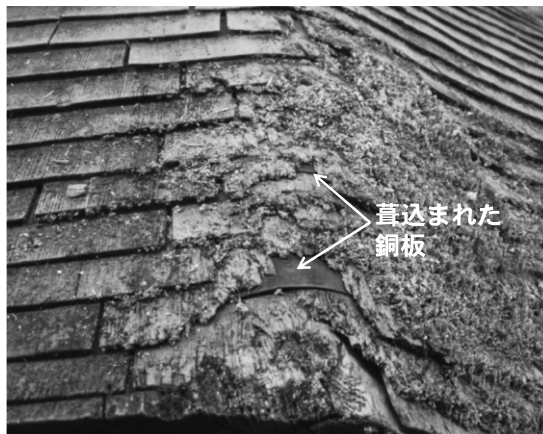
図1 こけら屋根に葺込まれた銅板

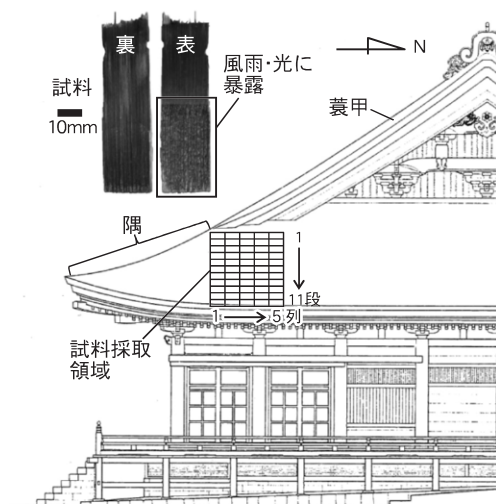
図2 試料測定場所および試料の一例（立面図は文献2）より引用）

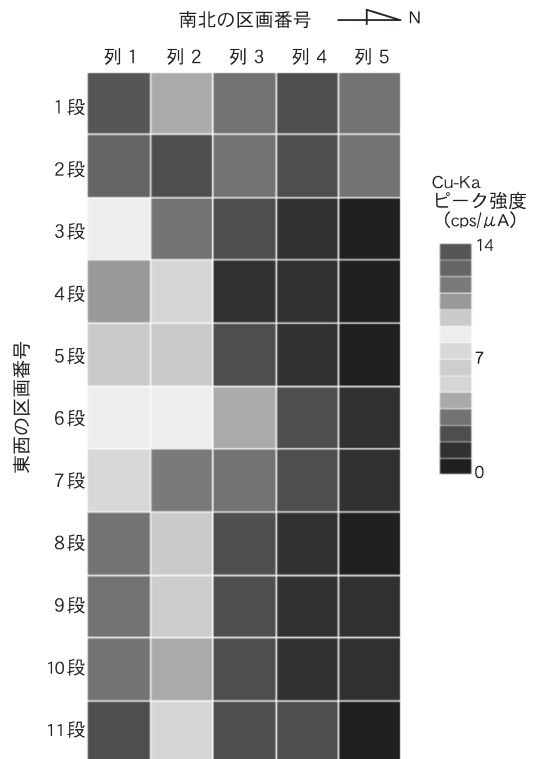
図4は試料表側の非暴露部分について蛍光X線分析で検出された銅元素のピーク強度の分布である。ピーク強度が大きいほど銅元素の含まれる量が多いことを表している。分析は試料の表側非暴露部分の裏側、および表側暴露部分およびその裏側でも行なったが、いずれの場所でも同様の傾向を示した。銅元素の検出量は列1および2で他の区画に比べて多かった。また、葺甲と隅の取合いに近いほど検出量が多い傾向も認められた。これは南面平葺の東端の葺甲(図2)に敷設された銅板から雨水によって溶脱した銅イオンが葺甲を伝って隅まで下り、それが東側の屋根に流れて列1および2のこけら板に付着したためと考えられる。列1の5段付近から銅イオン検出量の多い区画が北側の列2にシフトしているのは、この付近から東側では屋根の南東隅の反りによって屋根が北側に傾斜しているため、雨水の通過経路がそれに応じてシフトしたと考えられる。

図4 試料採取領域における銅元素に関する蛍光X線のピーク強度分布

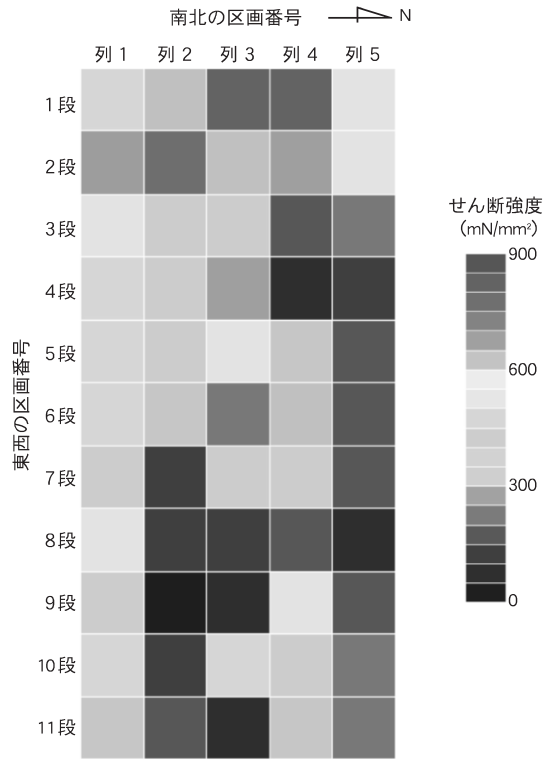
図5はこけら板小片のせん断強さの分布である。いずれの試料のせん断強さも健全部の平均値 $1020\text{mN}/\text{mm}^2$ (S.D. $251\text{mN}/\text{mm}^2$) より小さい値であったが、列1の1-10段、すべての列の1段、列1, 2, 3, 5の2段から採取した試料は他の区画より大きい値を示した。これらのうち1および2段については、妻面に近く西側から雨が吹き降る場合のように風雨の方角によって雨がかりしにくくなるとともに夏の強い西日が遮られる場所であ

り、他の区画よりも風雨・日光による劣化や腐朽およびそれに伴う強度低下が軽微であったと推察される。

図5 試料採取領域におけるせん断強さの分布

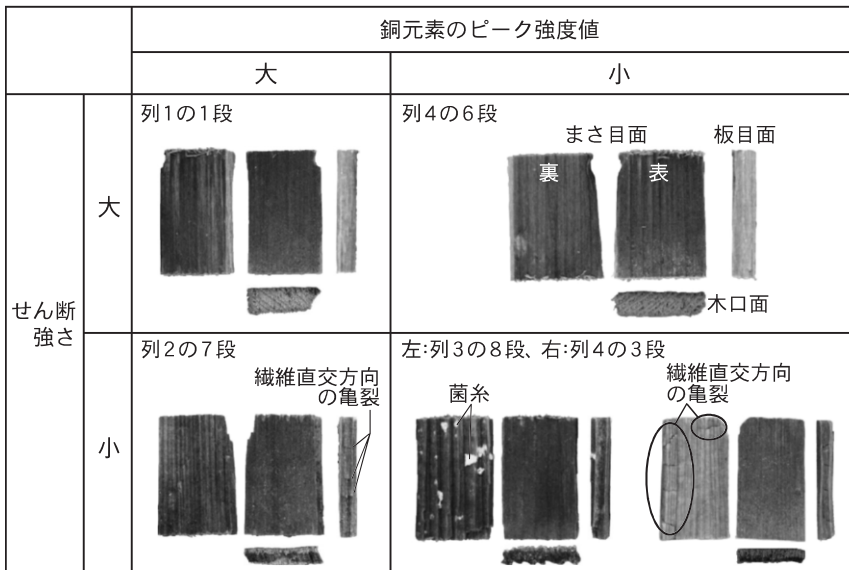
以上の結果と試料の目視観察結果から、銅板の防腐効果について考察する。図6は銅元素のピーク強度、せん断強さの異なる試料の表面および断面の写真の例である。銅元素のピーク強度とせん断強さのどちらも大きい値を示した列1の1-7段は、試料表面の目視観察で白い綿状の菌糸の付着が認められず、表面

図6 銅元素のピーク強度、せん断強さの異なる試料の表面および断面写真の例

および断面に明らかに腐朽していることを示す繊維直交方向の割れも認められなかった(図6, 列1の1段)。せん断強さが健全部の3-15%程度の小さい値を示したが銅元素のピーク強度が大きい値を示した列2の7-9の段は, 図6の列2の7段の木口面写真で示すように厚き方向の中央部分が茶褐色に変色し, せん断試験による破断面(板目面)には腐朽の終盤状態に特徴的な繊維直交方向の割れが認められたが, 試料表面に菌糸の付着や割れ等の明らかな劣化の兆候は認められなかった。一方, 列2の7-9段と同程度のせん断強さであるが銅元素のピーク強度が小さな値を示した試料(列2の10段, 列3の8, 9, 11段, 列4の3, 4段, 列5の4, 5, 8段)は, 表面に菌糸の付着や繊維直交方向の割れが認められ, 木口面や板目面は板の表または裏側から内部にかけて茶褐色に変色している領域が認められた(図6の列3の8段, 列4の3段)。このことから, 銅元素のピーク強度が大きい値を示した試料において少なくとも表面に明らかな劣化の兆候が現れていなかったことについては, 銅板から溶脱し試料表面に留まった銅成分が試料表面に対して防腐効果を発揮している可能性が考えられる。こけら板の表面が銅成分によって腐朽しにくくなっているということは, 屋根で重なった状態にある板と板の間での腐朽菌の侵攻が妨げられるという点では有利に働くが, こけら屋根の耐久性の観点から考えるとそれだけでは不十分であり, 板の内部でも防腐効果が認められ, 腐朽しにくい状態であることが望ましい。銅板の防腐効果が板の内部にまで及んでいるのかどうかを確認するためには, 試料の厚さ方向について銅元素の分布と劣化状態の関係を検討する必要がある。最後に, 銅元素のピーク強度が小さい値を示した列3-5において, 列3の5, 7, 10の段および列4の6, 9の段のように比較的大きなせん断強さを示す区画があった。これらについては, 試料が補修材である, こけら板がもともと大きなせん断強さであった, 葺き方等で腐朽が生じにくい状態にあったなど, 様々な理由が考えられるが, 補修の履歴や葺き方などが明らかでないため, 残念ながらせん断強さが大きな値を示した理由は推察できなかった。
