〔報文〕 屋外石造文化財における金箔の保存条件に関する研究

朽津 信明・渡邊 尚恵・佐多 麻美・森井 順之

A Study on the Conservation Condition of Gold Foil on Outdoor Stone Monuments

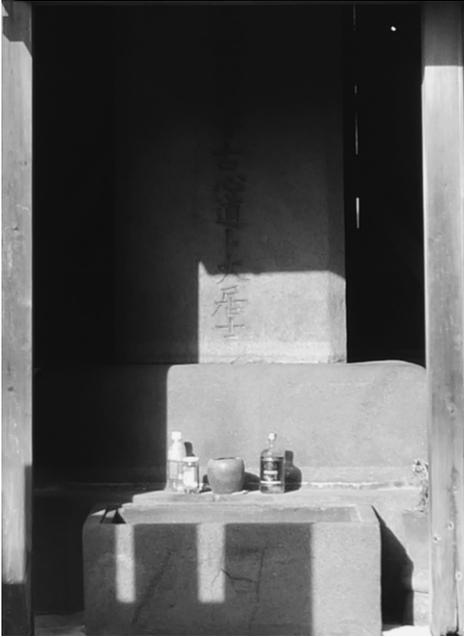
図1 覆屋内で、一部分にのみ日射が供給されている石造文化財の例

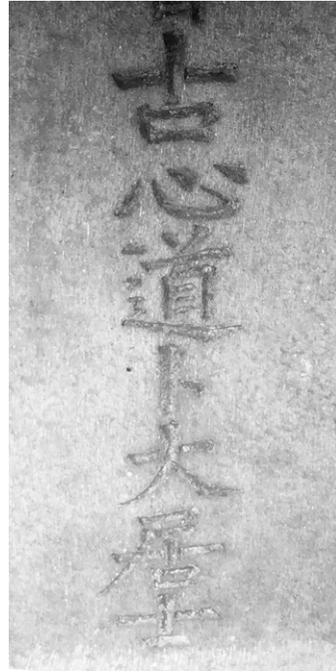
図2 覆屋内石造文化財における金箔残存状況の部位による違い
金箔は上部には残存するが、下部にはほぼ認められない。

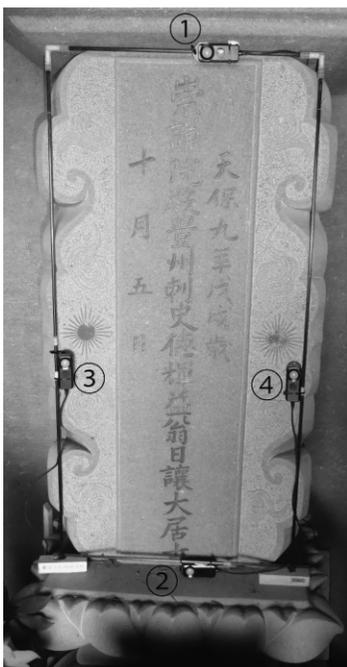
墓碑は、幅約60cm、高さ約80cmで、没年月日と法名とが正面（北西面）に葉研彫りの陰刻で刻まれ、その文字の内部には金色物質や赤色物質が認められる（図5）。金色物質は拡大写真で粒子が確認できず、膜状に存在していることから金箔と推測され（以下、金箔と仮定して議論を進める）、石材との間には必ず赤色物質が認められることから赤色物質は赤漆などの接着剤と見られ、赤色物質が最表面に存在する場合には金箔が既に剥落した状況と解釈される。金箔は、墓碑上部の文字で下部の文字よりも一般に良好な状態で残存し、下部には現状ではほぼ認められない。また、墓碑中央部には円形の文様が左右対象に存在するが、向かって右側（南側）には金箔が良好に残存するのに対して左側（北側）では非常に残りが悪い。それぞれ、①上部（図6）、②下部（図7）、③左部（図8）、④右部（図9）でそれぞれ一文字（左右は円文）を

図5 大村純昌墓碑と石霊屋内センサー設置状況
①：上部，②：下部，③：左部（北側），
④：右部（南側）

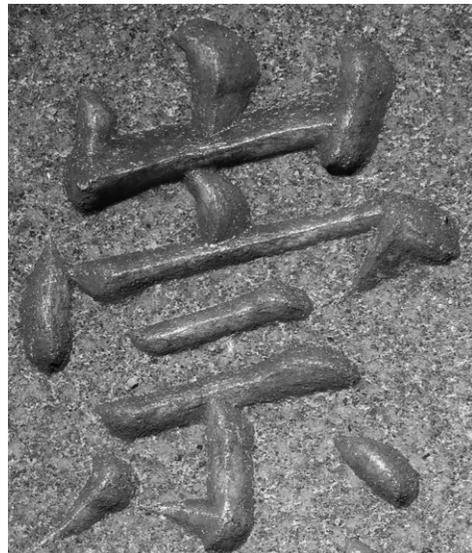
各ポイントにおける金箔の残存率は、①上部で85%、②下部で1%、③左部で4%、④右部で63%とそれぞれ算出された(表1)。

図6 上部（センサー①近傍）の文字
金箔が良好に残存する。

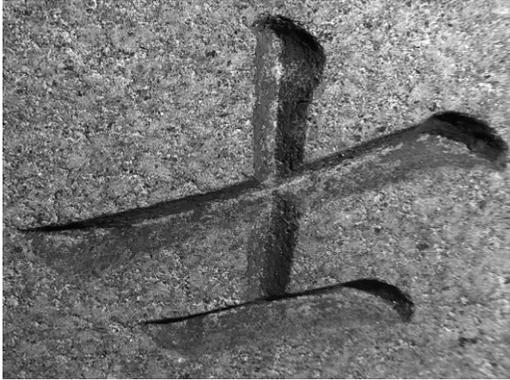
図7 下部（センサー②近傍）の文字
金箔はほぼない。

石霊屋内では、照度も紫外線強度もいずれも石霊屋外よりも遥かに低い値が観察され、日射に関して覆屋の効果が実測されたことになる。石霊屋内で見ると、いずれも②下部で①上部よりも高く、③左部（北）で④右部（南）よりも高い傾向が見られ、これはとりもなおさず、照度及び紫外線強度が高い値を示す場所ほど金箔残存率が低く、低い場所ほど残存率が高い傾向に相当する（表1）。こうした違いは、石霊屋の開口部が限られているために差し込む日射が墓碑下部ほど当たりやすく、上部では陰になって与えられにくいことと、その開口部が北西面するために、中央部では北側の方が南側よりも日射が与えられやすいことが理由として考えられる。また、夕日が最も北側に沈む夏至付近で日射は供給されやすくなり、最も南側に沈む冬至付近では供給されにくくなると考えられるが、上部①だけはそもそも直射日光が与えられる季節がないために季節変化があまり顕著には見られないのだろう。

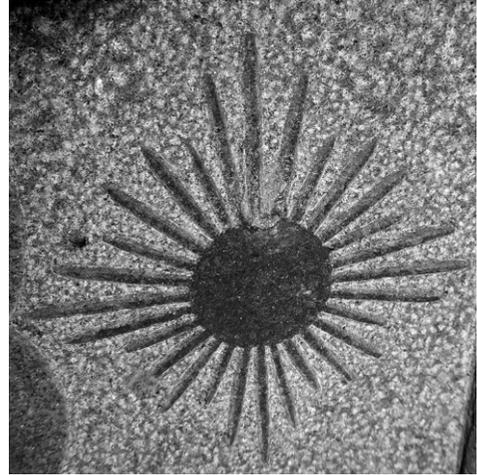
図8 左部（センサー③近傍）の円文
金箔はかなり剥落が進む。

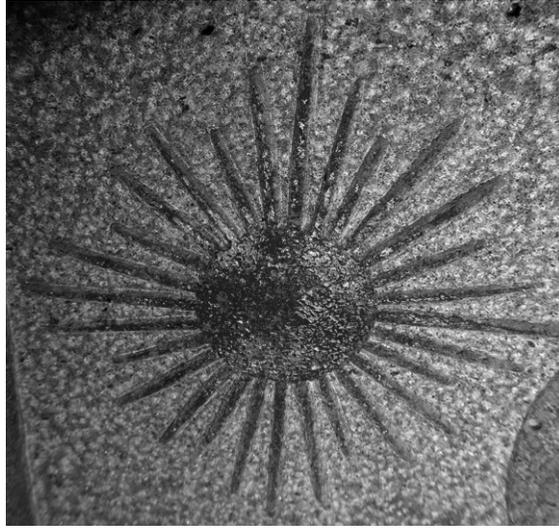
図9 右部（センサー④近傍）の円文金箔は比較的残存する。
