## 木製品の保存処置（第2報）

—木造文化財の保存処置における充填、整形用合成樹脂について—

岩崎友吉・樋口清治

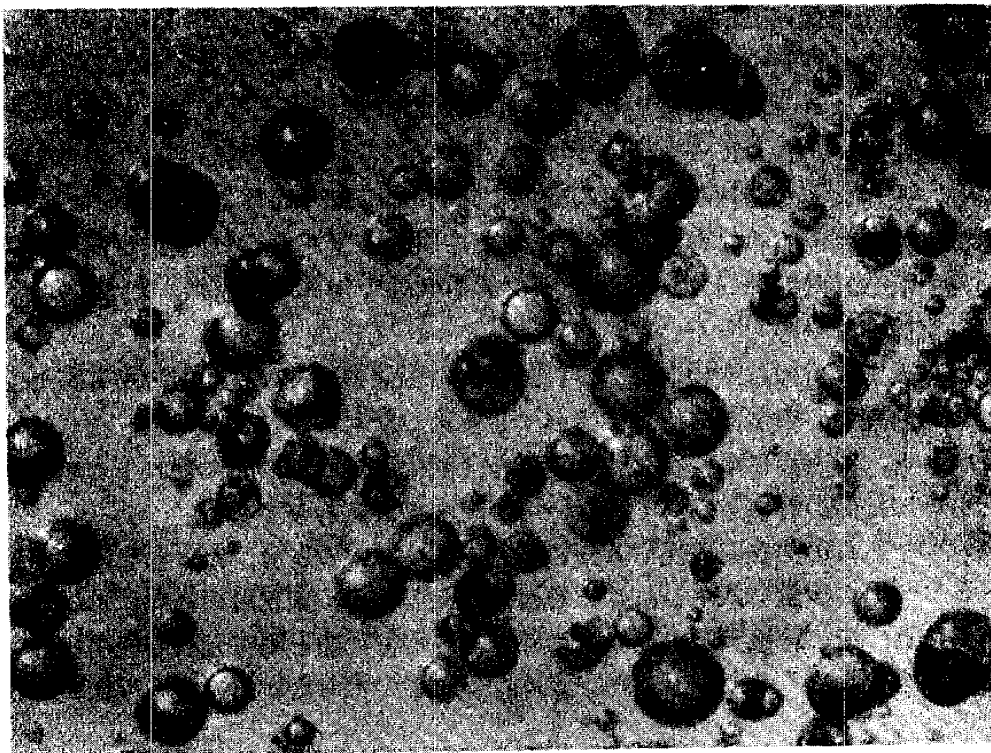
われわれはまず SV 426 の主剤をキシレンで抽出し、樹脂と充填剤とに分離した。分離した樹脂と充填剤のそれぞれの赤外線吸収スペクトルを測定し解析した結果は、樹脂はエポキシ系樹脂と思われ、充填剤は石炭酸系樹脂のように考えられた。またこの充填剤を顕微鏡で調べたところ、図 1 に示したような赤色の微細な中空球体であることがわかった。硬化した樹脂の切

図 1 SV 426 から分離した充填剤石炭酸樹脂の微細な中空球体×80

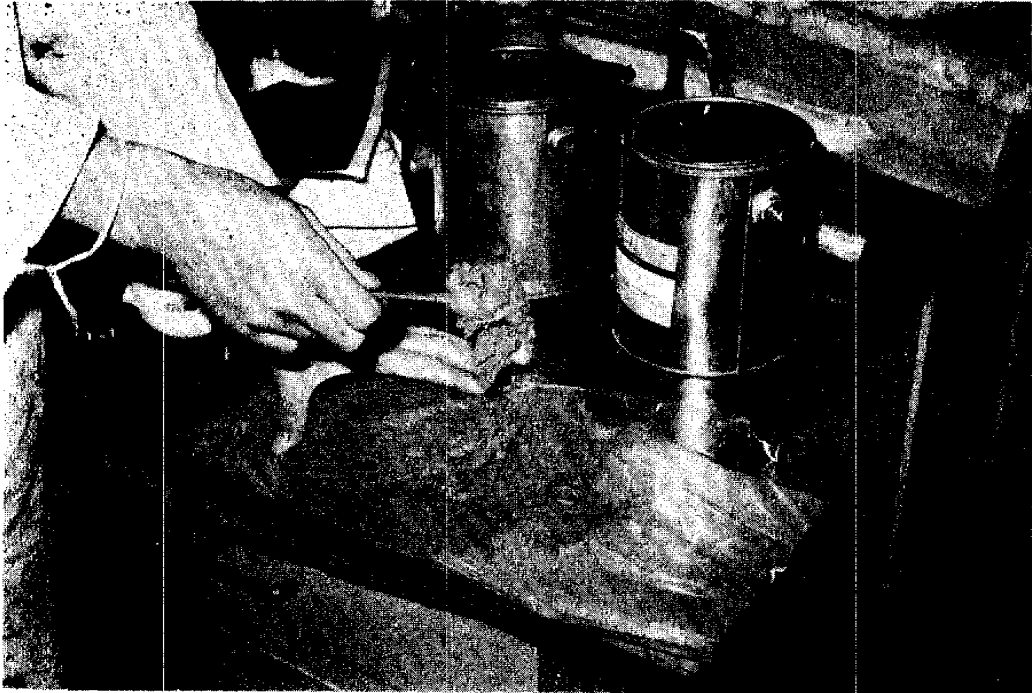
図 6 SV 426 と硬化剤を練り合せているところ（軟かい粘土状になる）

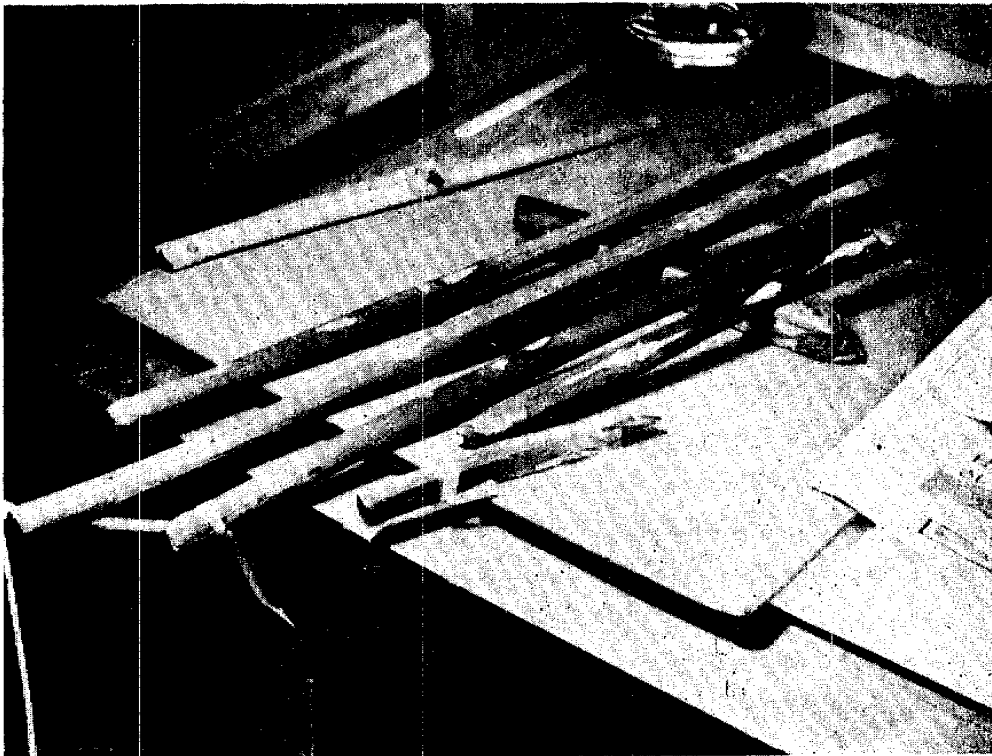
図 7 垂木の旧釘穴に樹脂を充填

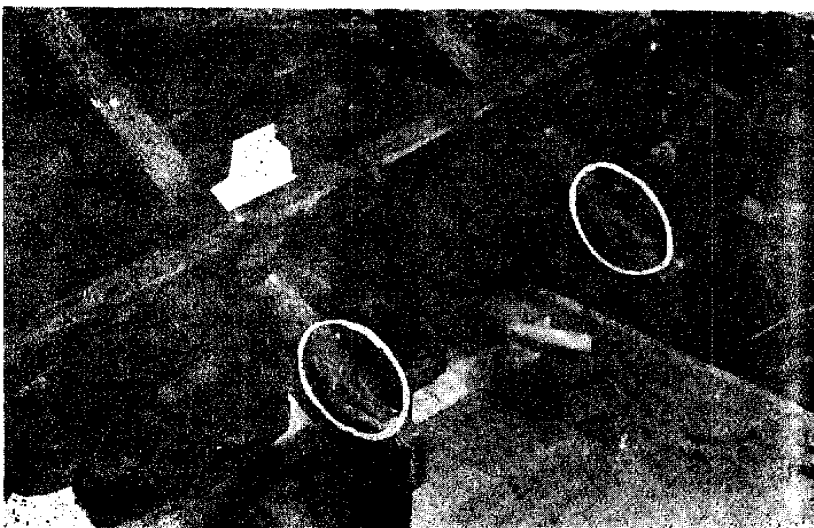
図10 樹脂硬化後「のみ」で成形

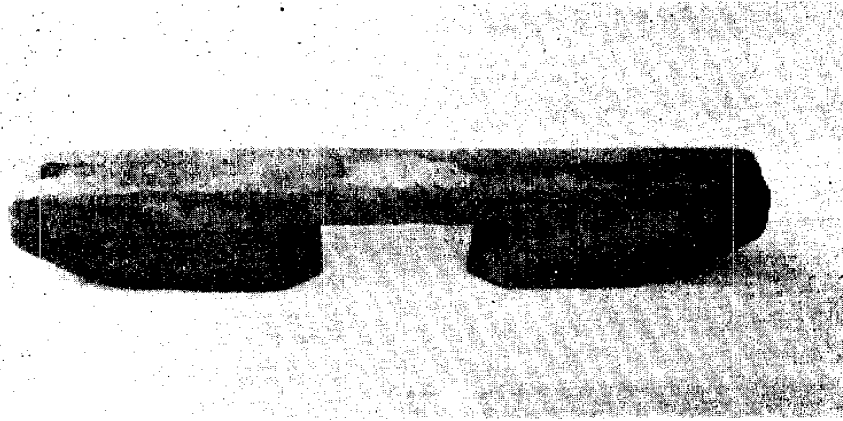
図 11 肘木中央部旧釘穴の欠損部の処置後

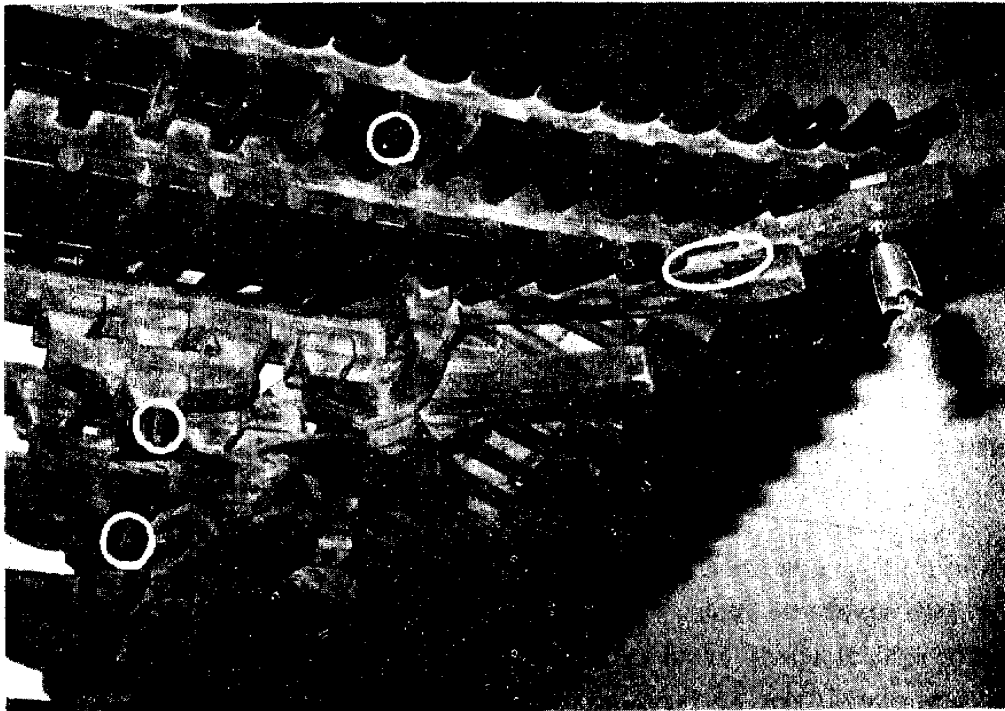
図 13 尾垂木, 垂木, 肘木の充填箇所
