国宝東福寺三門上層内部彩色保存処置 受託研究報告 第21号

茂 木 曙

Akira MOGI: Preservative Treatment on the Coloring in the Interior of the Upper Story of the San-mon Gate, Tōfuku-ji

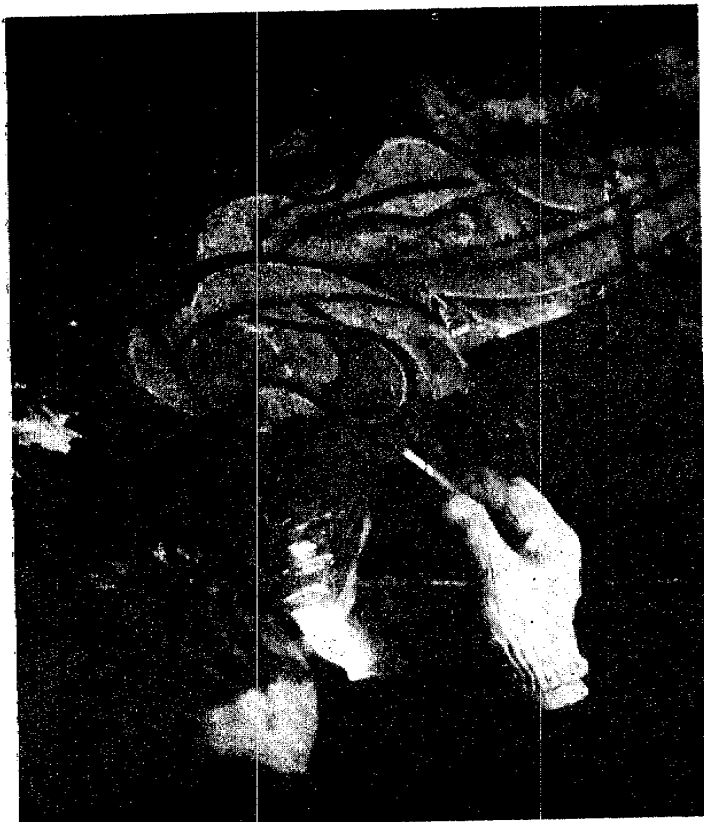
この貼り上げた紙の天井絵が、処々で天井板から剥離垂下して、大は 30~40 cm も、たれ下り小は又、各処で遊離状態にあった。

アクリル透明板を下から当てて作業中

天井の厚手の紙の剥れに対しては、濃度の低いエマルジョンでは接着が困難であり、一部実験の結果、ペースト状のアクリル変性醋酸ビニール系エマルジョン樹脂によって、接着しておくのが望ましいと考えられた。この合成樹脂を紙と板との接着の要処々々に使用し押し上げて圧迫接着する方法をとった。大面積の垂れ下りには処置中に紙が折れたり、落ちるのを防ぐため、透明アクリル板を当てて下から支え乍ら処置を施した。鱗片状の剥離部分は、同じペースト状の樹脂を篋で差し、押し上げて、圧着する方法をとった。紙から浮上っている顔料に対しては化学研究室で合成し、すでに京都知恩院経蔵で試験済のアクリル酸ブチルとアクリル酸メチルの共重合体のエマルジョン 20% 溶液と、PVA 6% 溶液の同量混合液を原液として、三倍量の水で稀釈したものを用いて筆先で顔料と紙の間に微量をさし、濾紙を軽く当てて押えた。

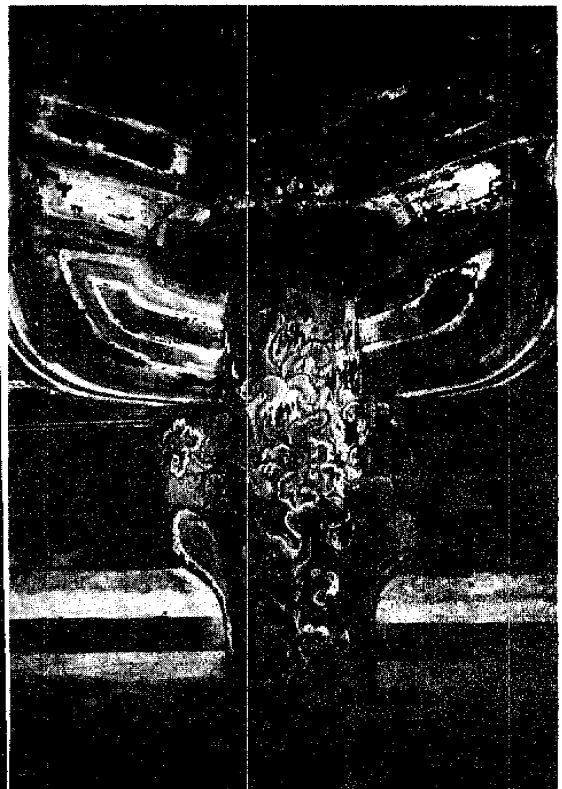
処置後

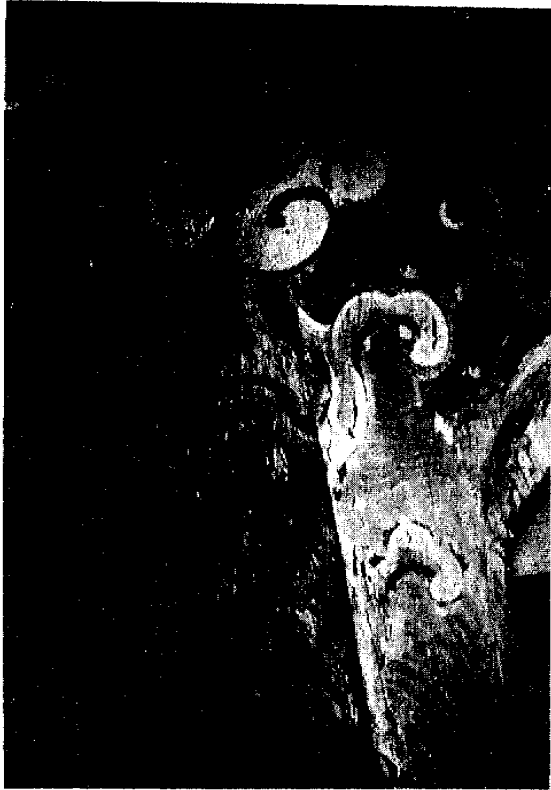
処置前

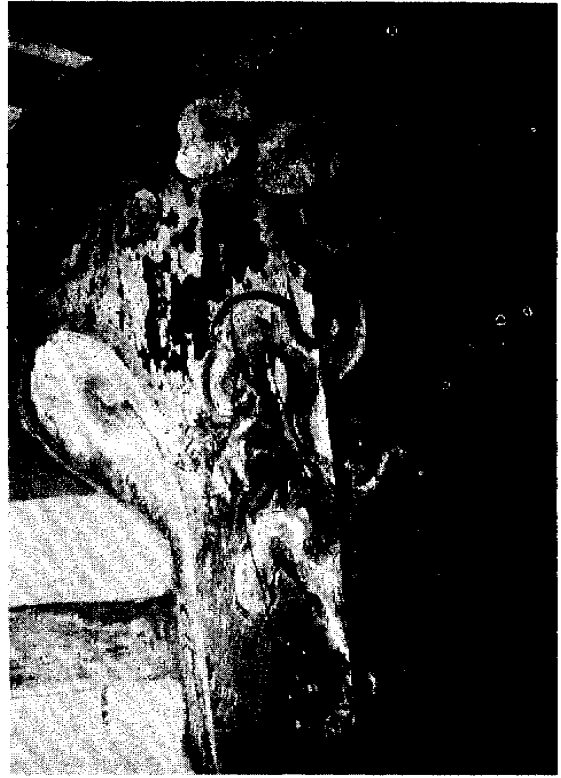
処置後

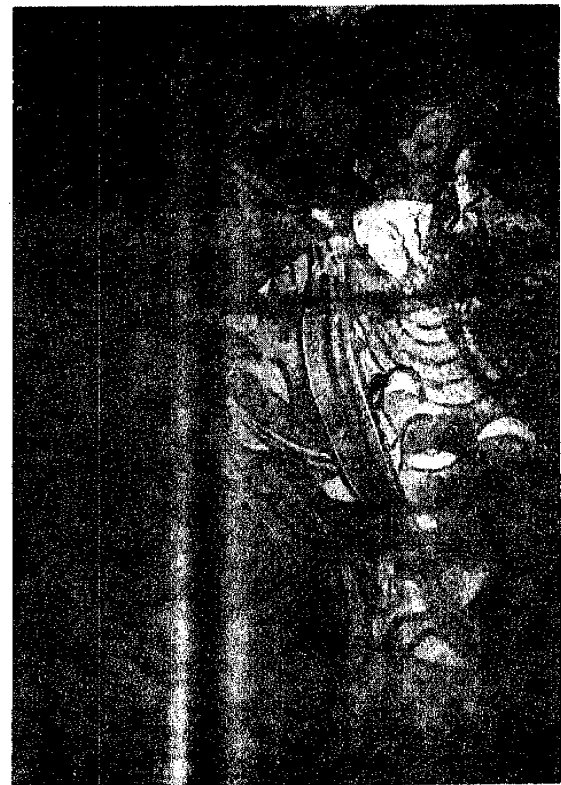
処置後

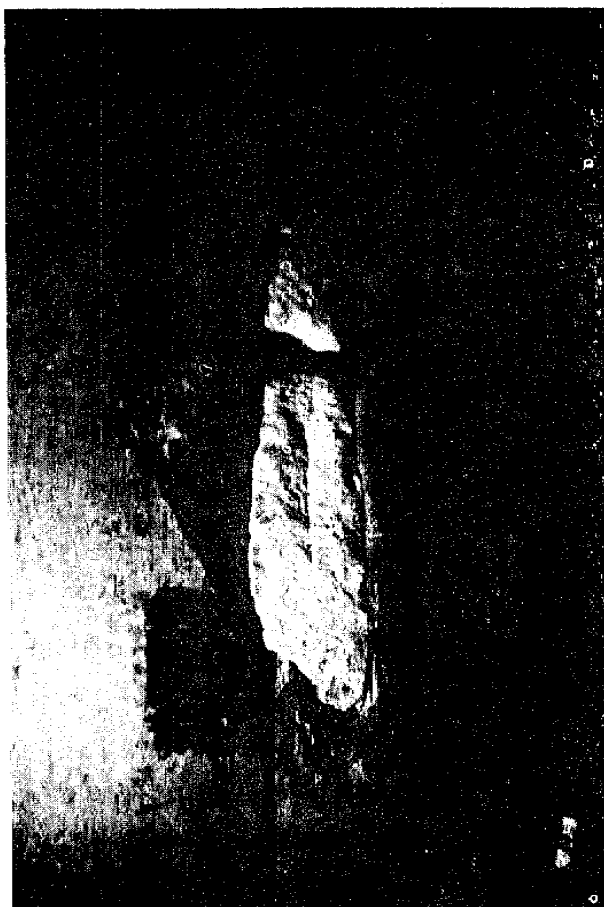
鏡天井周縁は額縁状に巾 30 cm 程に極く薄手の紙に筆太の墨描で藍色が変色したものとの説もある唐草模様を描いたものを貼りつけてあったがこの部分は紙そのものが脆弱化して粉の様に剥落していた。桁、斗拱、虹梁などの組物の彩色は、胡粉下地に顔料を使って描かれているが殆んどが粉状に老化し浮上っていた。柱に特に数多く見られたが空洞や欠損部につめられた土がまだそのまま残り、空洞の縁に布貼りの跡があったり、布の上に彩色があつて、布の部分から剥離しているものも認められた。

柱の空洞につめられた土

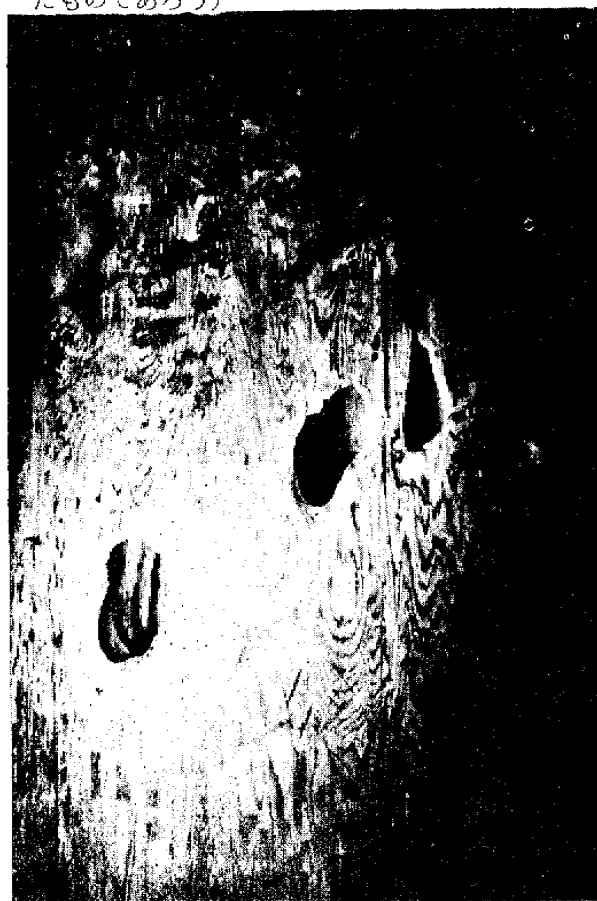
柱の空洞

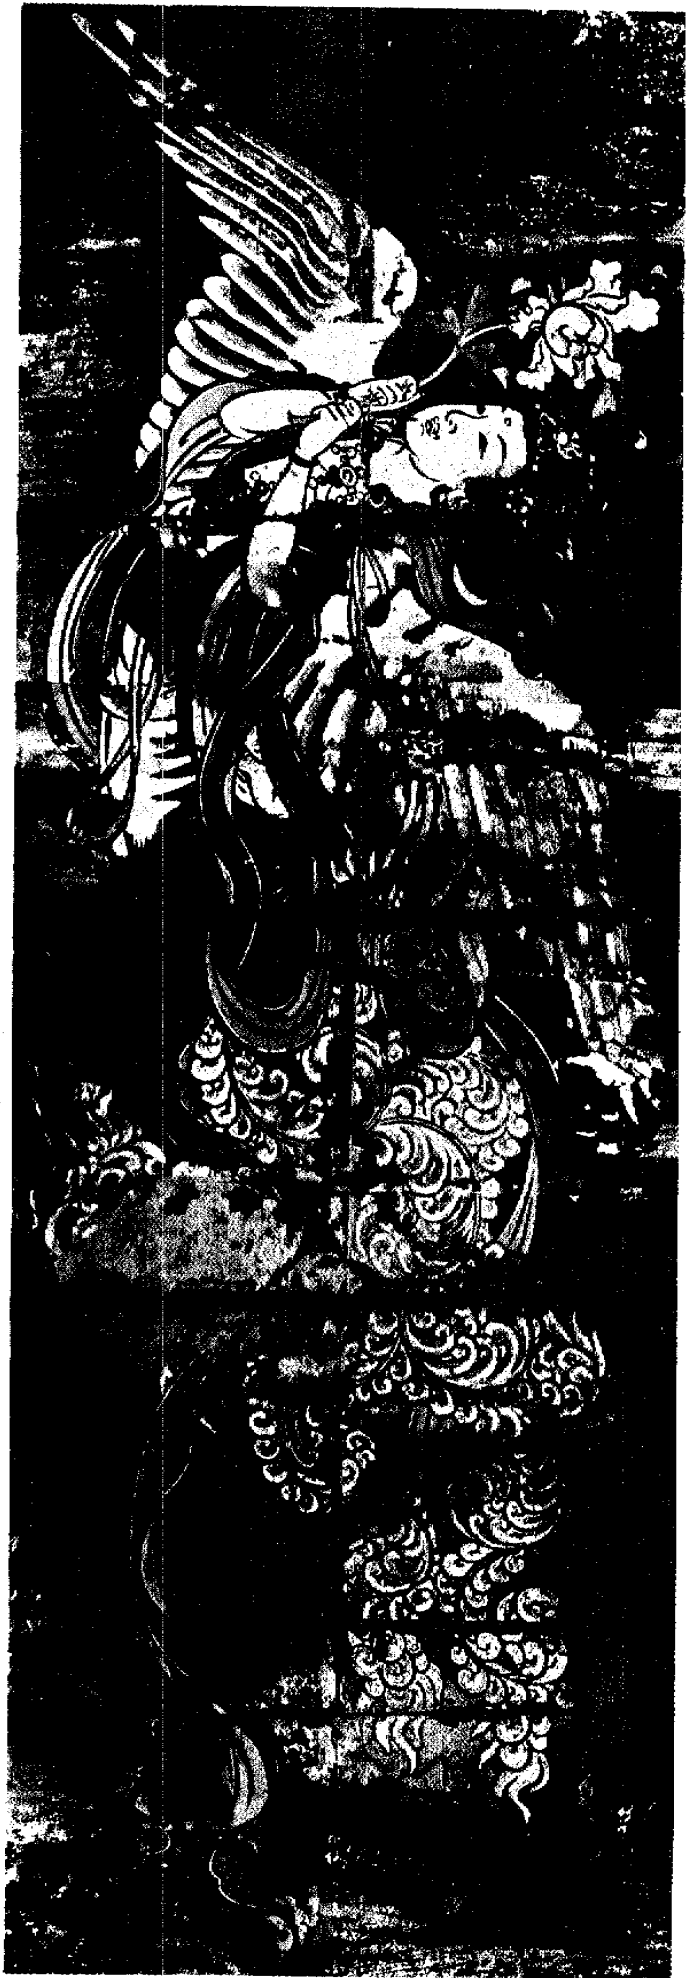
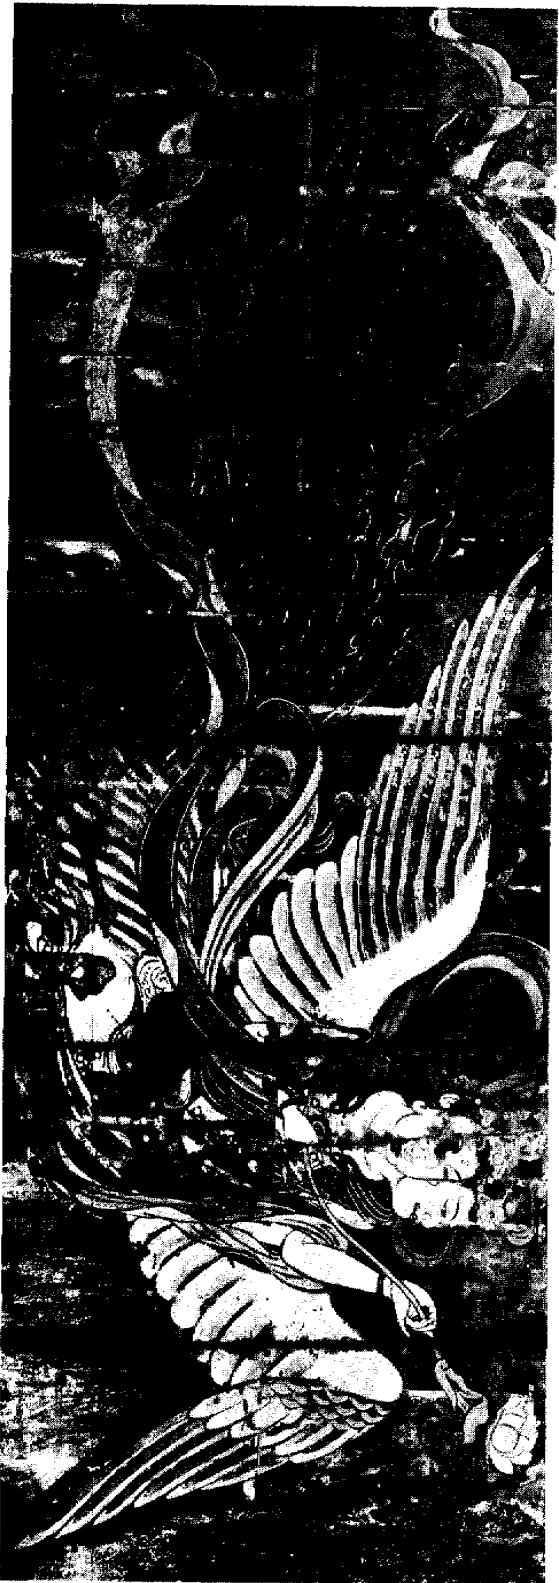
京都・東福寺三門内部天井飛天之図（剝落止処置後）

上に同じ
