## 京都清水寺蔵末吉船絵馬の汚染調査と保存処置

中里寿克・江本義理・立田三朗

Scientific Study on the Cause of Stains on the Votive Tablet of Sueyoshi Boat at Kiyomizu-dera Temple, Kyoto, and Preservative Treatment on It

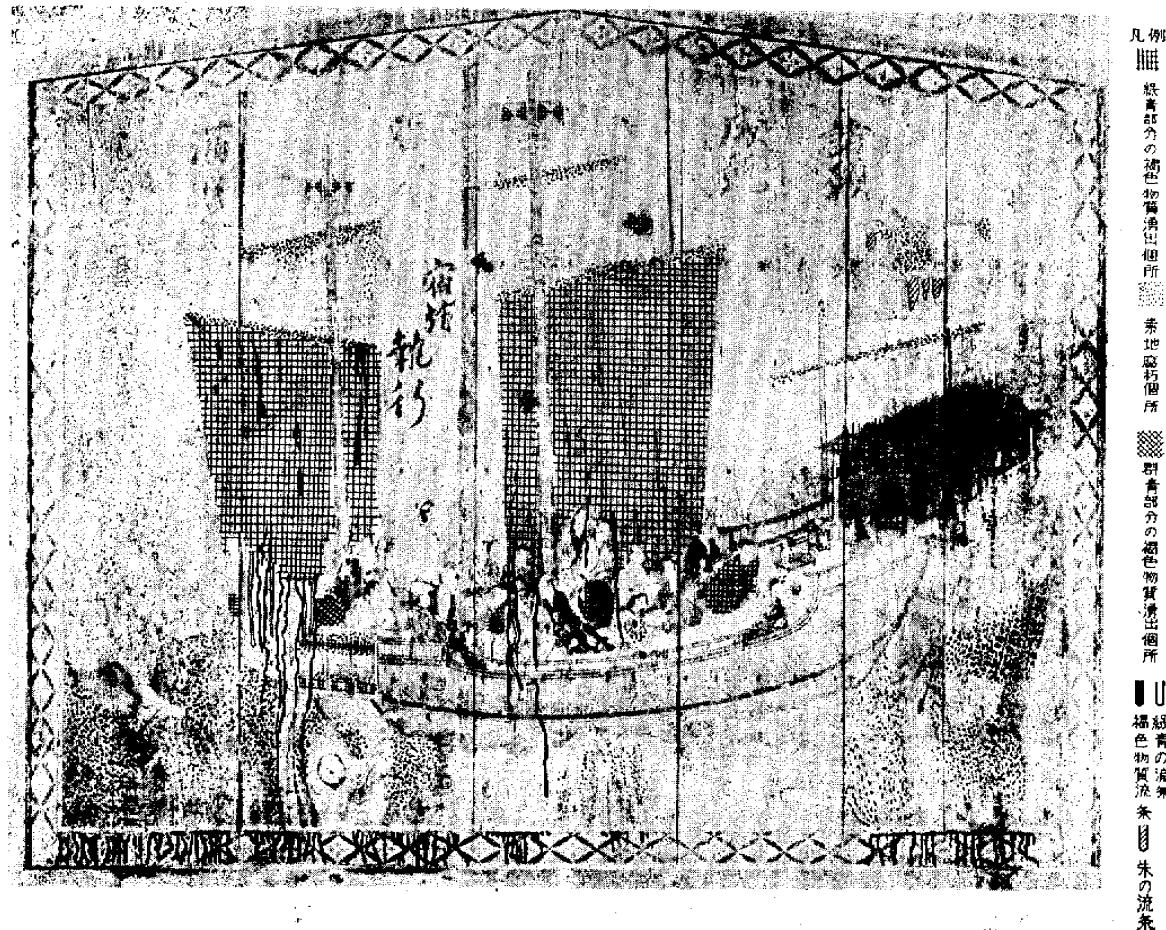
附図-1 末吉船絵馬汚染現状図

れる緑青の部分に湧出するが、群青の部分にも見られる事は留意される。ただ実際は一見しただけでは緑青かどうかわからない程、木のヤニ状の物がベットリと付着している。そして主帆では上部で水に溶けて流れ、それが線条となって帆を越えて人物の上を流下している。又唐破風屋根からも流出し、やはり人物をかなり覆っている。一部には褐色物質でなく緑青そのものが流下している所もある。又下縁の七宝繋ぎ帯の所では、画面には見られないのに突然この部分のみ流条が見られるという不思議な現象が生じている。

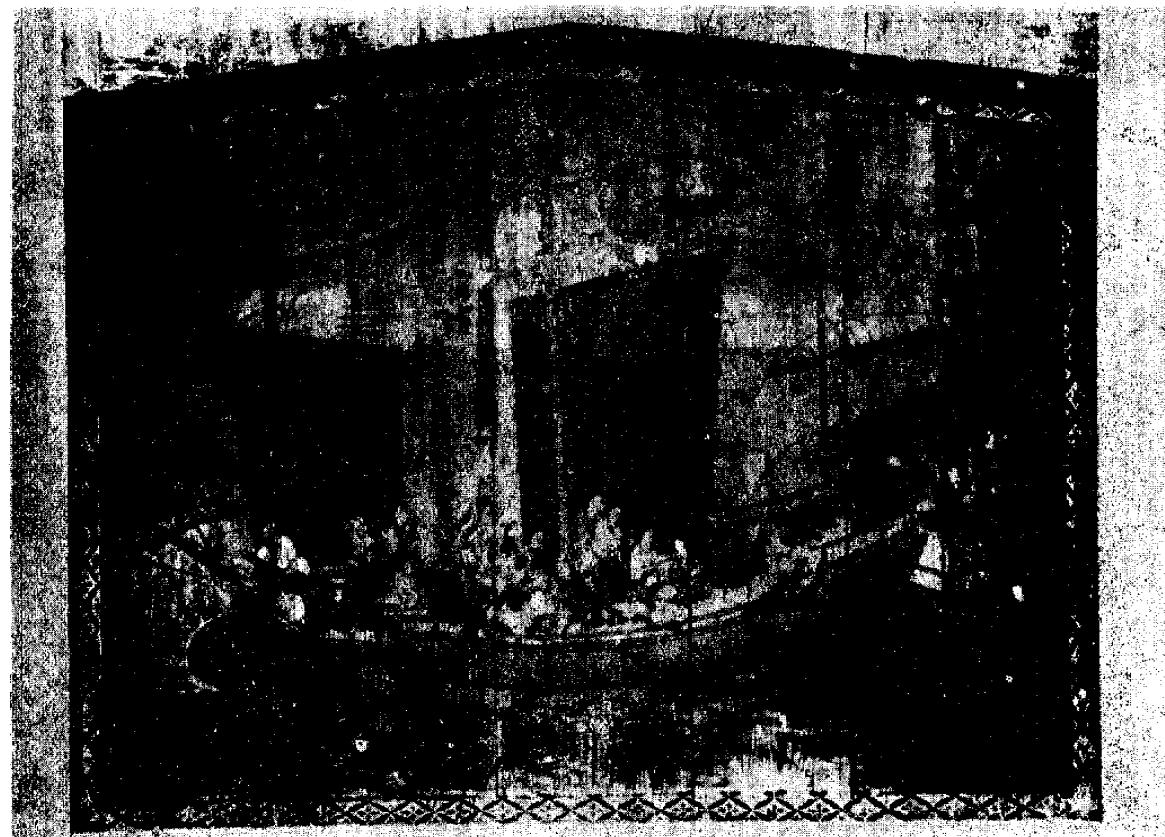
附図-4 明治40年頃の末吉船絵馬の状態

この汚染がいつ頃から生じたものか問題であろうが、旧指定当時と思われる明治40年頃の写真にすでに汚染が見られる(附図一4)。主帆においてはまだ湧出のみで流条は見られず人物は汚染されていないが、唐破風屋根からはかなり流出しているのが見られる。しかし現状とまったく異なる現象が波の部分に見られる。この部分を写真で見ると両端の波の部分が真黒に写っているが、左端の帆の部分は明確に区別されるし、七宝繋ぎ帯も区別されるので、これが照明ムラや焼ムラとは考えられない。現在ではこの部分にはこの様な著るしい現象は見られないが、素地を精査の結果、写真に見られた黒い部分とほとんど同範囲に素地に細かい亀裂が生じている事が認められ、当時この部分にも同様の湧出がありそれによって素地が犯されたものと判断した(附図一1)。してみると緑青のない胡粉塗りの部分にも汚染原因があると考えなければならないが、後に処置法の所で述べる如く、実はこの褐色物質は画面全面から多量に溶け出している。したがってこの部分でたまたま著しく湧出したと考えるにしても、この部分にのみ湧出が生じ、それが消え去った理由をどう解釈すべきであろうか。これの湧出原因については明らかでないが、消え去った原因については、旧指定後一度水洗い処置が行なわれたと仮想する事が出来る。現在見られる七宝繋ぎ部分の流条は、すなわちこれを洗い流した際の流条であると解釈したいのである。画面の部分は丁寧に洗い落し、この部分はそのままにした為に、ここで突然流出した様な状態になったと思われる。額縁の側面には流出物質が厚くたまっており、又裏面でも滲出した痕跡が見られた。

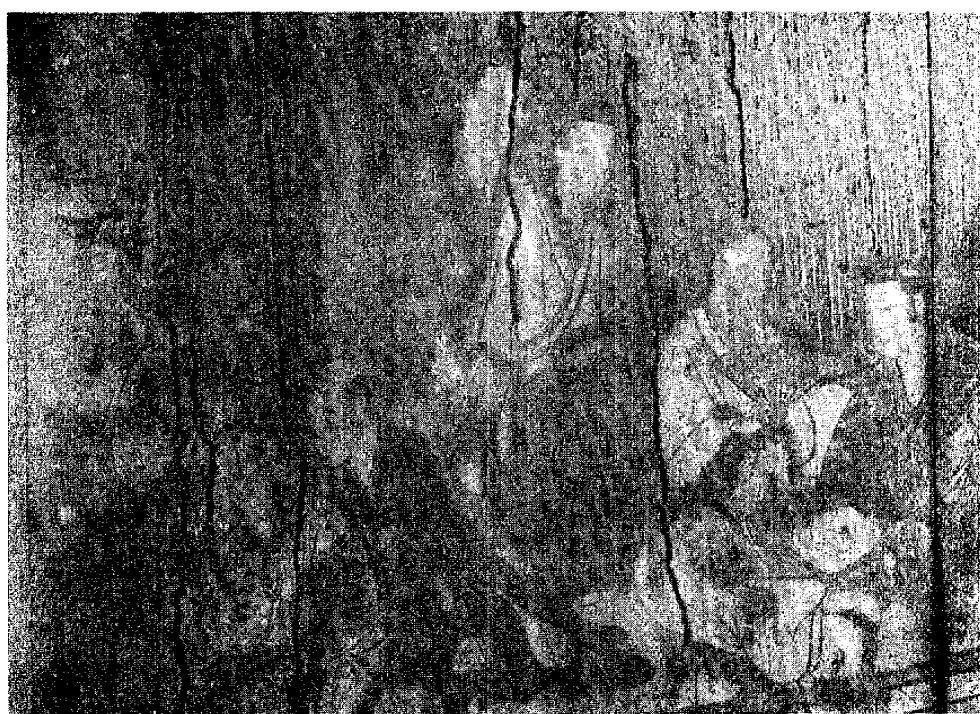
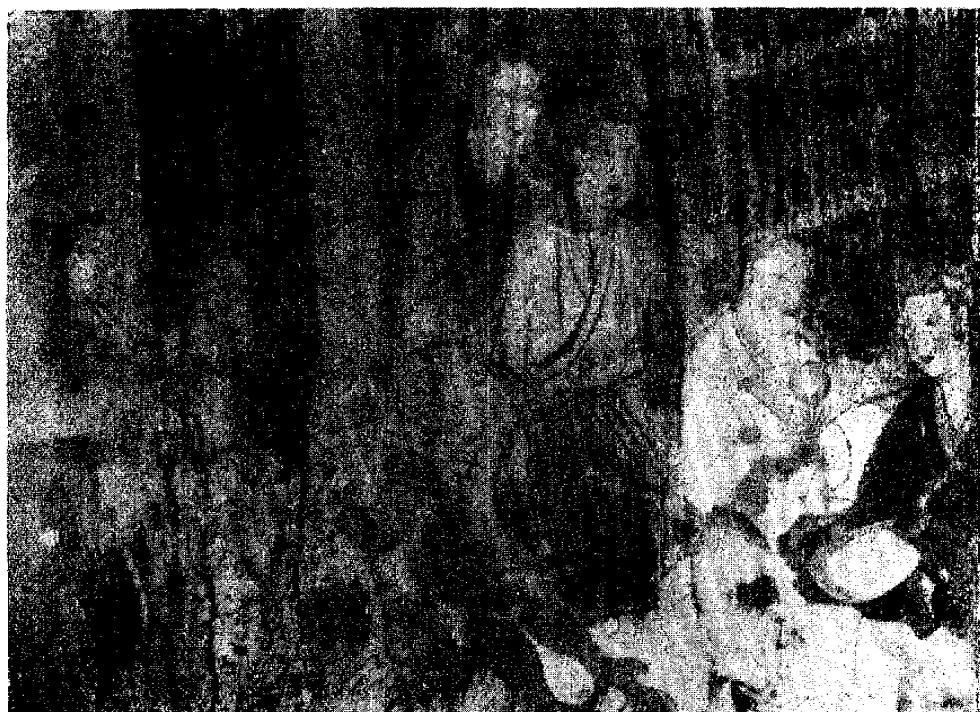
附図-10-a 処置前

附図-10-b 処置後

前者と異なり流条物質は表面を汚染しているのみで、固化にまで至らないので水濡れの状態で物理的に軽くこすると簡易に落ちる所が多くあった。画面を傷めない様に若干の痕跡が残る程度にとどめたが、結果的に著しく効果があがったとは思われない(附図-10, 11)。

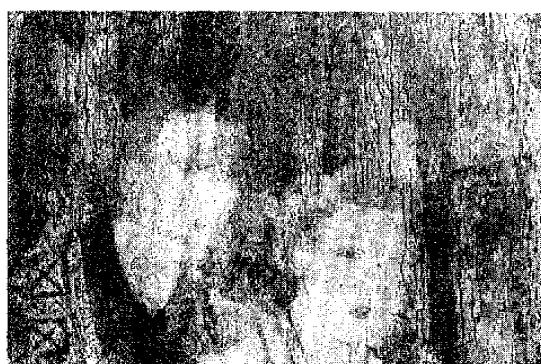
附図-11-a 処置前

附図-11-b 処置後
