東京国立博物館蔵鉄灯籠の保存処置

中里寿克・樋口清治

Preservative Treatment on a Cast Iron Lantern in the Garden of the Tokyo National Museum

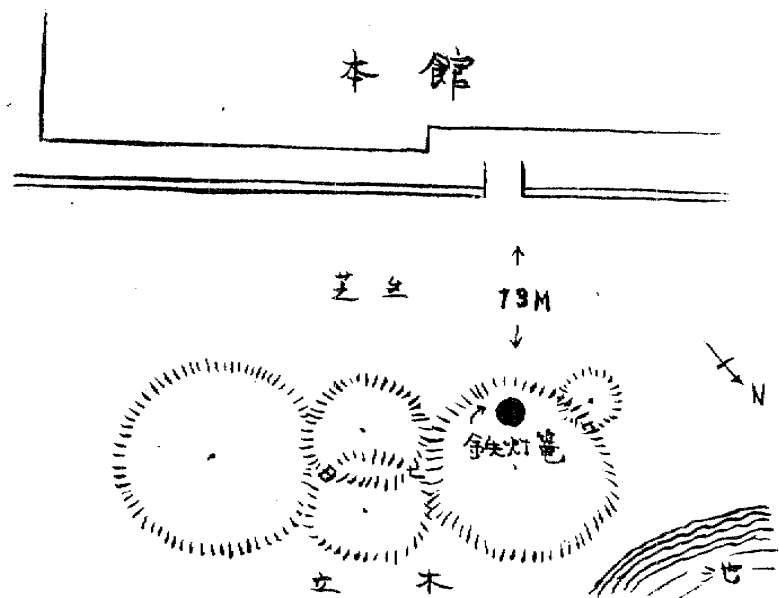
図-2 鉄灯籠の設置場所

この鉄灯籠は、東京国立博物館の裏に広がる庭園の南の隅にあって、すぐ後にはこんもりと茂る樹木を背負い、この木枝に覆われる様にひっそり立っている。この場所に配置されたのは戦後と云われるが、本館とは13mしかはなれておらず、又樹木も当時よりは大きく育っている為に日当り、風通しが悪く鉄製品が置かれる場所としては最悪の場所と云える(図-1)。近年になって火袋に錆腐破損が目立つ様になって笠の重みに耐えられなくなり、応急処置として火袋の中央に木製支持棒を立てて笠を支えていた(付図-2)。しかし最近になって錆腐は急速に進行し、火袋は数片に破損して一部は落脱して上部が非常に不安定となり、又中台や竿には赤錆が部分的に密生してきた。火袋の内部には火袋の破損片が落込み、錆粉が数センチも積って錆腐の進行度は想像以上のものであり一刻の猶余も許さない状態にあった。

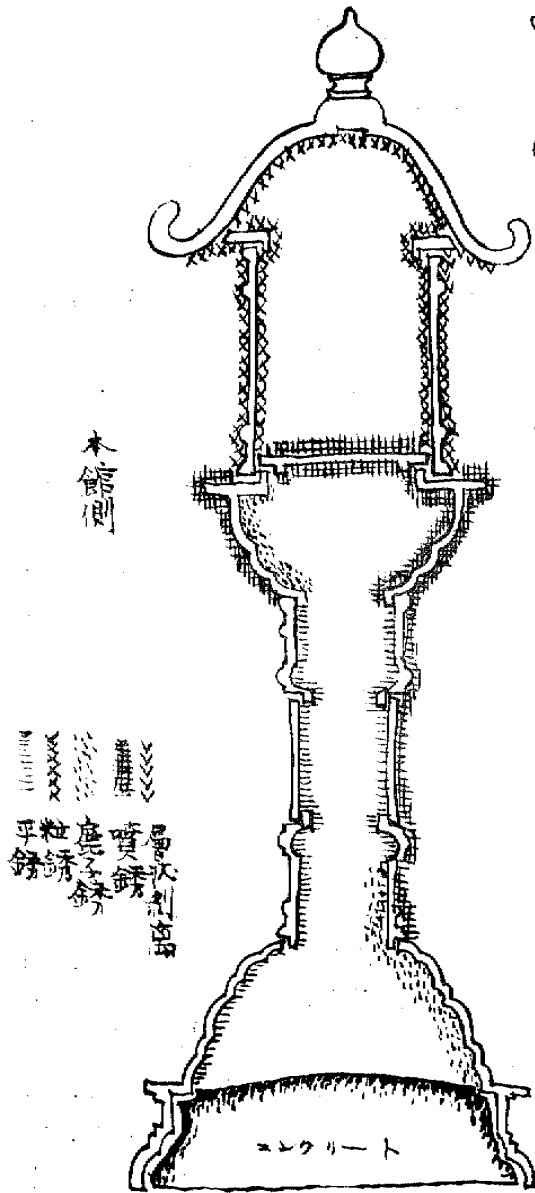
図-5 錆の発生状態図

この鉄灯籠の銹腐について最も著しい特徴を示したものは銹の場所による差がはげしい事と、場所によってその状態が異なる事実である(図—5)。まず場所の差を見てみると、銹がほとんど生ぜず当初の銹肌を見せる所は笠表面と竿の一部と基礎であるが宝珠が最も保存よい。又最もひどい所は火袋と竿の裏面(本館より)である。このうち竿は表と裏の状態は(図—6)の如くまったく対称的であって裏面では上方にいくほど銹の巾が広がり横からみると対角的に進行しているのがはっきりわかる(図—6)。この竿の内部の銹は表裏の区別なく平面的な銹が一面にみられたが下部の裏面にやや進行した状態がある。中台は竿と同様に裏側は最も進行した銹がみられ表面にも大分広がりつつあるが、面白いのは蓮辨の切込み部の下では一部銹化の行なわれない所がみられる事である(図—7)。この中台の内部は表側と裏側の銹の状態が異なって判然としており、表側はあまり進行せず裏で外面と同程度ひどい銹腐がみられた。基礎は外面は全面それほど目立つ銹化は表われないが、内面で銹びており表側では平面的な銹が、裏側ではやや進展した銹が現われている。笠の裏面は粉っぽい銹が一面にみられるが、これと同様のものが火袋にも現われて更に悪化しており厚味が半分ほどにやせてしまっている。この種の銹は層状に剝離する現象を示し、竿などに見る銹とは異種のものに見える(付図—6)。こうして見てくると鉄の銹の発生が日当たりや風通しに大きく作用される事が歴然としており、とくに竿などに表裏の関係がこれほど明確に現われる事に興味をもたれた。又内面においても外面と相互関係にある事がわかり、今後の保存対作に一つの指標を得た。

前項でこの灯籠の錆の状態を詳述した通り、錆が場所により大きく異っている(図-5)。即ち腐蝕が均一な状態と厚さでなく、腐蝕が集中して孔又は溝のようになる所謂局部的腐蝕が多い。局部的に生じた孔蝕の数が多くなり、全面に分布すると鉄の表面は凹凸になる。この局部的腐蝕は材質の不均一とか環境の作用が異なるところにおこりやすいと云はれている。この鉄灯籠は鑄鉄であり、鑄鉄は鉄と炭化鉄の中に大きい炭素の結晶である黒鉛片がちらばっている。この材質的には不均一系であり本質的には錆びやすいものである。しかし鑄鉄の鑄造後の表面は鑄物砂が熔けついて珫瑯引きのようになっており、この鑄肌が腐蝕を防いでいると考えられる。この鑄肌が一度脱落すると材質が不均一なため局部的腐蝕は急速に進行する。このことは鑄造品は次第に腐蝕して保存状態が悪くなるのではなく、或る一定時期まで安定した状態が続き、その後急速に局部的腐蝕が進行して保存状態が悪化することを意味する。鉄と黒鉛片が混在する鑄鉄は、塩類や酸などの電解質が溶存した水が働くところで局所電池を構成し、陽極となる鉄は溶けるが、陰極として作用する黒鉛はそのまま残っている。そして鉄だけが溶け去って炭化鉄と黒鉛片がいりまじった軟らかい層ができ、これを鑄鉄の黒鉛化と云うが、この現象は灯籠の火袋の内面に特に著しかった。また火袋は模様の透しが全面にあるので、重い笠を断面積の小さい部分で支えるため火袋にかかる応力分布が不同になり、局部電池の作用を更に助長する結果最も腐蝕が進行し一部崩壊するまでに至ったものと考えられる。なおこの錆の分析結果についての詳細は江本主任研究官の論文(p. 83)を参照されたい。

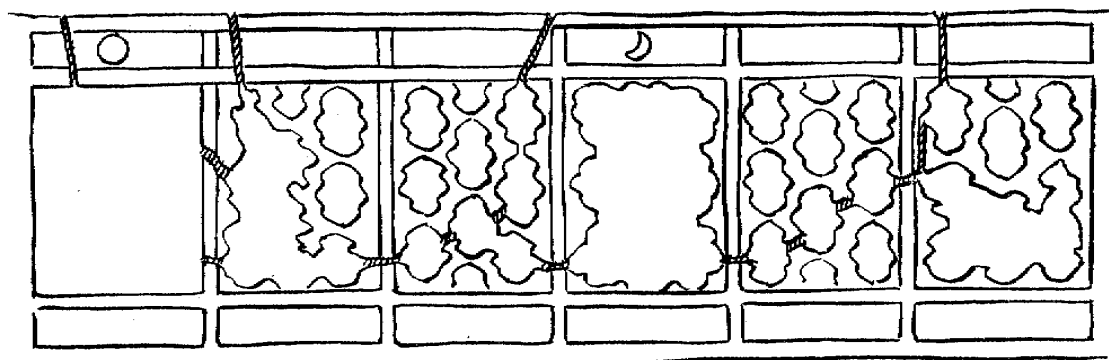
図-8 火袋の破損図(展開図)

破損は火袋、竿、基礎に見られるが、火袋は折損が多く大小十片ほどに壊れ(図—8)、6本ある中柱は1本のみを残しすべて折損していた。それでも下部の円形は辛じて折損をまぬがれ

火袋は前述のごとく欠失部が多いので上記の強化防錆処置を済ませた後、補鑄のため芸大の市橋講師の所に送った。はじめ鑄鉄で補鑄する筈であったが先方の都合によりプラスチック成形で欠失部が造られて戻ってきた。火袋の中柱6本のうち5本が折損していたが、折損部の間隙が大きいところは、エポキシ樹脂接着剤に錆粉を混入したものを詰め接着した。また折損し

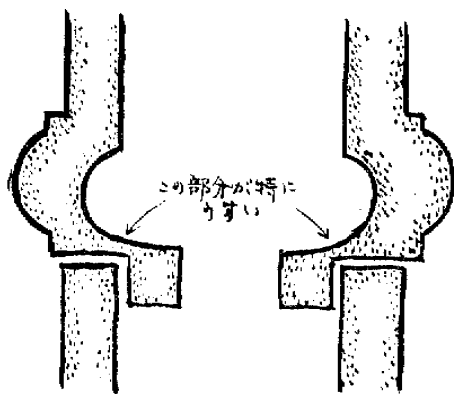
図—9 竿接合部の構造図

完全であったので旧状をとどめていた。竿は印籠づくりにして三段に継いでいるが、立上りの部分が非常に薄く造られている為にここで一部折損し不安定であった(図-9)。基礎では下縁の一個所に割れが生じてかるく食い違いが見られた。おそらく鑄込み当時のものと思われる。(中里記)。

竿は印籠づくりに三段に継いであるが、接合部が比較的弱い状態にあったので、竿の裏側から接合部を中心に約15cm巾のガラスクロス11～12枚をエポキシ樹脂で補強した（付図一8）。

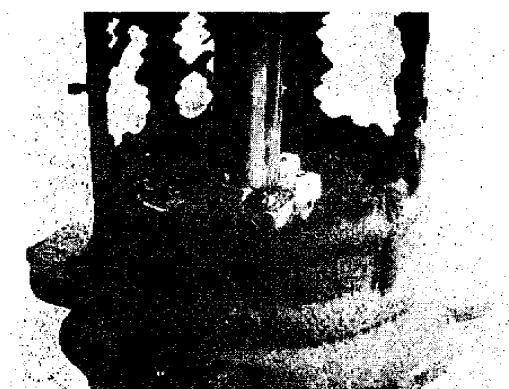
付図-2 火袋部分の支持棒と錆の集積

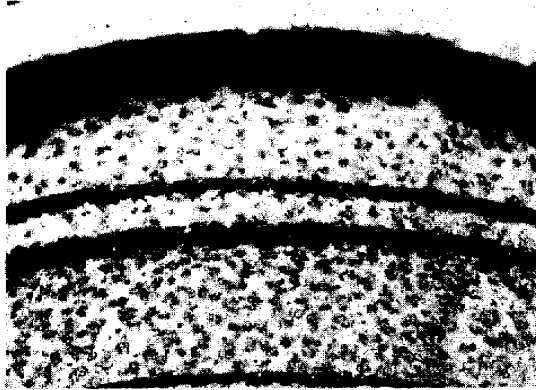
平銹とは比較的進行度の初期的なもので銹粉の生じてないもの、粒銹は平銹が進展した状態のもので小さい銹の粒が一面に浮出したもの、鹿子銹は噴銹の初期的な状態で、鉄の内部から銹が噴き出た様な状態となり、剝離すると円形の銹穴を作る。密生せず散発したもの。これが一面に生じると噴銹となり表面は赤茶色に粗々しく盛り最も破損がひどい。この四種の銹は進行状態より平銹が粒銹に、鹿子銹が噴銹になると考えてもよいが、実際はこれらの銹が各部分に無差別に表われており粒銹と噴銹は異なる材質の鉄に発生するとは考

鹿子錆 (基礎内面北側)

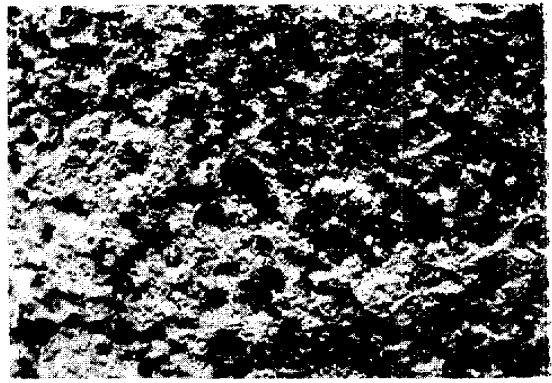
噴錆 (竿東側)

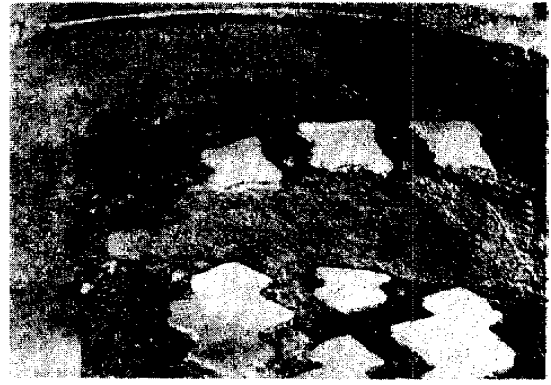
付図-7 火袋内面のF.R.P.処置

ていても間隙が狭まらず、樹脂を埋められない箇所には、裏から積層用ガラスクロス2～3枚を錆粉を混入したエポキシ樹脂で補強した（付図一7）。

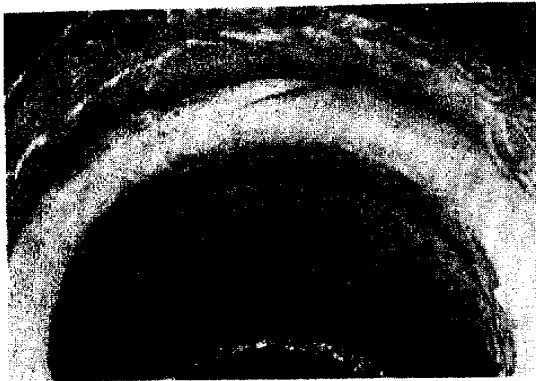
付図-8 笠接合部の F.R.P. 処置

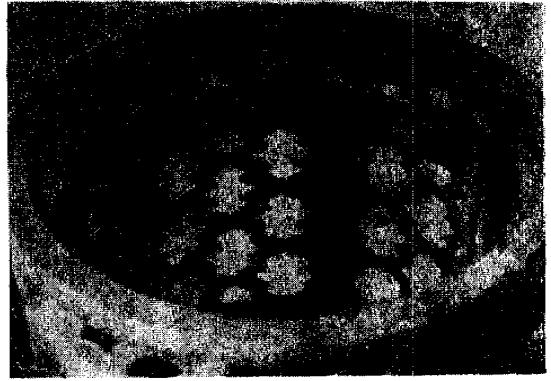
付図-9 火袋内のステンレス棒

以上で処置を終了し、灯籠は旧位置にもどし組み上げたが、この際火袋に笠の荷重がかからないように、火袋の内側に直径7mmのステンレス棒で六角の枠をつくり、これに笠をのせるようにした。このステンレスの枠は火袋の透しから光って見えるので、錆粉をエポキシ樹脂で塗りつけておいた（付図一9）。

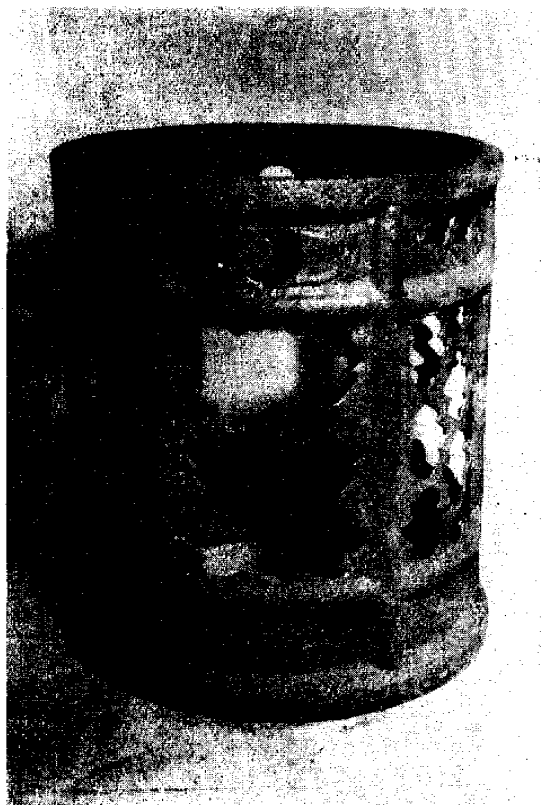
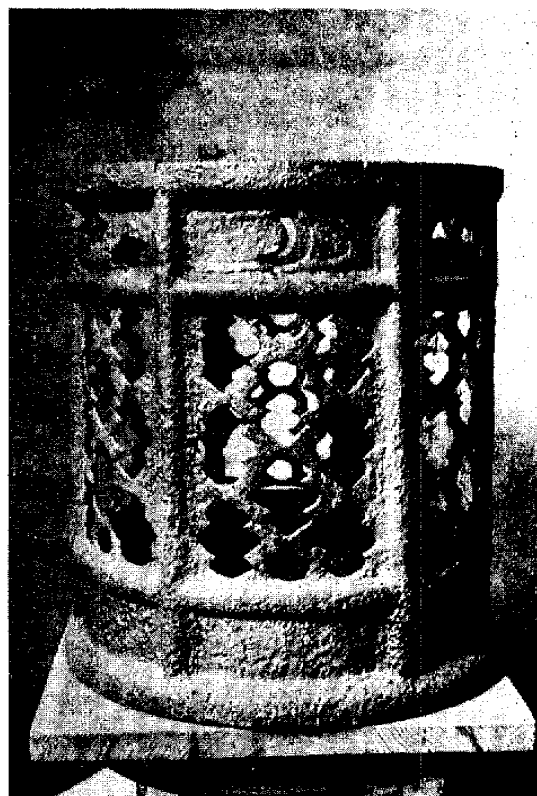
付図10 火袋の透し文修補

12-a 修補前

12-b 修補後

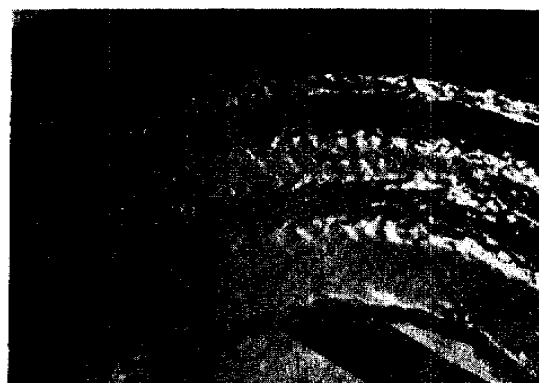
付図11 中台(内面)

13-a 処置前

13-b 処置後

これは表面の間隙に溜った樹脂の光沢を消すためである。保存状態の特に悪い火袋に対してはこの処置を三回繰り返す、棹に対しては二回処置、中台と笠と台座には一回処置をおこなった。受台と棹と台座の内面には、接着用エポキシ樹脂(ボスチックジャパン3003 J₂)を厚く塗り、結露による防錆処置をおこなった。
