# 明恵上人紀州遺跡卒塔婆保存処置

樋口清治\*・立田三朗\*\*

Conservation of Stone Pagodas (Monuments for Priest Myōe) in Wakayama Prefecture

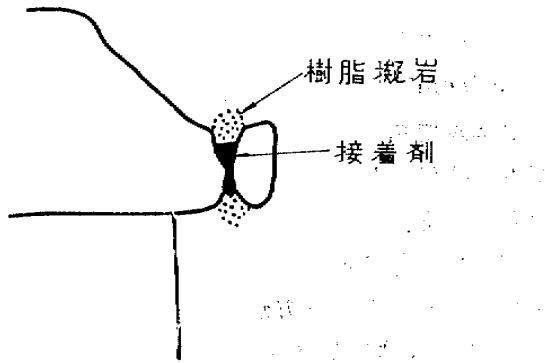
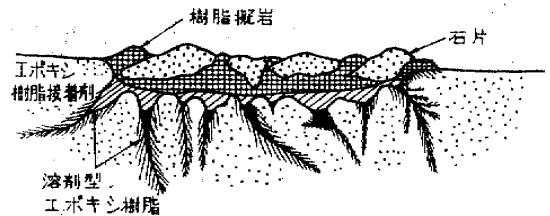
図-4 星尾笠石隅の接着

笠の隅の2ヶ所の欠損の補修は、幸にも事前調査の際に正面向って左隅の欠けた石片が附近の地上より発見されていたので、それをそのまま前記エポキシ樹脂で接着した。笠の裏側の欠失部は附近を入念に調査したが遂に発見できなかったもので、同質の石材と思われる

石材で新たに補った。この場合は欠失部に相当する形に加工した石を接着するのであるが、接着面に密着するように石を加工することは不可能で、当然接着面は図-4 に示すように相当隙を生ずるので、普通の接着では見苦しくなる。それでまず図示のように前記配合の接着剤で接着面の2/3程度の面積を接着し周囲を残しておく。樹脂が完全硬化して接着ができてから、次に周囲の隙間に同質石材の多量の石粉と前記接着剤と混合した擬石樹脂モルタルを、盛り上がる程度に充填し、そのまま硬化させた。硬化後擬石の盛り上がった部分を「石のみ」で削り整形し外観上ほとんど連続した石のようにする事ができた。

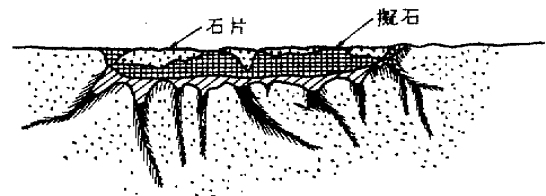
図-5 擬岩補修部断面

最後に塔身の下端および台石の石の表面が剥落した跡の処置であるが、これを詳細に観察すると剥落した部分から無数の亀裂が入って鱗片状に荒れている。ここから水が浸入し氷ったりすると次第に剥落が内部にひろがっていくように思われた。これを防止するにはこの鱗片状の亀裂を閉ざし防水する必要がある。防水処置も単にアクリル樹脂やシリコン樹脂を外観を損わない程度に塗布するだけでは耐久性の点で不安である。そこでこの部分は擬石で盛り上げることとした。しかし比較的広い部分を樹脂擬石で処理するには種々の問題がある。それは、

このような欠点があるので、剥落跡の処置にはできるだけ天然石と擬石の併用をおこなった。その方法は図-5に示すようにまず基底部の脆弱部分を溶剤型エポキシ樹脂を塗布含滲して強化する。そして前記接着剤を塗りつけてから、同質の石粉を多量に加えた樹脂を適当な厚さになすりつけ、その上に同質の石材片をならべて圧縮する。この際石片の裏側に接着剤をうすく塗りつけておく。石片を圧縮すると石片同志の間から樹脂擬石モルタルがはみ出してくるから、そこに石粉をまぶしつけそのまま放置して硬化させる。硬化後周囲の石と調和するように、「石のみ」や「ぐんでら」、「びしゃん」等の石工具で仕上げる。

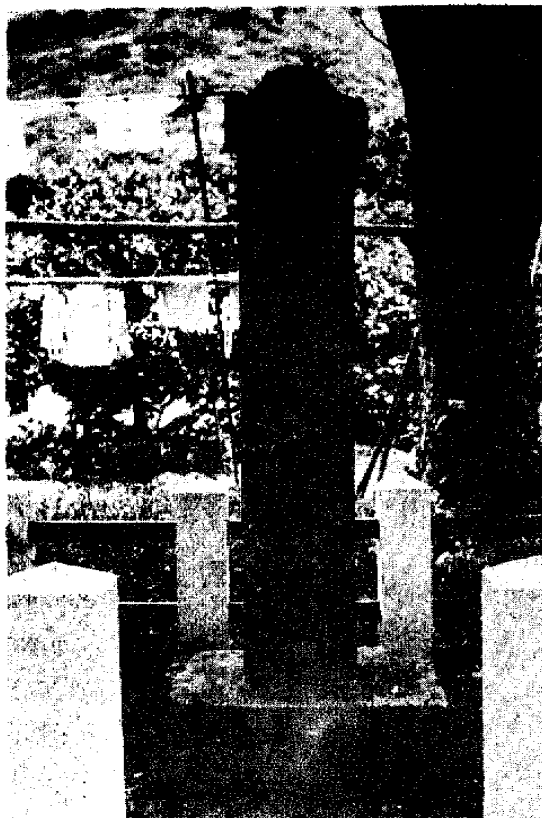
以上の処置により欠失した宝珠を除き略々その原形に近い姿で保存修理の目的を果たすことができた(図-7, 8)。

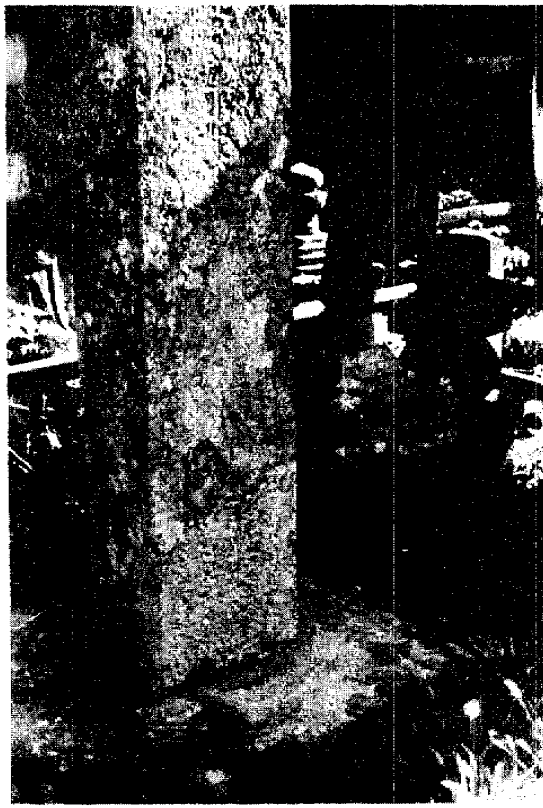
糸野の卒塔婆の保存状態は、宝珠、笠、塔身、台石も全部揃っており目立つ欠失部はなかったが、宝珠は根元で割れて笠の上に単に乗っているだけであった。また塔身の下端は星尾の場合と同様に剝落していたが、剝離亀裂は星尾の場合より少なかった。台石も比較的保存状態はよく、ほとんど処置しないですますことができた。

折れた宝珠は星尾の場合と同様にステンレス鋼の丸棒を柄とし、エポキシ樹脂で接着した。また接着部周辺に少し欠けた所があったが、此处は樹脂擬石で補修し「石のみ」で整形した。塔身下端の剝落部分も星尾と同様に、剝離部、亀裂部に充填剤を添加しないエポキシ樹脂や、溶剤型エポキシ樹脂を注入し、強化後樹脂擬岩と石との併用により補修した。この際稜線が余りかたい感じにならないように注意した(図-9, 10)。

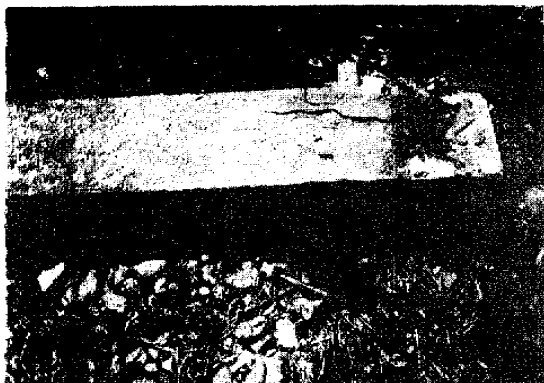
図-14 誕生地 塔身を抜きコンクリートを除去した状態

塔身の下部は図-14のように損傷がとくに著しかった。この部分は土中していたため水が吸収され易く、凍結による損傷が大きかったためと思われる。処置方法は大きな亀裂にはエポキ

シ樹脂を注入し、細い亀裂には溶剤性エポキ  
シ樹脂を塗布含浸して強化した。文字の彫り  
が消滅した部分や、字のない部分は台石を補  
修したように樹脂擬岩と同質石片をもって、  
外観を損わないように損傷面を補修し、「石  
のみ」によって仕上げた。

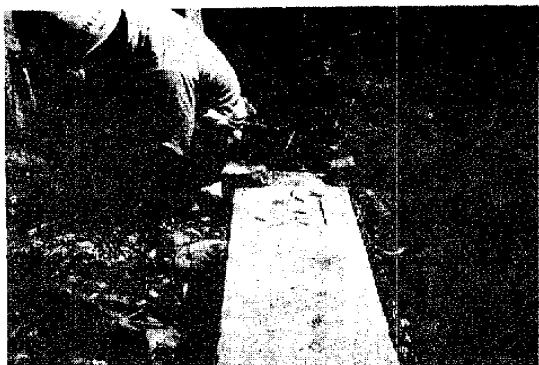
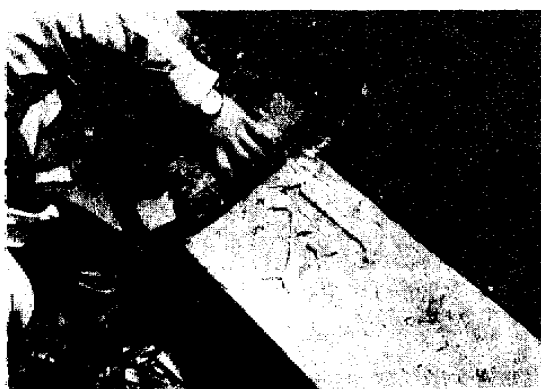
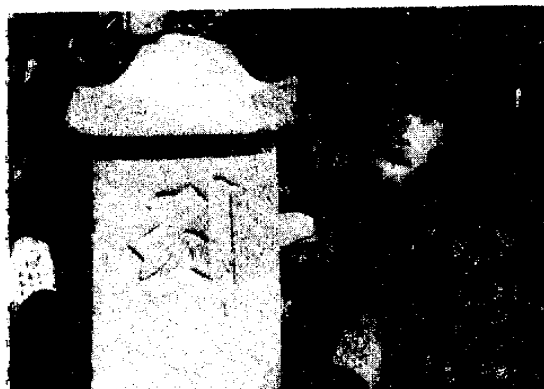
図-15 誕生地 笠石の修理 (1)

図-16 誕生地 笠石の修理 (2)

図-17 誕生地 笠石の修理後

笠の右の隅の欠失部は、今回発見されたものを接着したが、これでは図-15のように外観上非常に調和を欠いたものになるので、止むを得ず欠失部も新材で補修することにした。その方法は同質の石材を欠失部に相当するよりやや大き目に切り出し、接着面ができるだけ密着するように加工してからそのまま接着した。樹脂が硬化してから接着部の間隙を樹脂擬岩で充填し、硬化後グラインダーで整形してから最後に「石のみ」によって仕上げをした。

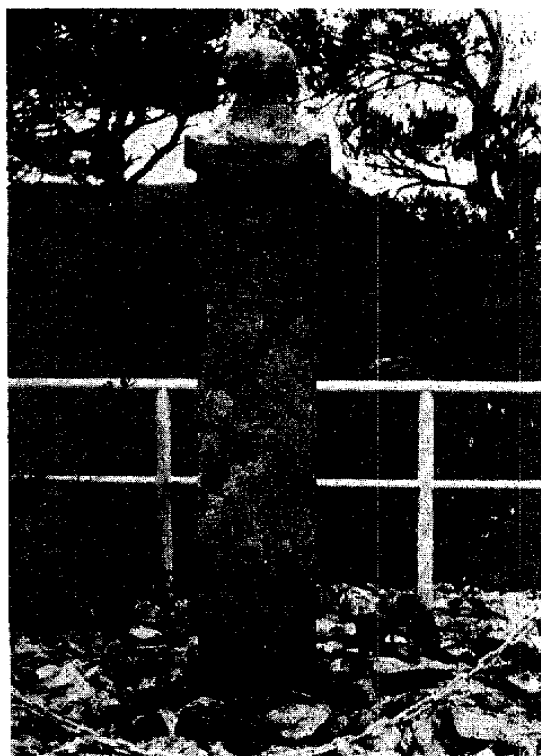
図-21 東白上 修理後

東白上の卒塔婆は笠の一隅が若干欠失し、また一隅に比較的大きな亀裂が入っていたが、欠

失部は補足せず、亀裂部にはエポキシ樹脂を薄い竹ペラを用いて充填した。塔身の亀裂にも同様に樹脂を充填した。この処置では亀裂の内部まで樹脂を充填することはできないが、これで水が浸入し凍結する際の損傷を防ぐ効果はあると考えてのことである。

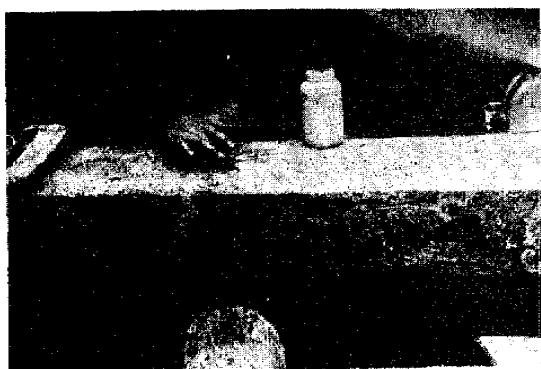
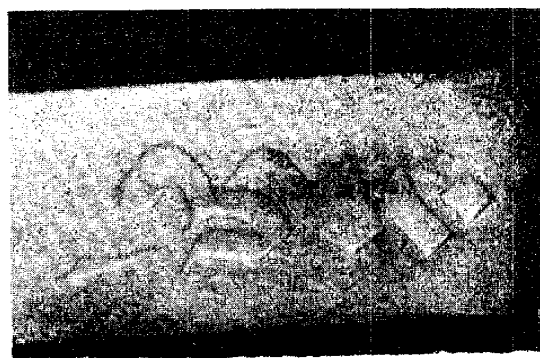
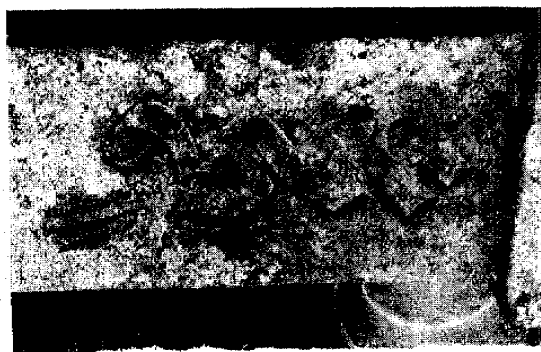
図-22 西白上 アクリルコーキング剤の処置中

図-23 西白上 アクリルコーキング剤を全面にすりこんだ後

図-24 西白上 アクリルコーキング剤で処置後表面を洗い過剰のコーキング剤を除去したところ

西白上の卒塔婆は殆んど目立つ欠損部はなく一見無傷のように見られるが、詳細に点検する

と細かい亀裂が多数入っており、また正面の刻文の周辺にある細かい亀裂については、将来これが損傷の原因となって刻文が消滅する可能性があると考えられたのでこの亀裂を閉塞する必要を感じた。しかしこのような細かい亀裂に対しては、水飴状のエポキシ樹脂で充填することは不可能で、また溶剤型エポキシ樹脂では注入口周辺の汚損は溶剤で拭いても或る程度は残る。結果的にわれわれはアクリル樹脂コーキング剤を使用した。このコーキング剤はアクリルエマルジョンを主剤とした製品で、耐候性も優れ、未乾燥状態時に水で洗滌することができる利点がある。施工方法はコーキング剤を亀裂部にできるだけ丁寧に塗りつけて亀裂内に圧入し、乾かないうちに剛毛のブラシを用いて表面を水洗いし、過剰のコーキング剤を除去する。するとコーキング剤は細かい亀裂部にだけ残留し表面は清掃されるので、汚損することなくコーキングすることができた(図-22, 23, 24)。
